RAKENNUSKATSASTUS KUOPPALA OY

Metsätarhan päiväkoti Vimpeli

Rakenteiden kuntotutkimukset

24.6.2019

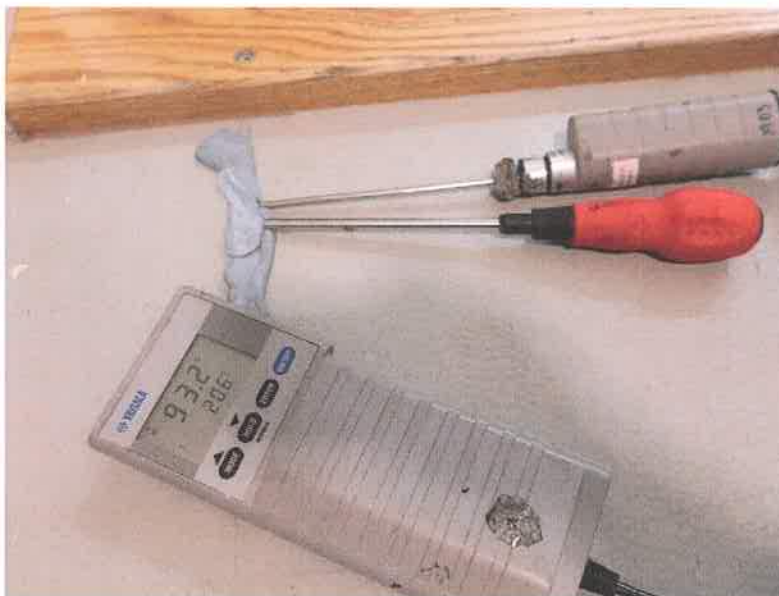
Muovimaton alta suoritettiin viiltomittaukset tiloissa 128, 143 ja 151. Tilassa 128 todettiin selvästi kohonnut kosteuspitoisuus (kuva 1) ja tiloissa 143 ja 151 lievästi koholla oleva pitoisuus. Mittaustulokset on esitetty taulukossa 1.

Kuva 1. Viiltomittaus tilan 128 muovimaton alta kynnyksen edustalta.

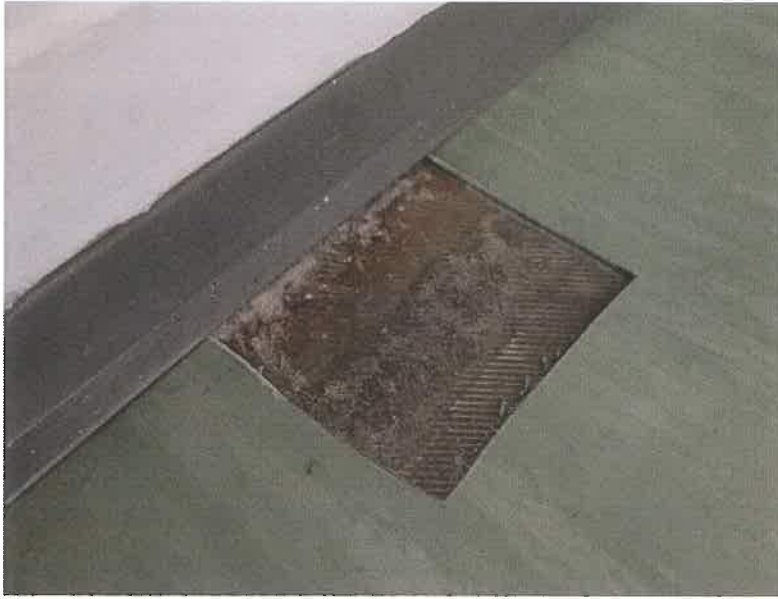
Tilan 151 (lepohuone) lattian muovimatosta ulkoseinän vierustalta otettiin näyte 1 mikrobi tutkimukseen (kuva 2). Näytteessä esiintyi runsaasti kosteusvaurioon viittaavaa *Aspercillus versicolor* -mikrobia. Näytetuloksena on selvä mikrobikasvu materiaalissa. *Aspercillus versicolor* on toksineja tuottava mikrobilaji. Näytteenottokohdalla lattian tasoitepaksuus oli noin 3 mm. Nykytiedon valossa tasoitepaksuus tulee olla vähintään 5 mm, jotta betonin alkalisuus ei vaurioita muovimattoa tai kiinnitysliimaa. Muovimaton kiinnitys alustaansa oli tyydyttävä.

Kuva 2. Näyte 1, muovimatto tila 151

Tilassa 151 lattian paikallinen kosteus on peräsin pääsisäänkäynnin katoksen sadevesikourun vuotamisesta. Kosteus on aiheuttanut muovimattoon mikrobivaurion seinän vierustalla.

Tilan 151 kohdalla ulkoseinän vierustan muovimatto, liima ja tasoitteet poistetaan noin 50 cm leveydeltä. Lattian kuivuus tulee varmistaa mittauksin ennen uuden pintamateriaalin asennusta. Pääsisäänkäynnin katoksen aiheuttama kosteusongelma tulee poistaa ennen sisäpuolisia korjaustöitä.

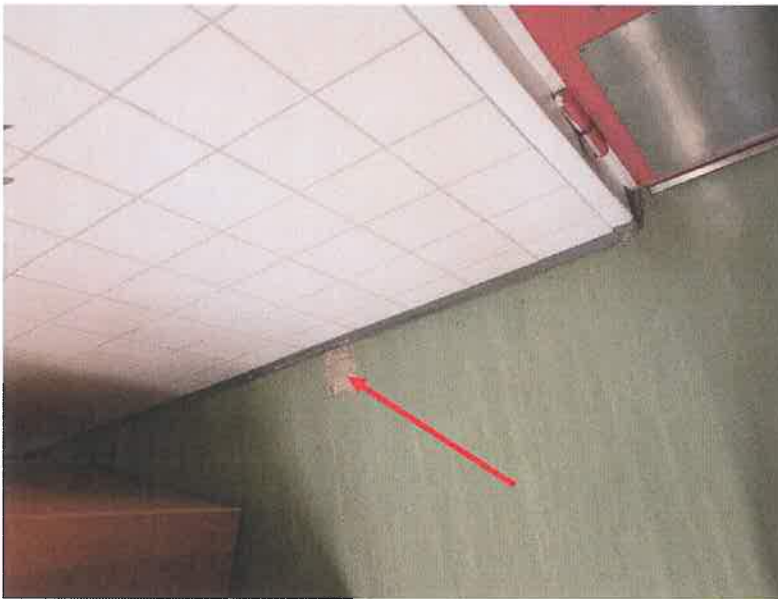
Tilasta 107 (ruokailutila) otettiin lattian muovimatosta näyte (nro 4) tuulikaapin vastaisen seinän vierustalta (kuva 3). Näytteessä esiintyi niukasti mikrobeita ja bakteereja, ei kosteusvaurioon viittaavia lajeja. Näytetulos ei viittaa vaurioon materiaalissa.

Kuva 3. Näyte 4, tila 107 muovimatto.

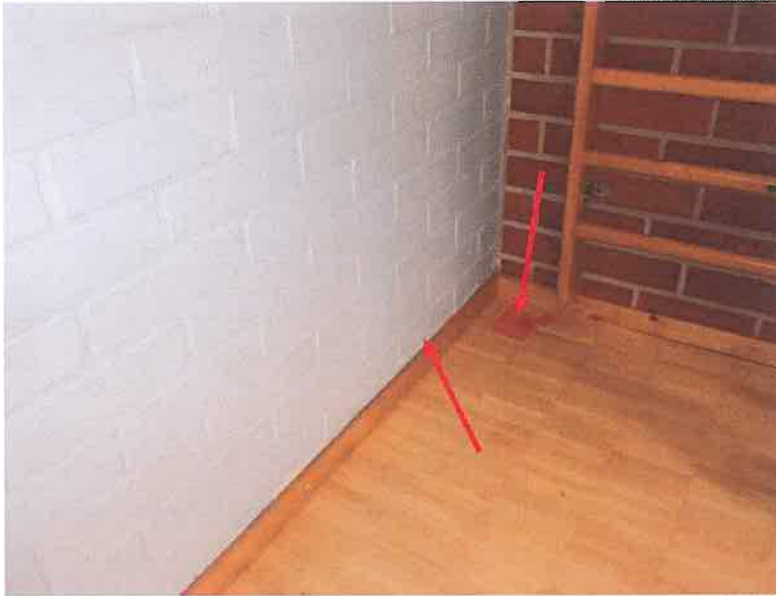
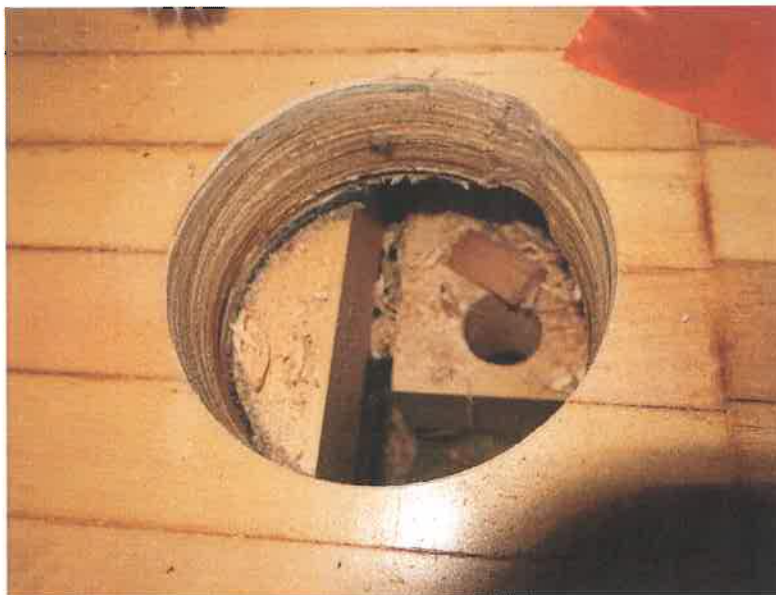
Liikuntasalin lattian koolausvälistä päätyseinän vierustalta otettiin mineraalivillaeristeestä näyte (nro 7) (kuvat 4 ja 5). Näytteessä esiintyi erittäin runsaasti kosteusvaurioon viittaavia lajeja *Aspercillus versicolor* ja *Eurotium*. Lisäksi näytteessä esiintyi runsaasti *Penicillium* -mikrobia. Näytetuloksena on selvä mikrobikasvu materiaalissa. Liikuntasalin lattiarakenne todettiin seuraavanlaisiksi: liimaparketti, vaneri, ristiinkoolaus ja mineraalivilla, muovikalvo, betonilaatta. Lattiarakenteen koolausvälistä suoritettiin myös suhteellisen kosteuden mittaus (nro 4), rakenteessa ei havaittu ko. kohdalla poikkeavaa kosteutta.

Kuva 4. Liikuntasalin nurkka, tiiliseinän sisäpinnasta näyte 6 ja lattiarakenteen villaeristeestä näyte 7.

Kuva 5. Liikuntasalin lattian rakenneavaus. Ko. kohdalta villaeristeestä näyte 7.

Liikuntasalin lattiassa korokekoolausrakenne on kosteusteknisesti ongelmallinen. Tarkkaa rakennesuunnitelmaa ei lattiasta ollut saatavilla. Korokekoolauksen alla olevan betonilaatan alapuolisen eristeen paksuudesta riippuu, miten suuri riski rakenteessa on kapillaarisen ja diffuusiokosteuden aiheuttamista ongelmista. Betonilaatan päällä oleva muovikalvo osaltaan suojaa koolausrakenteita, mutta myöskin pitää betonilaattaa kosteana ja siten mahdollistaa mikrobikasvun. Koolaustilan villaeriste ei ollut tutkitulla kohdalla koko koolaustilassa vaan noin 50 mm paksuisena. Lattiarakenteessa on siten ilmatilaa, jossa epäpuhtaudet pääsevät leviämään. Villaeristeen mikrobivaurio on syntynyt ainakin osittain liikuntasalin päädyn maanpintojen aiheuttamasta kosteusrasituksesta, koska lattiapinta on maanpinnan alapuolella. Rakenteeseen tulee suorittaa tarkempi tutkimus avaamalla rakennetta laajemmin.

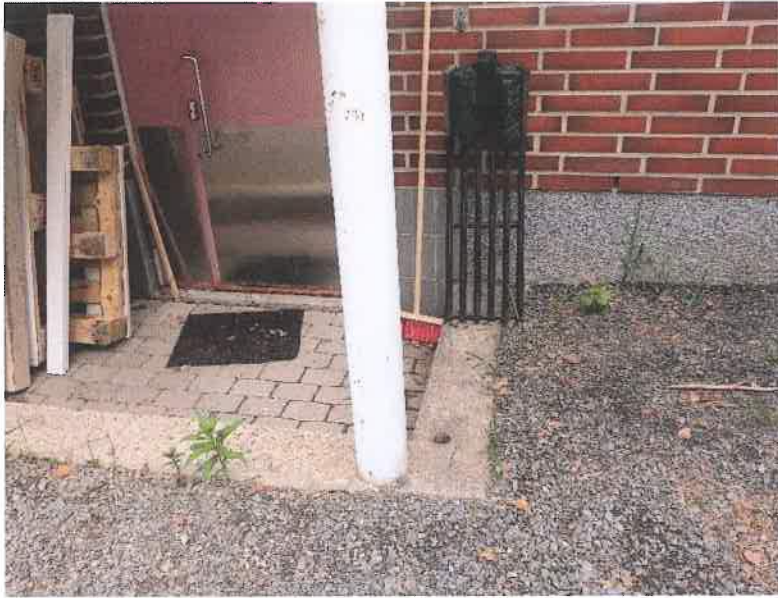
Kuva 6. Liikuntasalin puoleisessa päädyssä lattiapinta noin 15 cm maanpintaa alempana.

Valesokkelirakenteisille osille suositellaan patolevyn asennusta. Maanpinnat tulee kallistaa kaikilta osin pois päin rakennuksesta.

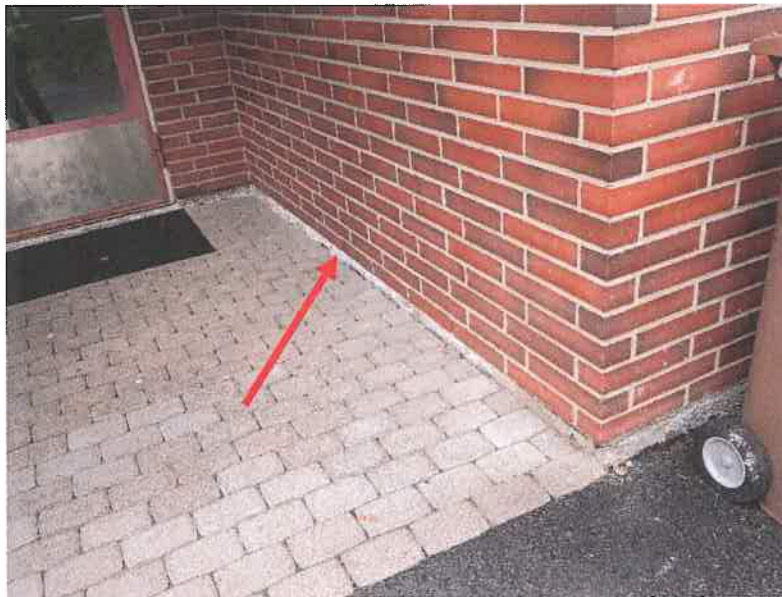
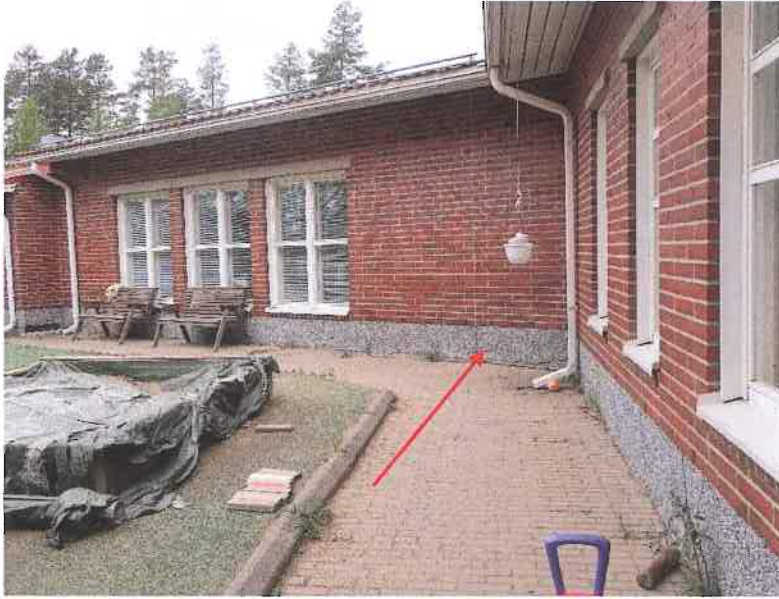
Rakennuksen ulkopuolisessa tarkastuksessa todettiin, että pääsisäänkäynnin katoksen sadevesikouru on vuotanut ulkoseinälle tilan 151 kohdalla. Tilan 143 päätyseinällä räystäspellin sauman kohdalta tippunut vesi on kastellut ulkoseinää. Liikuntasalin päätyseinällä todettiin, että maanpinta on lattiapintaa enimmillään noin 15 cm ylempänä (kuva 6). Rakennuksessa on valesokkelirakenne tiloja 143-151 ja 105-109 lukuun ottamatta. Sokkelin rappaus on useista kohdin irronnut ja sokkeliin on muodostunut härmettä (kuvat 7 ja 8).

Kuva 7. Sokkelissa härmettä keittiön sisäänkäynnin edustalla.

Kuva 8. Sokkelin rappaus paikoin irronnut.

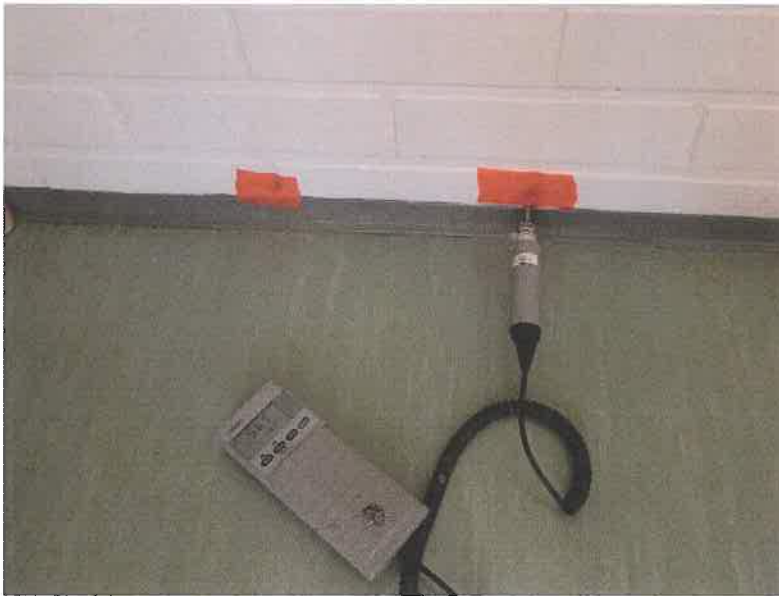
Näyte 2 otettiin tilan 151 ulkoseinän mineraalivillaeristeestä noin 50 mm korkeudelta lattiapinnasta (kuva 9). Näytteessä esiintyi erittäin runsaasti kosteusvaurioon viittaavaa *Aspercillus versicolor* -mikrobia sekä sädesieniä. Näytetuloksena on selvä mikrobikasvu materiaalissa. Em. lajit ovat toksiiineja tuottavia. Näytteenottokohdalta suoritettiin myös suhteellisen kosteuden mittaus (rakennemittaus 1), rakenne todettiin kuivaksi. Mittaustulos taulukossa 2.

Kuva 9. Tila 151, ulkoseinärakenteen kosteusmittaus. Näyte nro 2 otettu mittauskohdalta.

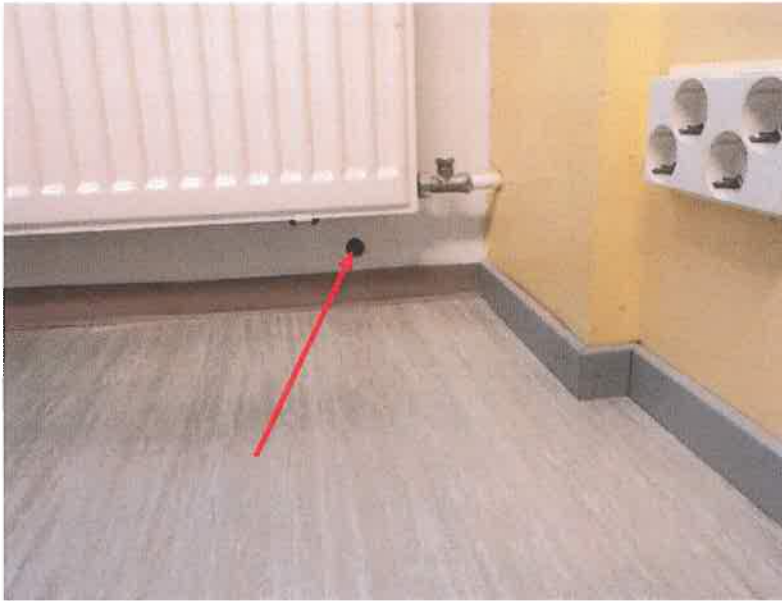
Näyte 3 otettiin tilan 145 ulkoseinän alaosan mineraalivillaeristeestä (kuva 10). Näytteessä esiintyi niukasti kosteusvaurioon viittaavia lajeja *Aspercillus restrictus* sekä *Aspercillus fumigatus*. Näytetuloksena on epäily mikrobikasvusta materiaalissa. *Aspercillus fumigatus* on toksiiineja tuottava mikrobilaji.

Kuva 10. Tila 145, näyte nro 3 ulkoseinärakenteesta.

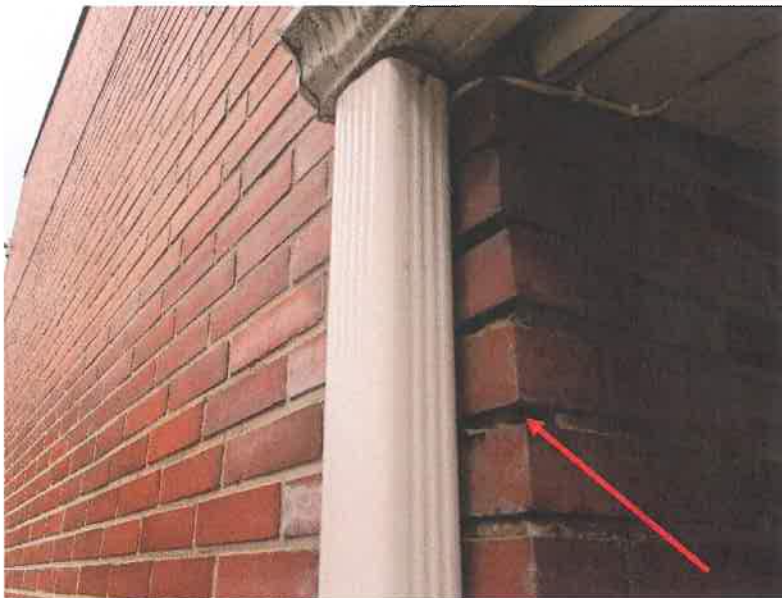
Näyte 6 otettiin liikuntasalin maalatun tiiliseinän pintakerroksesta. Ko. kohdalla maalipinta on kupruillut ja tiilen pinnassa esiintyy härmettä. Näytteessä esiintyi erittäin runsaasti kosteusvaurioon viittaavaa *Aspercillus versicolor* -mikrobia sekä sädesieniä. Lisäksi näytteessä esiintyi runsaasti *Penicillium* -mikrobia. Näytetuloksena selvä mikrobikasvu materiaalissa. Tiilipintaa vasten olevan puujalkalistan taustapinnalla oli silmin havaittavaa homekasvustoa. Jalkalistan irrottamisen yhteydessä todettiin voimakas mikrobiperäinen haju tutkitulla alueella. Ulkopuolella kyseisessä nurkassa havaittiin julkisivun tiiliverhouksen saumojen rapautuneen sadevesikourun vuotamisen seurauksena (kuva 11).

Kuva 11. Tiiliverhouksen saumat rapautuneet liikuntasalin nurkassa.

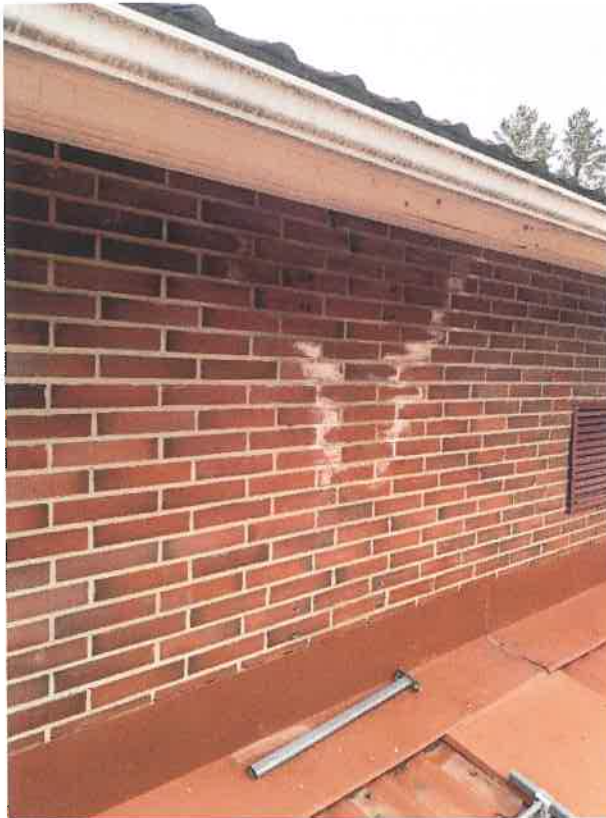
Liikuntasalin yläosan julkisivuverhoukseen on muodostunut härmettä katon vuotamisen seurauksena (kuva 12). Ulkoseinäeristeen vauriot ko. kohdalla ovat mahdollisia.

Kuva 12. Kattovuodon aiheuttamaa härmettä liikuntasalin seinän yläosassa.

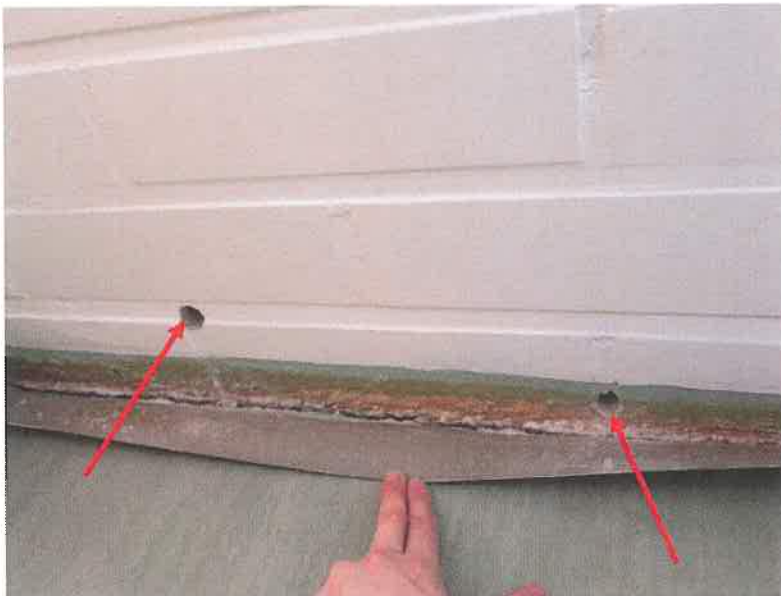
Näyte 8 otettiin tilan 106 ulkoseinän alaosan tiiliverhouksen pintakerroksesta jalkalistan takaa (kuva 13). Jalkalistan liimaus oli ko. kohdalla heikko. Näytteessä esiintyi kosteusvaurioon viittaavia lajeja *Aspercillus versicolor* (kohtalaisesti), *Aspercillus restrictus* (niukasti) ja *Aspercillus ochraceus* (niukasti). Näytetuloksena selvä mikrobikasvu materiaalissa. *Aspercillus ochraceus* on toksiineja tuottava mikrobilaji. Ensimmäinen poraus tiiliseinään tehtiin noin 3 cm korkeudelle lattiapinnasta. Ko. kohdalla rakenteessa ei havaittu eristettä tai puuta vaan rakenne oli umpibetonia. Toinen poraus tehtiin ensimmäisen ja toisen tiilivarvin väliseen vaakasaumaan, josta saatiin otettua villaeristenäyte (näyte 9). Villaeristeessä ei esiintynyt elinkykyisiä mikrobeita. Porauksen havainnoista päätellen seinän alaosassa saattaa olla kylmäsilta.

Kuva 13. Tila 106. Ylemmästä reiästä otettiin villanäyte 9 ja jalkalistan takaa tiilen pintaosasta näyte 8. Alemman reiän kohdalla ilmeisesti kylmäsilta.

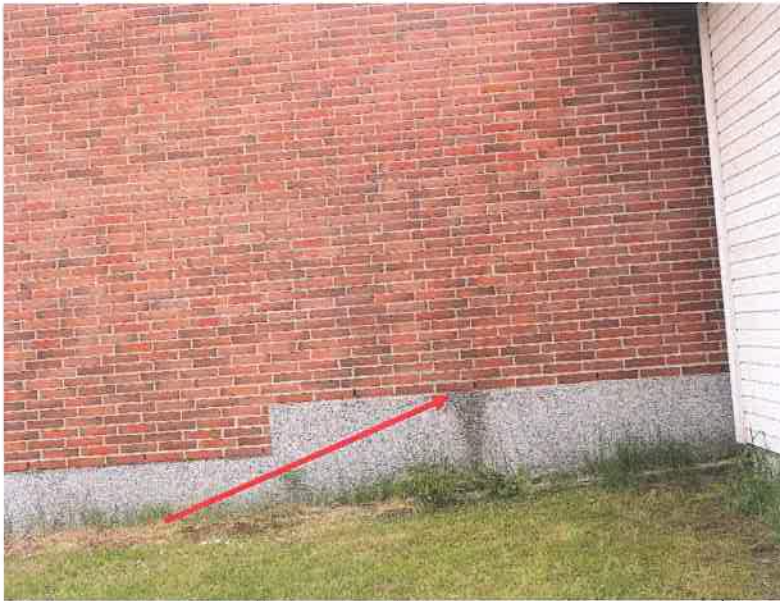
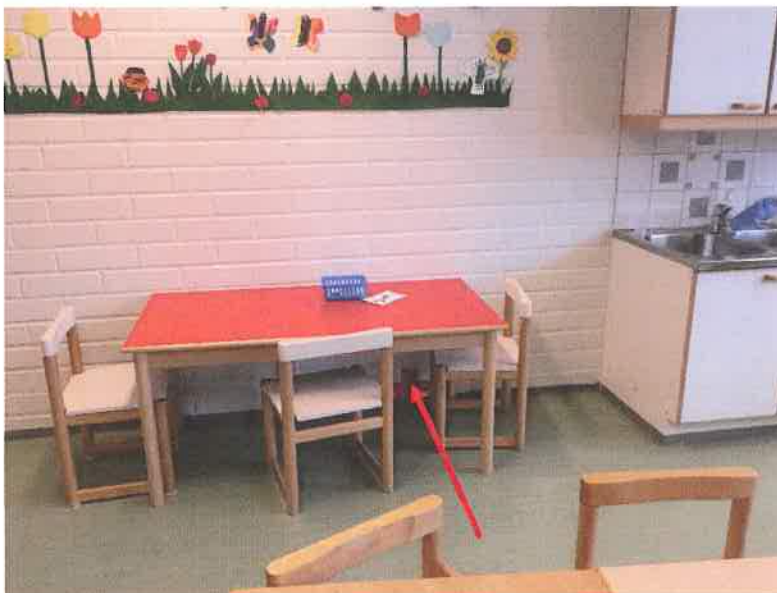
Näyte 10 otettiin tilan 143 päätyseinän eristeestä kohdalta, jolla ulkopuolella on kosteusjälkeä (kuvat 14 ja 15). Näytteessä esiintyi yksittäiset pesäkkeen kosteusvaurioon viittaavia mikrobeita *Aspercillus versicolor* sekä *Wallemia*. Näytetuloksena on epäily mikrobikasvusta materiaalissa. *Wallemia* on infektoita aiheuttava mikrobilaji.

Kuva 14. Räystäspellin sauman kohdalta tippunut vesi kastellut seinän alaosa tilan 143 kohdalla.

Kuva 15. Näyte 10, tila 143 ulkoseinän alaosa.
