**Rantakylän koulu  
Hirsiniementie 4  
62800 VIMPELI**

## **RAKENNUKSEN KOSTEUS- JA SISÄILMATEKNINEN KUNTOTUTKIMUS**

**Tutkimusselostus**

**09.08.2021**

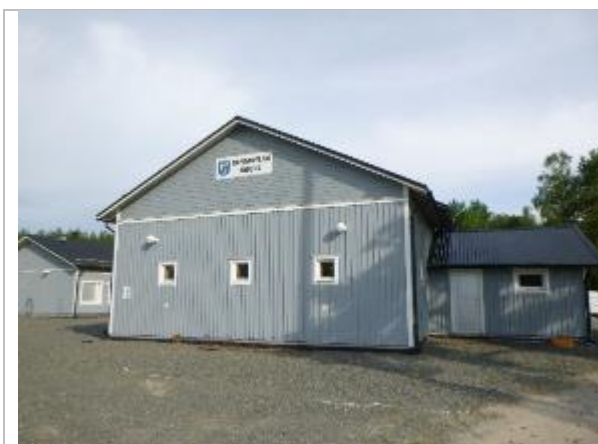
Ympäröivä maanpinta viettää rakennuksesta pois päin.

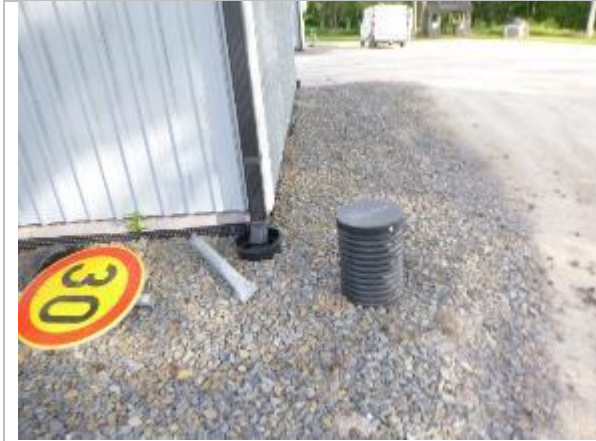
Sadevesi- ja salaojajärjestelmät on hiljattain uusittu.

Ei toimenpiteitä.

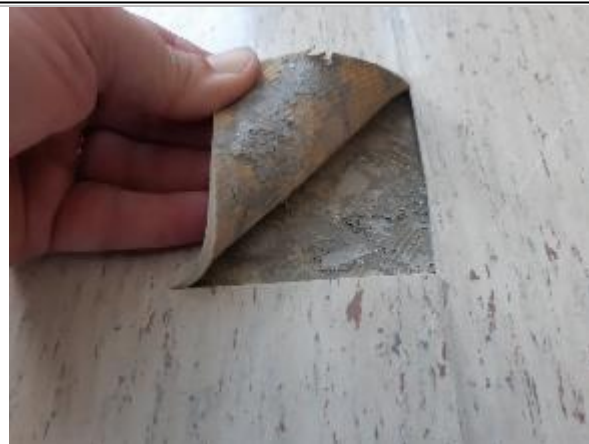
Muovimaton alla oli havaittavissa poikkeavaa hajua.

Lattiapinnoitteen alla on mattoliiman/muovimaton kemiallinen hajoaminen alkanut. Kemiallisen hajoamisen yhteydessä muodostuu yhdisteitä, jotka vaikuttavat sisäilman laatuun. Maaperästä nouseva kosteusvirta (kapilaarisesti /diffuusion vaikutuksesta) on niin suuri että, suhteellinen kosteus nousee tiiviin lattiapinnoitteen alla tasolle, jossa kemiallinen hajoaminen on mahdollista.

Toimenpidesuosituksena vaurioituneet mattopinnoitteet tulisi uusia. Mattopintojen poiston jälkeen on huomioitava betoniin imeytyneet VOC-yhdisteet ja huolehtia joko niiden poistosta tai kapseloinnista ennen uudelleen pinnoittamista. Lattiarakenteisiin kohdistuva kosteusrasitus tulee huomioida uutta lattiapinnoitetta valitessa.

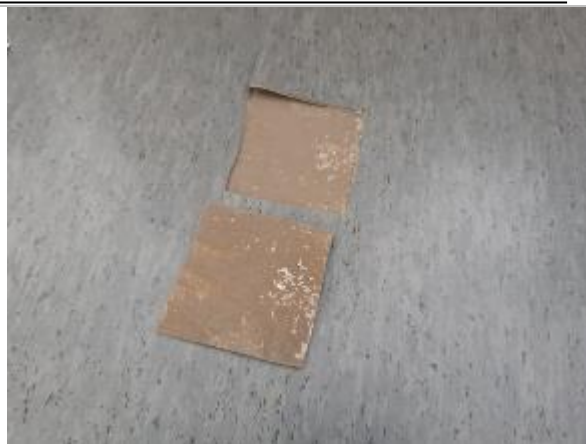
Muovimattopinnoitteista otettiin näytteitä VOC-yhdisteiden määrittämistä varten.

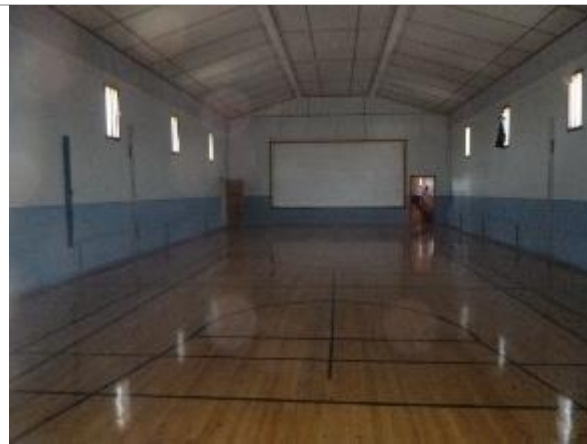
Yleiskuva liikuntasalista.

Liikuntasalin lattiassa on reuna-alueilla aiemmin todettuja mikrobivaurioita.

Vähintään lattian reuna-alueiden mikrobivauriot tulee korjata.

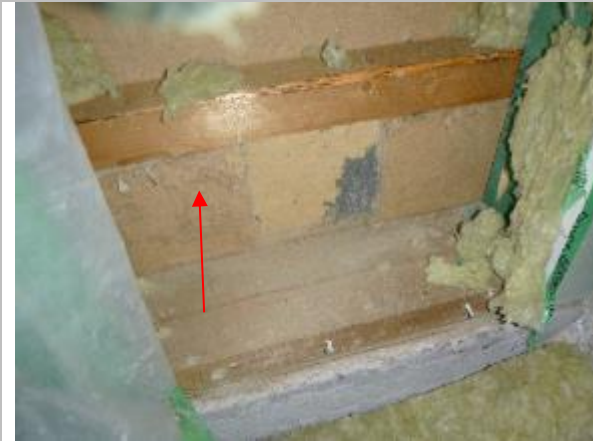
Laajennusosan ulkoseinän "valesokkelin" sisäpinnassa olevasta puukuitulevystä on aiemmin otettu mikrobinäyte, jossa todettiin mikrobikasvua materiaalissa.

Valesokkelin sisäpintaan on liimattu puukuitulevy.

Laajennusosassa ”valesokkelin” sisäpinnasta kuitulevy on suositeltavaa poistaa ja sokkelin sisäpinta puhdistaa mekaanisesti.

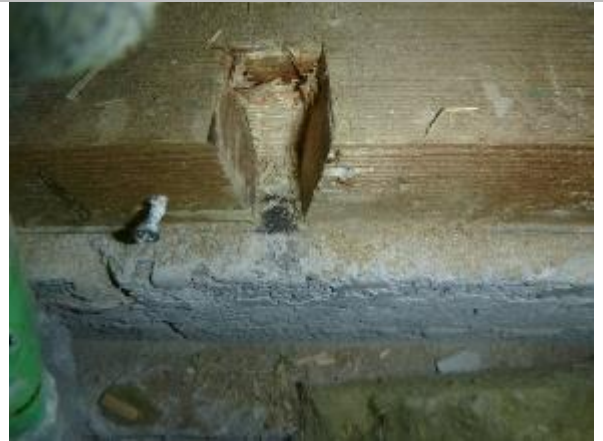
Alaohjauspuussa ei ole havaittavissa vaurioitumista. Alla on huopakaista.

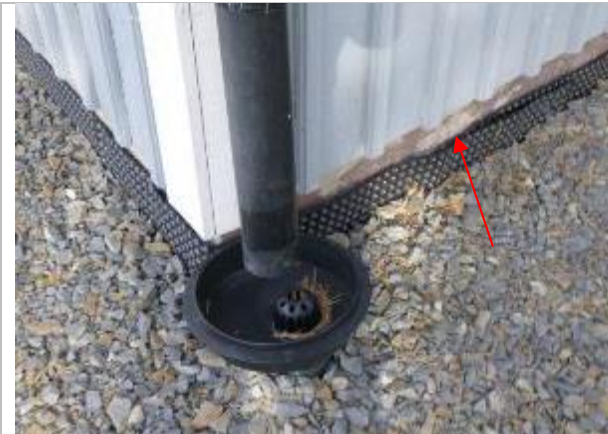
Patolevyn yläreunasta puuttuu reunalista.

Patolevyn yläreunaan tulisi asentaa reunalista.

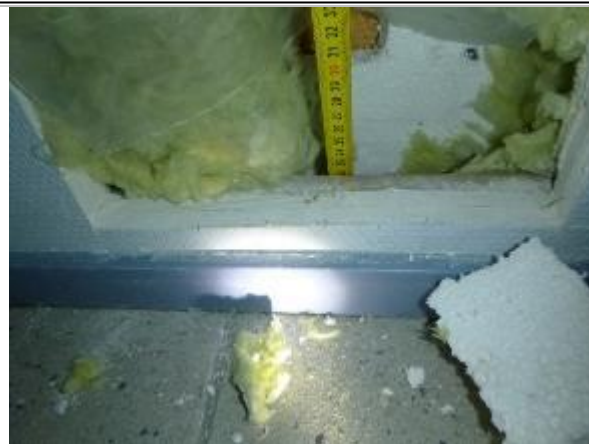
Vanhan osan seinärakenne tutkittiin tekemällä rakenneaukaisu ruokasalin ulkoseinään. Vanhassa osassa ulkoseinän alaohjauspuu sijaitsee n. 20cm lattiapintaa alempana. Alaohjauspuun yläpinta oli mittaushetkellä kuiva (14 p-%).

Rakenneaukaisu ruokasalin ulkoseinässä.

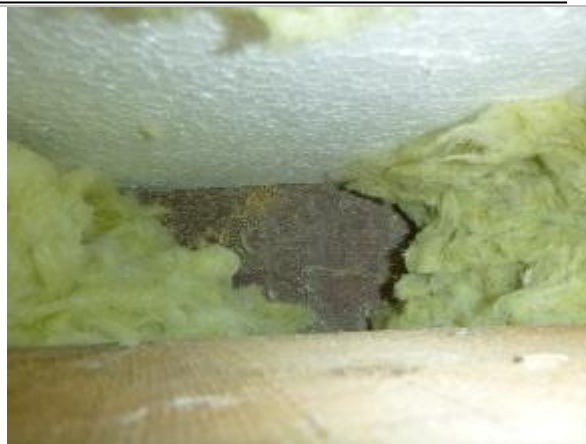
Kuva on seinän sisältä.

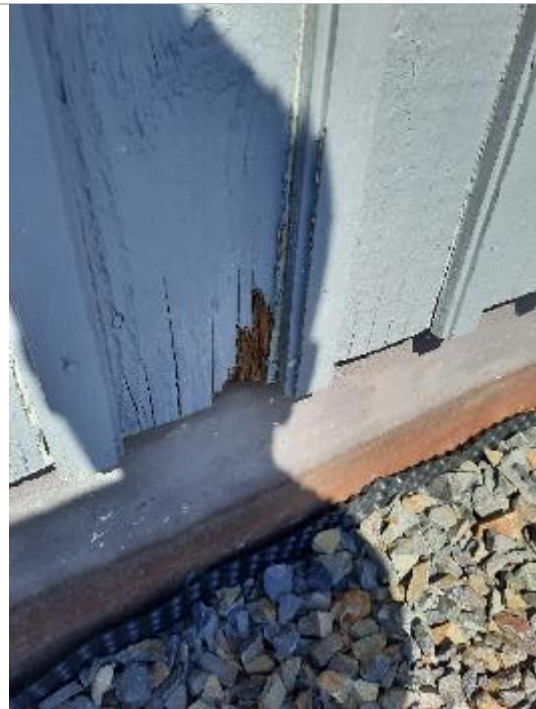
Ulkoverhouslaudoituksen alareunassa on paikoin lahovaurioita.

Ulkoverhouslaudoitus on paikoin lahovaurioitunut.

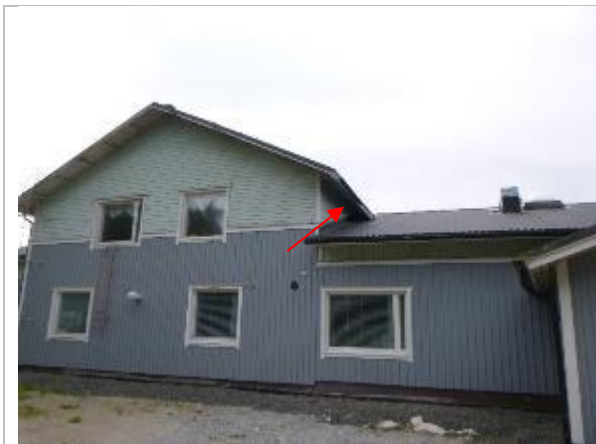
Lisäksi katolla oli lokin pesä, joten yläpohjaan ja katolle ei nyt menty. Räystään alla takapihan puolella on eläimillä pääsy yläpohjaan (tutkimusten aikaan sinne meni lokinpoikanen).

Tässä nurkassa räystään alla on reikä ja eläimillä pääsy yläpohjaan.

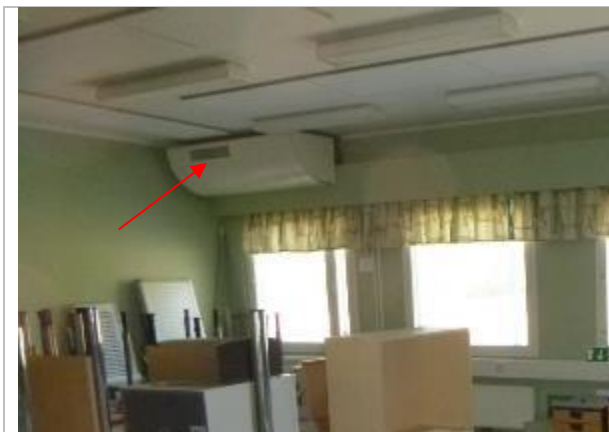
Osassa tiloista on erilliset tuloilmalaitteet.

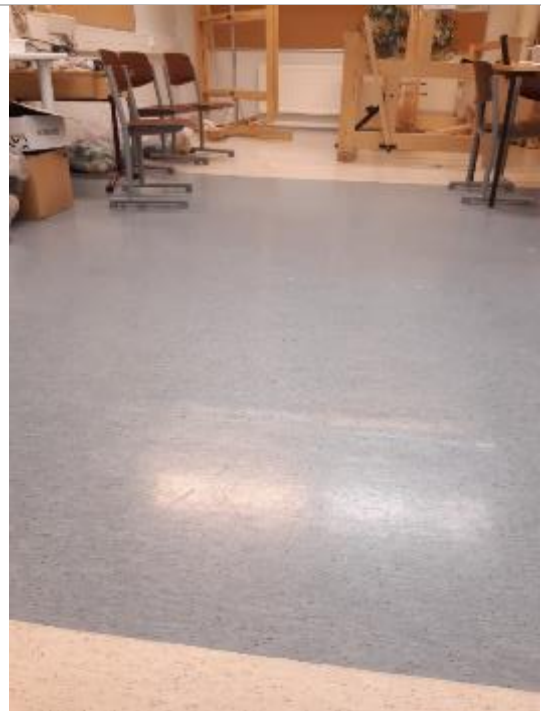
Välipohjan rakennetta ei tutkittu, mutta sen havaittiin hieman painuneen yläkerran huoneiden välisen oven edustalta.

Lattia on oven edustalta painunut.

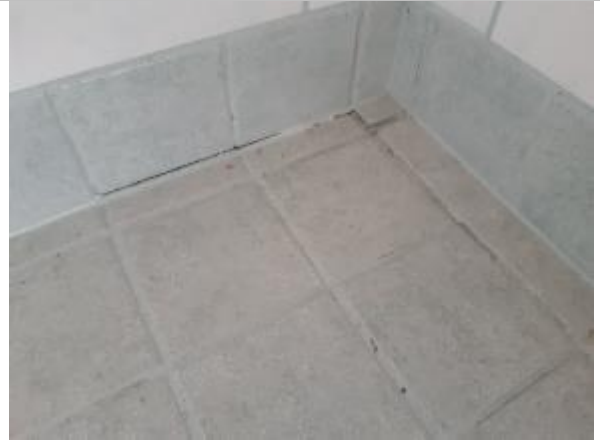
Pukuhuoneiden yhteydessä olevissa pesutiloissa silikonisaumat ovat huonossa kunnossa ja paikoin ratkenneet. Ne tulisi uusia ennen tilojen käyttöönottoa.

Silikonisaumoissa on pesutiloissa rakoilua.

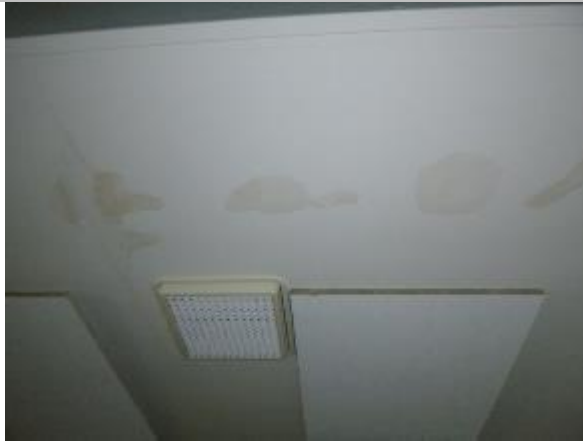
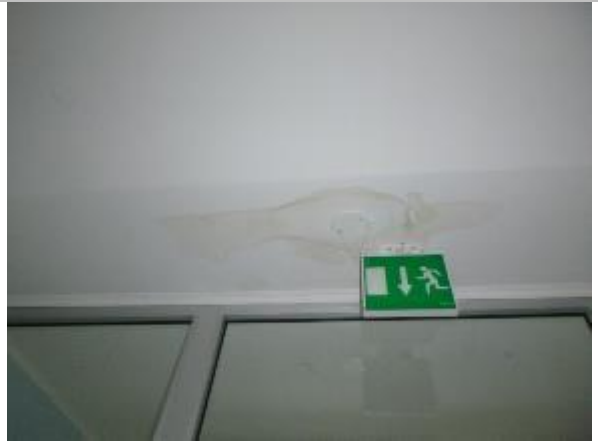
Aulassa oli havaittavissa katossa vanhoja vuotojälkiä. Näiden suhteen on korjaussuositukset annettu Rakennuskatsastus Kuoppala Oyn laatimassa raportissa, joten näitä ei nyt tutkittu enempää. Aulassa olevan kaapiston alasokkeli on turvonnut vuotovesistä ja kaapin alaosa tulee uusia.

Vuotojälkiä aulan katossa.

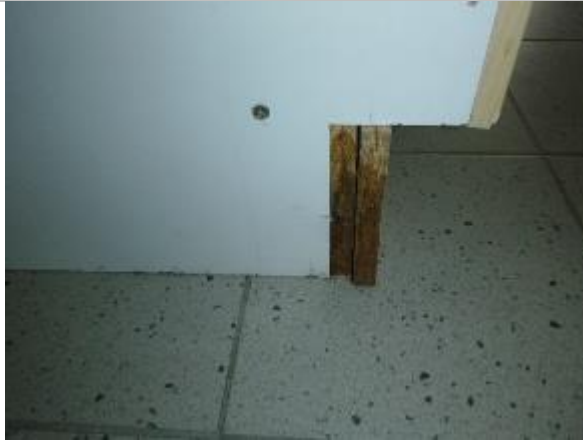
Aulassa olevan kaapin alasokkeli on vaurioitunut.

- Vaurioituneen kaapin alaosan uusiminen aulasta.
- Akustiikkalevyjen reunojen pinnoittaminen.

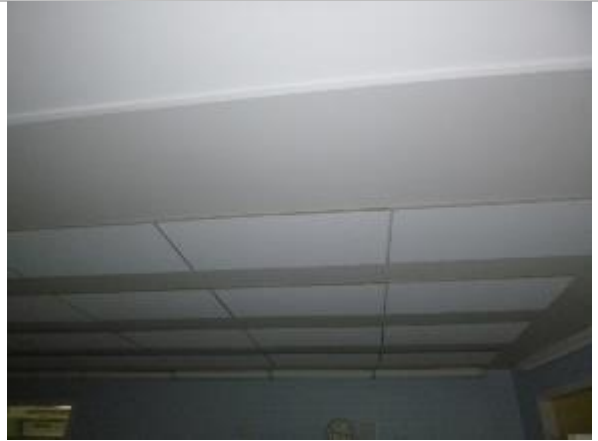
Akustiikkalevyjen reunapinnat ovat avoinna.
