**Metsätarhan päiväkoti
Lakasenkujä 4
62800 Vimpeli**

**RAKENNUKSEN KOSTEUS- JA SISÄILMATEKNINEN
KUNTOTUTKIMUS**

Tutkimusselostus

11.6.2020

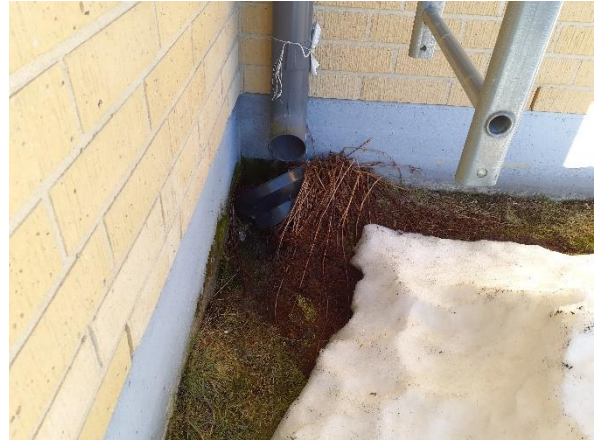
Kuva 3. Rännikaivo on pois paikoiltaan Oravanpesän keittiön C152 kohdalla. Sammaloituminen sokkelipinnassa viittaa siihen, että sokkeliin on aiheutunut pitkäaikaista ylimääräistä kosteusrasitusta.

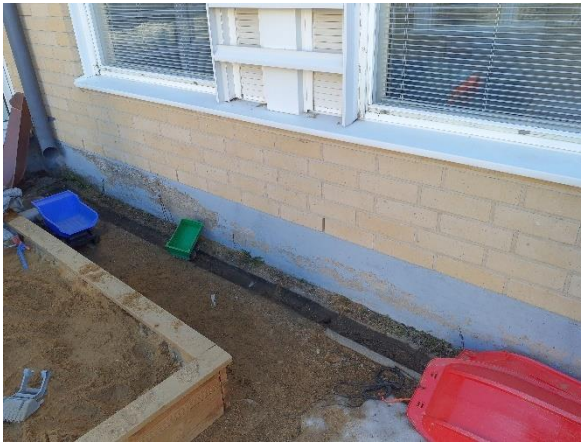
Kuva 4. Kahdessa kohdassa syöksytorvesta vesi on johdettu betonikouruun. Kuva Oravanpesän lepotilan C149 kohdalta.

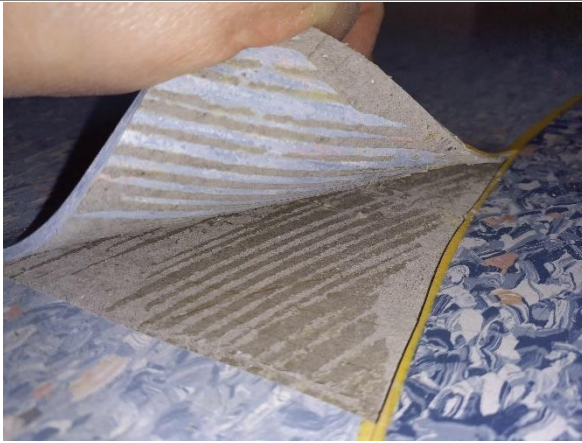
Kuva 18. KL8, Oravan pesän lepohuone, C148

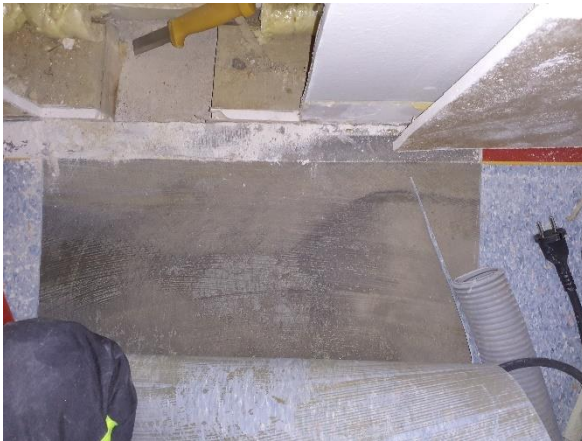
Kuva 26. Lattiapinnoitteen alapuolisessa rakenteessa on materiaalien kosteusvaurioitumiseen viittaavaa tummentumaa.

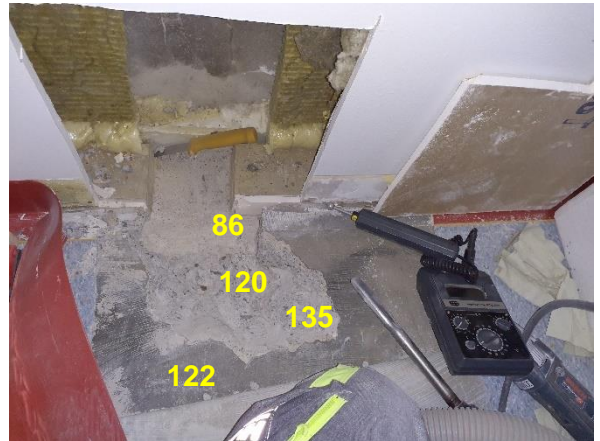
Kuva 27. Lattian betonirakenteen kosteus on korkea pinta-kosteusmittauksen perusteella.

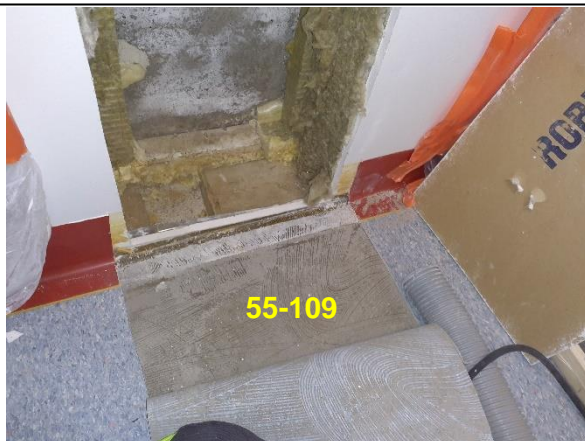
Kuva 28. Muovimaton alla betonirakenteen pinnan kosteus on paikoin korkea pintakosteusmittauksen perusteella.

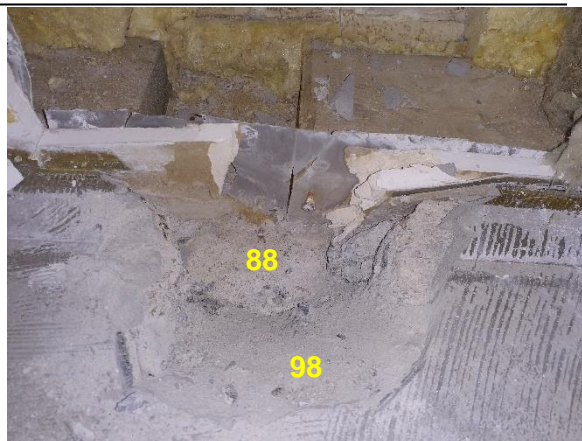
Kuva 29. Alapohjarakenteen kosteus on koholla syvemmällä rakenteessa pintakosteusmittauksen perusteella.

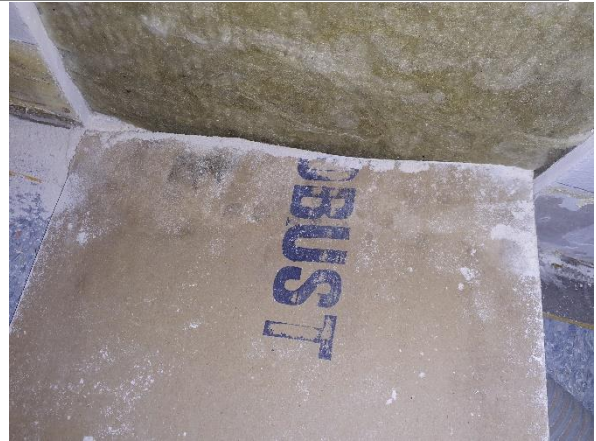
Kuva 36. Kipsilevyn takapinnalla kosteusvaurioon viittavaa tummentumaa. Kipsilevyn mikrobianalyysin (Näyte 4, MIK9231) tulos viittaa vaurioon.

- Näyte 4, MIK9231, ulkoseinän sisäverhouslevy, tila A112, RAK1
 - Näytteessä on elinkykyisiä sieni-itiöitä kohtalaisesti (++)
 - Näytteessä ei esiinny kosteusvaurioon viittaavia mikrobeja
 - Näytteessä esiintyy runsaasti sienikasvustoon viittaavia rakenteita, mutta lajistoa ei pystytty määrittämään. Saattaa olla kuollut tai kuivunut kasvusto.
 - Analyysitulokset viittavat vaurioon.

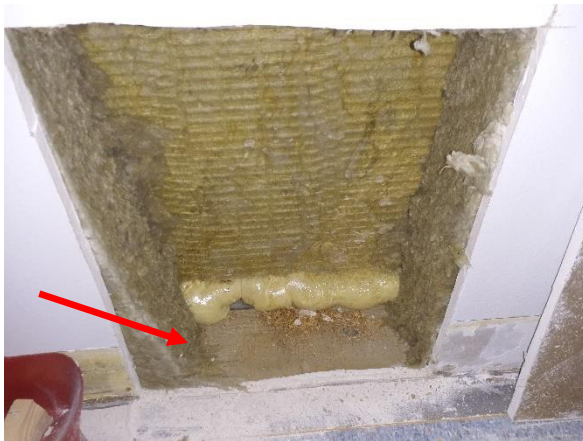
Kuva 37. Ulkoseinän eristeen alaosassa ei todettu viitettä vauriosta (Näyte 1, MIK9231) mikrobianalyysin perusteella.

- Näyte 1, MIK9231, ulkoseinän eristeen alaosa, tila A112, RAK1
 - Näytteessä on elinkykyisiä sieni-itiöitä kohtalaisesti (++)
 - Näytteessä ei esiinny kosteusvaurioon viittaavia mikrobeja
 - Analyysitulokset eivät viittaa vaurioon.

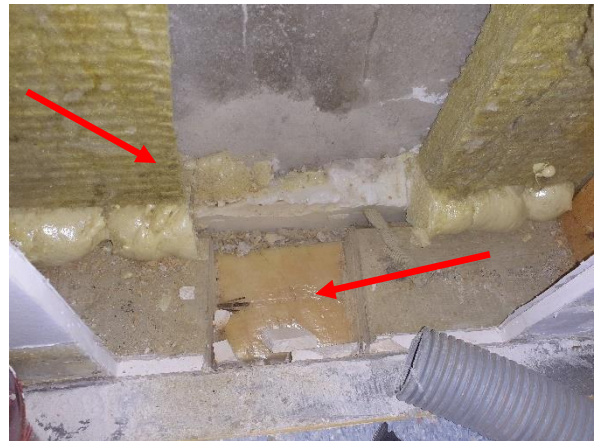
Kuva 38. Alaohjauspuun alla olevassa muovipinnoitetussa villassa (Näyte 2, MIK9231) sekä tuulensuojalevyssä (Näyte 3, MIK9231) todettiin viite vauriosta mikrobianalyysin perusteella.

-
- Näyte 2, MIK9231, mineraalivilla alasidepuun alla, tila A112, RAK1
 - Näytteessä on elinkykyisiä sieni-itiöitä runsaasti (+++)
 - Näytteessä ei esiinny kosteusvaurioon viittaavia mikrobeja
 - Analyysitulokset viittavat vaurioon.

- Näyte 3, MIK9231, tuulensuojalevy, tila A112, RAK1
 - Näytteessä on elinkykyisiä sieni-itiöitä runsaasti (+++)
 - Näytteessä esiintyy kosteusvaurioon viittaavia mikrobeja (*A. fumigatus*, *A. ochraceus*, *Geomyces*, *Paecilomyces*, *A. versicolor*, *Eurotium*)
 - Näytteessä esiintyy mikrobeja, joiden merkitys on toistaiseksi avoin (*A. flavus* ja *Rhizopus*)
 - Analyysitulokset viittavat vaurioon.

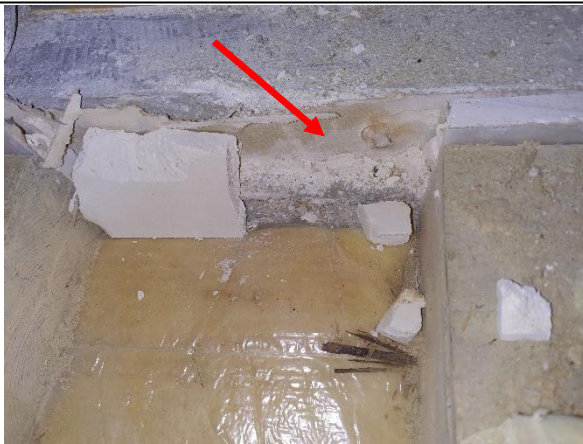
Kuva 39. Lattian pintabetoni on kiinni seinän kipsilevyssä.

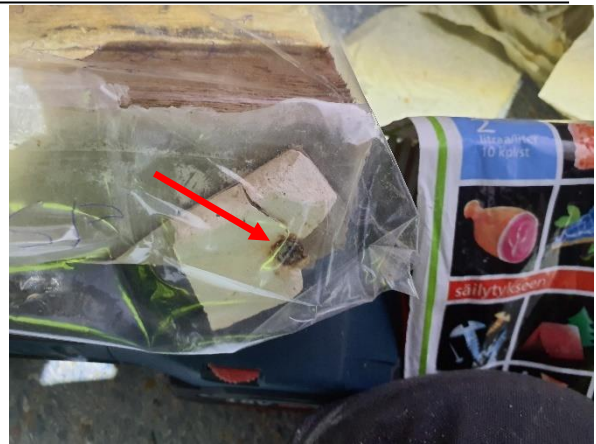
Kuva 40. Seinän kipsilevyn ruuvissa on kosteuden aiheuttamia vaurioita.

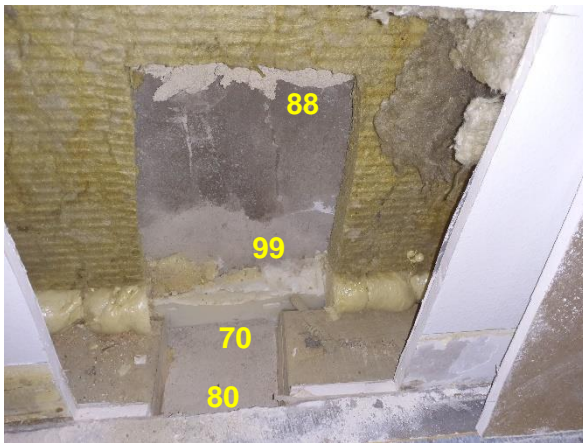
Kuva 41. Sokkelin ulkokuori on märkä erityisesti alaosaan.

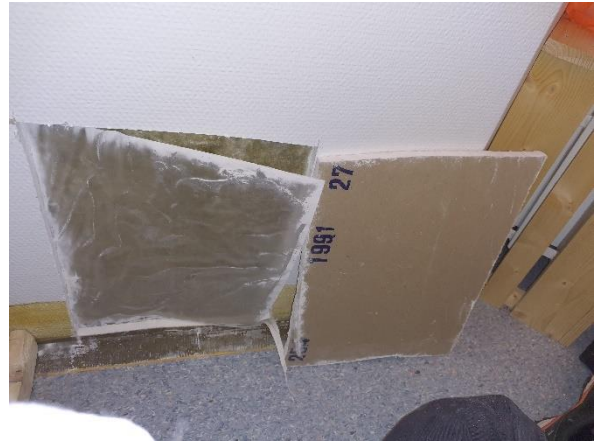
Kuva 45. Kipsilevyn takapinnalla ei ole havaittavissa selviä kosteuden aiheuttamia vaurioita.

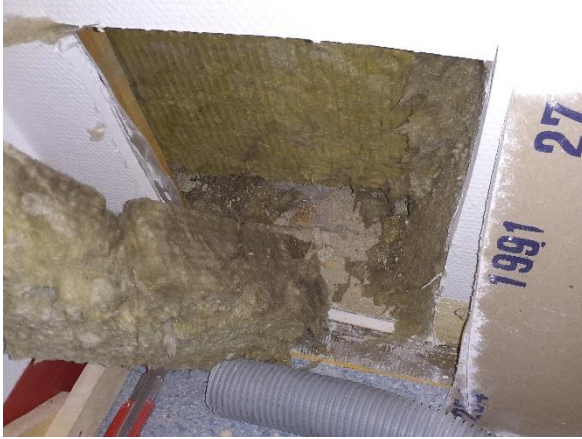
Kuva 46. Seinän alaosassa tuulensuojalevy on korvattu pehmeällä mineraalivillalla, jossa todettiin heikko viite vauriosta mikrobianalyysin (Näyte 5, MIK9231) perusteella.

- Näyte 5, MIK9231, ulkoseinän eristeen alaosa, tila C138, RAK2
 - Näytteessä on elinkykyisiä sieni-itiöitä kohtalaisesti (++)
 - Näytteessä esiintyy kosteusvaurioon viittaavia mikrobeja (*Acremonium* ja *A. ustus*)
 - Analyysituloksen perusteella heikko viite vauriosta.

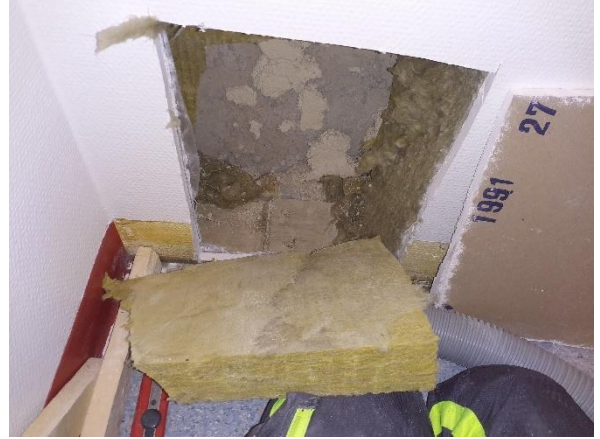
Kuva 47. Tuulensuojalevyn takapinnalla on tummentumaa. Tuulensuojalevyssä (Näyte 7, MIK9231) todettiin heikko viite vauriosta mikrobianalyysin perusteella.

- Näyte 7, MIK9231, ulkoseinän tuulensuojalevy, C138, RAK2
 - Näytteessä on elinkykyisiä sieni-itiöitä kohtalaisesti (++)
 - Näytteessä esiintyy kosteusvaurioon viittaavia mikrobeja (*A. fumigatus*, *A. ochraceus*, *Chaetomium*, *A. restricti*, *A. versicolor* ja *Eurotium*)
 - Näytteessä esiintyy mikrobeja, joiden merkitys on toistaiseksi avoin (*Botrytis*)
 - Analyysituloksen perusteella heikko viite vauriosta.

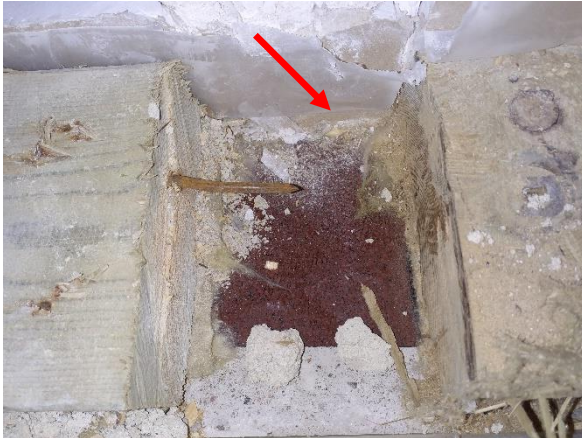
Kuva 48. Alasidepuun alla on mineraalivilla ja sen alla huopakasta. Mineraalivillassa (Näyte 6, MIK9231) todettiin heikko viite vauriosta mikrobianalyysin perusteella. Höyrynsulkumuovin alareuna päättyy alasidepuun alareunan tasolle.

- Näyte 6, MIK9231, mineraalivillaeriste alasidepuun alla, tila C138, RAK2
 - Näytteessä on elinkykyisiä sieni-itiöitä kohtalaisesti (++)
 - Näytteessä esiintyy kosteusvaurioon viittaavia mikrobeja (*A. fumigatus* ja *A. ustus*)
 - Näytteessä esiintyy mikrobeja, joiden merkitys on toistaiseksi avoin (*Botrytis*)
 - Analyysituloksen perusteella heikko viite vauriosta.

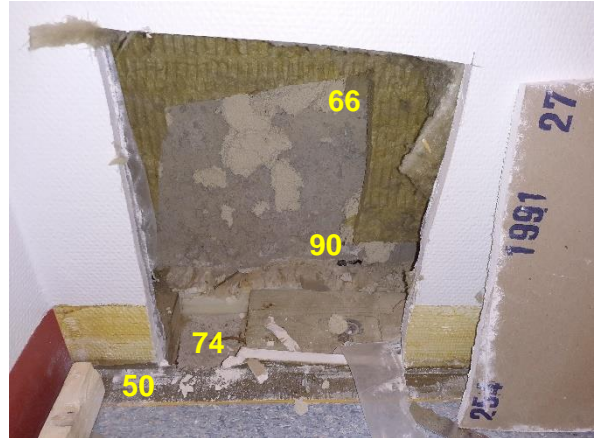
Kuva 49. Sokkelin ulkokuoren alaosa on märkä.

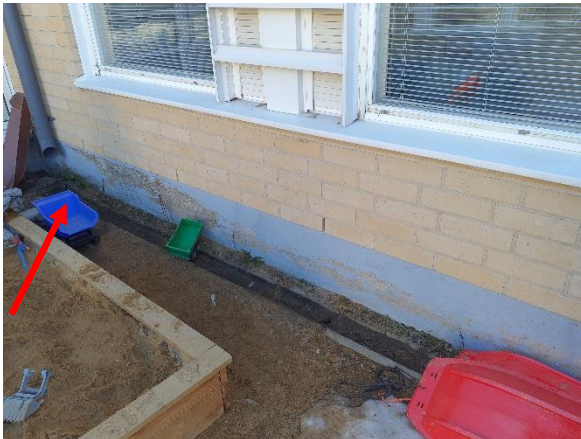
Kuva 51. Tutkimuspisteen kohdalla on syöksytorni, josta vesi johtuu betonikouruun. Syöksytornesta tullut vesi on aiheuttanut kosteusvaurioita myös sokkelirakenteelle.

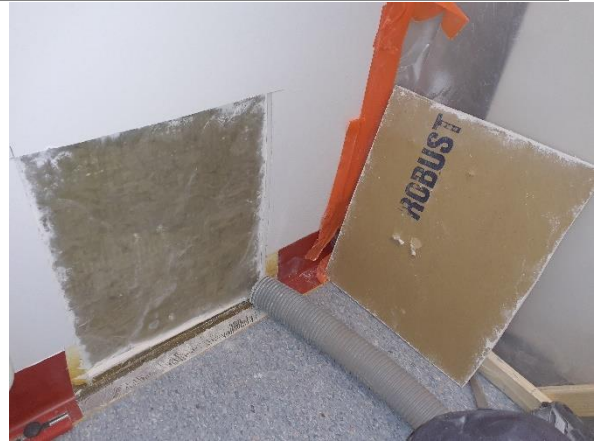
Kuva 54. Kipsilevyn takapinnalla ei näy viitteitä kosteusvaurioista.

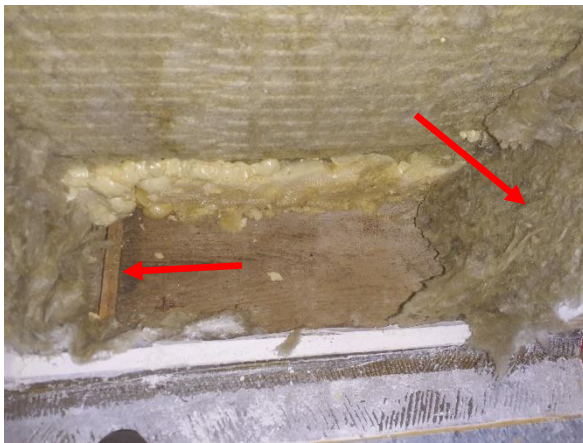
Kuva 55. Ulkoseinän eristeessä (Näyte 1, MIK9236) ei todettu viitettä vauriosta mikrobialyysin perusteella. Alasidempuun jatkoskohdassa on puukappale, joka ei ole kestopuuta. Siinä todettiin mikrobialyysin perusteella viite vauriosta (Näyte 4, MIK9236).

- Näyte 1, MIK9236, ulkoseinän eristeen alaosa, tila C148, RAK3
 - Näytteessä on elinkykyisiä sieni-itiöitä niukasti (+)
 - Näytteessä esiintyy kosteusvaurioon viittaavia mikrobeja (aktinobakteerit)
 - Analyysitulokset ei viittaa vaurioon.

- Näyte 4, MIK9236, alasidepuun liitokappale, tila C148, RAK3
 - Näytteessä on elinkykyisiä sieni-itiöitä runsaasti (+++)
 - Näytteessä esiintyy kosteusvaurioon viittaavia mikrobeja (*A. ochraceus*, *A. versicolor*, *A. restricti* ja aktinobakteerit)
 - Analyysitulokset viittaa vaurioon.

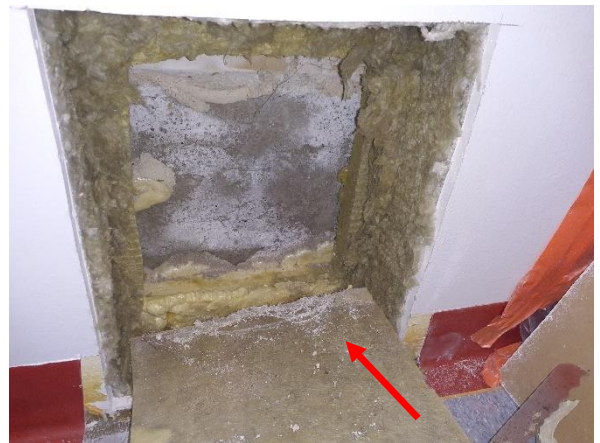
Kuva 56. Ulkoseinän tuulensuojalevyssä (Näyte 2, MIK9236) todettiin viite vauriosta mikrobialyysin perusteella.

- Näyte 2, MIK9236, ulkoseinän tuulensuojalevy, tila C148, RAK3
 - Näytteessä on elinkykyisiä sieni-itiöitä runsaasti (+++)
 - Näytteessä esiintyy kosteusvaurioon viittaavia mikrobeja (*A. restricti* ja aktinobakteerit)
 - Analyysitulokset viittaa vaurioon.

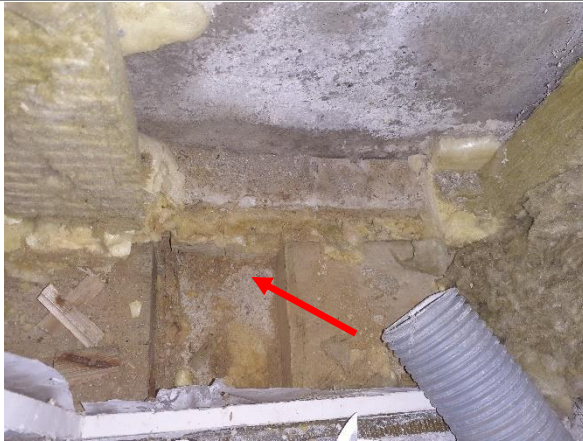
Kuva 57. Purua sokkelin betonirakenteen päällä. Alasidepuun ja betonin välissä on mineraalivilla (Näyte 3, MIK9236), jonka mikrobianalysissä todettiin heikko viite vauriosta.

- Näyte 3, MIK9236, mineraalivilla alasidepuun alla, tila C148, RAK3
 - Näytteessä on elinkykyisiä sieni-itiöitä kohtalaisesti (++)
 - Näytteessä esiintyy kosteusvaurioon viittaavia mikrobeja (*A. versicolor*, *A. restricti* ja aktinobakteerit)
 - Analyysitulokset perusteella heikko viite vauriosta.

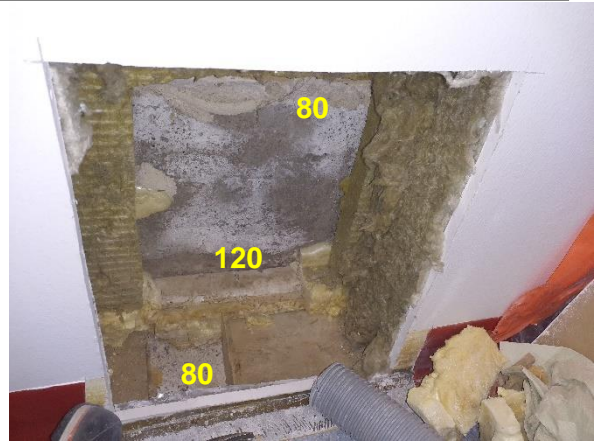
Kuva 58. Sokkeli on märkä erityisesti alaosastaan. Alasidepuun alla oleva betoni on kostea.

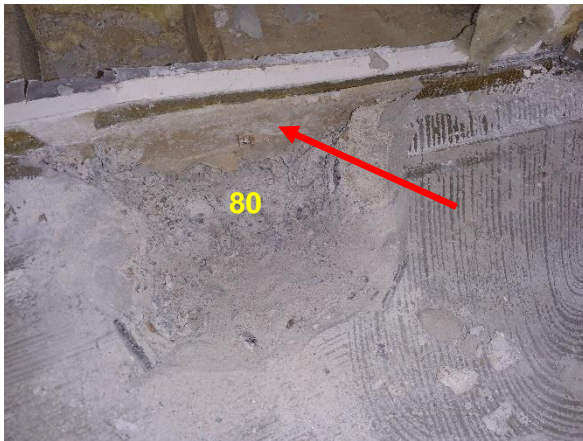
Kuva 59. Seinän sisäverhouslevy on kiinni alapohjan betonilaatassa. Kipsilevyssä todettiin mikrobianalyysin perusteella heikko viite vauriosta (Näyte 5, MIK9236). Betonirakenne on kostea kipsilevyn alareunan tasolla.

- Näyte 5, MIK9236, ulkoseinän sisäverhouslevyn alaosa, tila C148, RAK3
 - Näytteessä on elinkykyisiä sieni-itiöitä kohtalaisesti (++)
 - Näytteessä esiintyy kosteusvaurioon viittaavia mikrobeja (*A. versicolor* ja aktinobakteerit)
 - Analyysitulokset perusteella heikko viite vauriosta.

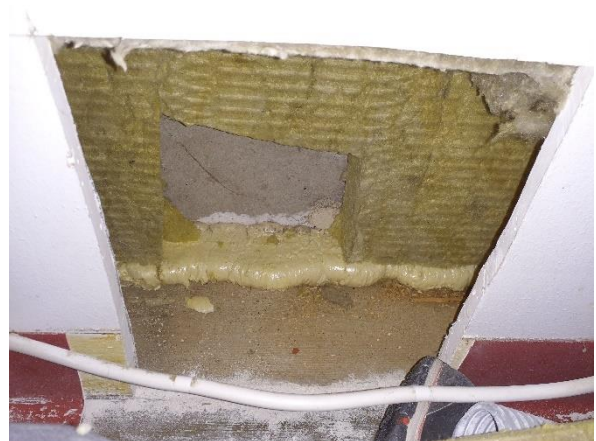
Kuva 62. Mikrobianalyysin perusteella ulkoseinän eristeen alaosa (Näyte 6, MIK9236) ei todettu viitettä vauriosta, mutta tuulensuojalevyn alaosa (Näyte 7, MIK9236) todettiin viite vauriosta.

- Näyte 6, MIK9236, ulkoseinän eristeen alaosa, tila C152, RAK4
 - Näytteessä on elinkykyisiä sieni-itiöitä niukasti (+)
 - Näytteessä esiintyy kosteusvaurioon viittaavia mikrobeja (*A. fumigatus*)
 - Analyysitulokset ei viittaa vaurioon.

- Näyte 7, MIK9236, ulkoseinän tuulensuojalevy, tila C152, RAK4
 - Näytteessä on elinkykyisiä sieni-itiöitä erittäin runsaasti (++++)
 - Näytteessä esiintyy kosteusvaurioon viittaavia mikrobeja (*A. fumigatus* ja *A. restricti*)
 - Näytteessä esiintyy mikrobeja, joiden merkitys on vielä avoin (*Mucor* ja *Rhizopus*)
 - Analyysitulokset viittaa vaurioon.

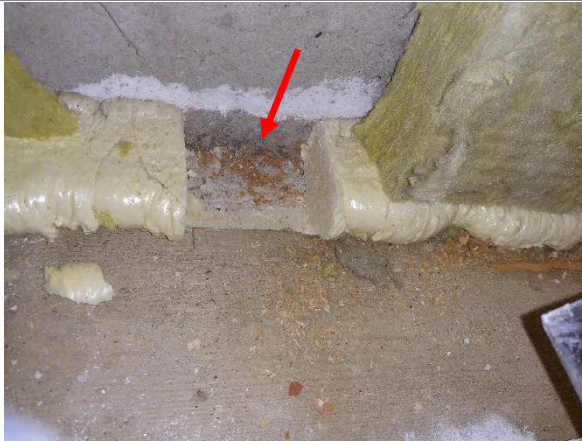
Kuva 63. Puulastuja sokkelin betonirakennetta vasten. Puulastussa todettiin viite vauriosta mikrobianalyysin perusteella (Näyte 9, MIK9236).

- Näyte 9, MIK9236, puulastu ulkoseinän alaosan pinnoilla, tila C152, RAK4
 - Näytteessä on elinkykyisiä sieni-itiöitä erittäin runsaasti (++++)
 - Näytteessä esiintyy kosteusvaurioon viittaavia mikrobeja (*A. fumigatus* ja *A. restricti*)
 - Näytteessä esiintyy mikrobeja, joiden merkitys on toistaiseksi avoin (*Mucor*)
 - Analyysitulokset viittaa vaurioon.

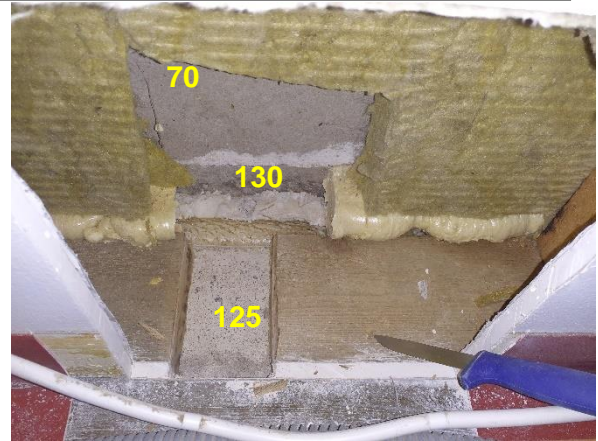
Kuva 64. Sokkelin ulkokuori ja alasidepuun alla oleva betoni ovat märkiä.

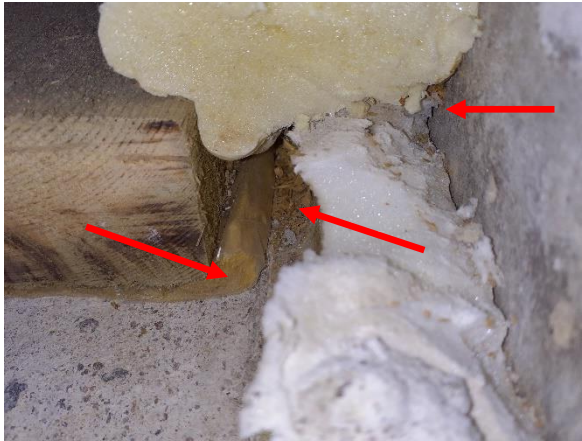
Kuva 65. Sokkelirakenteen pinoilla on rakentamisen aikana jäänyttä puupurua. Alasidepuun alla on muovipinnoitettu mineraalivillaeriste, missä todettiin heikko viite vauriosta mikrobianalyysin perusteella (Näyte 8, MIK9236).

- Näyte 8, MIK9236, mineraalivilla alasidepuun alla, tila C152, RAK4
 - Näytteessä on elinkykyisiä sieni-itiöitä runsaasti (+++)
 - Näytteessä esiintyy kosteusvaurioon viittaavia mikrobeja (*A. versicolor*, *A. restricti* ja aktinobakteerit)
 - Analyysituloksen perusteella heikko viite vauriosta.

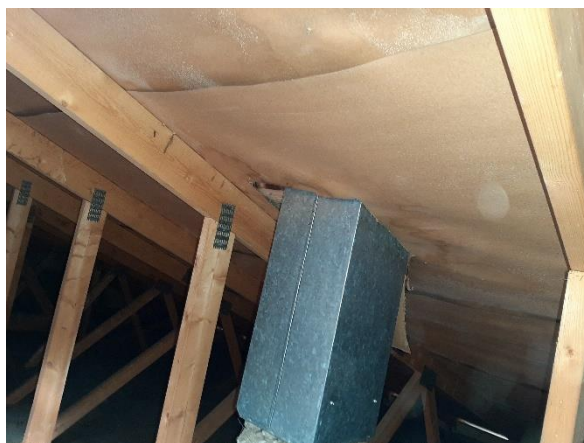
Kuva 68. Vesikatteen läpivientikohdassa kosteusvaurioita aluskatteessa. Kuva Oravanpesän kohdalla.

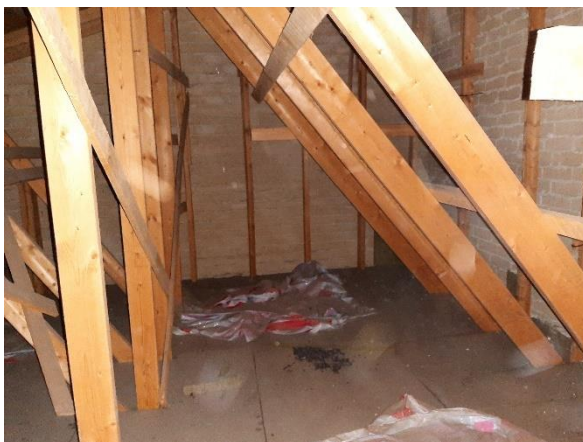
Kuva 69. Yleiskuva ullakkotilasta Oravanpesän kohdalla. Eristeiden päällä paikoin rakentamisen aikaisia muovijätteitä.

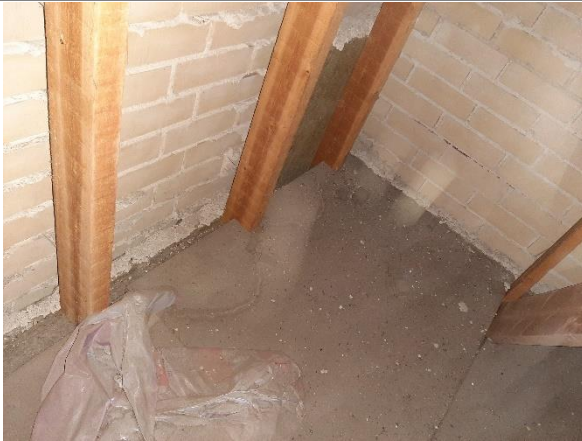
Kuva 71. Kosteusvauriojälkiä yläpohjan eristeiden päällä ulkoseinän läheisyydessä. Kuva Oravanpesän lepotilan C148 kohdalta.

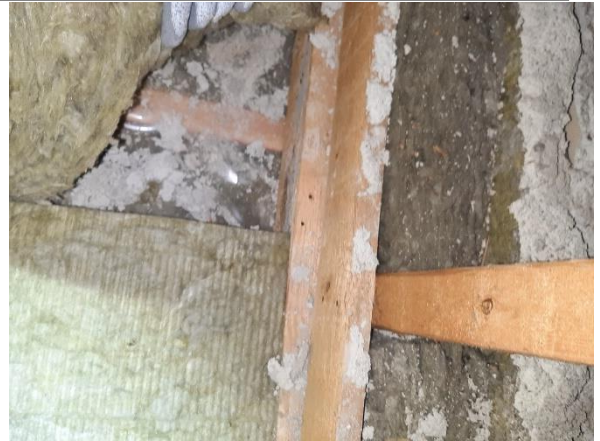
Kuva 72. Muurauslaastia yläpohjan höyrynsulkumuovin päällä.

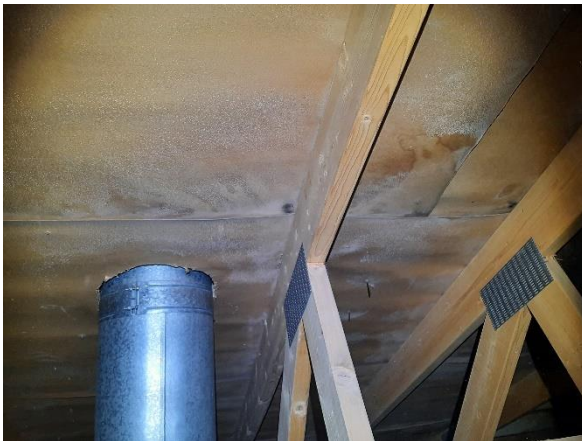
Kuva 73. Kosteusvaurioita aluskatteessa Oravanpesän keittiötilan (C152) kohdalla piipun läheisyydessä.

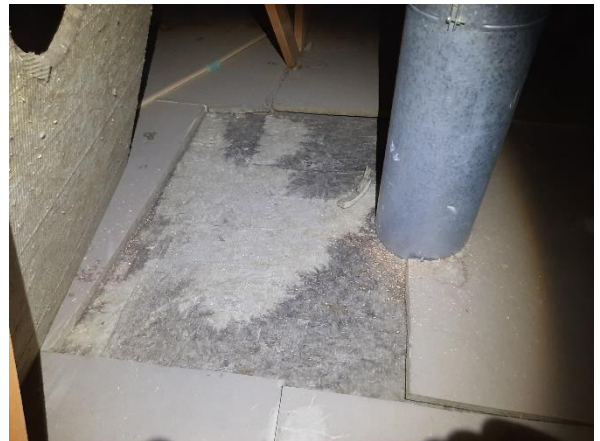
Kuva 74. Runsasta tummentumaa yläpohjan eristeissä Oravanpesän keittiötilan (C152) kohdalla piipun läheisyydessä.

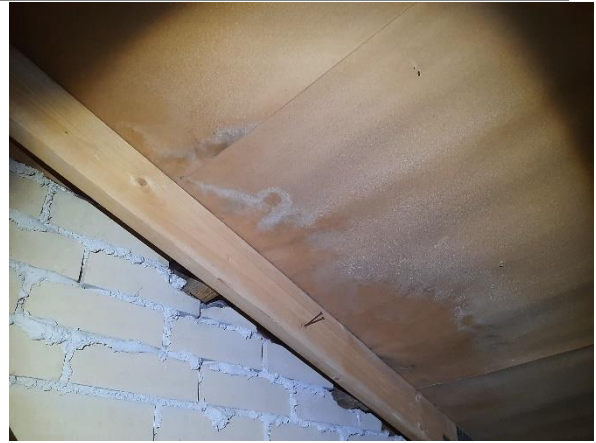
Kuva 76. Kosteusvauriojälkiä Oravanpesän vesikattorakenteen ja ulkoseinärakenteen liittymässä.

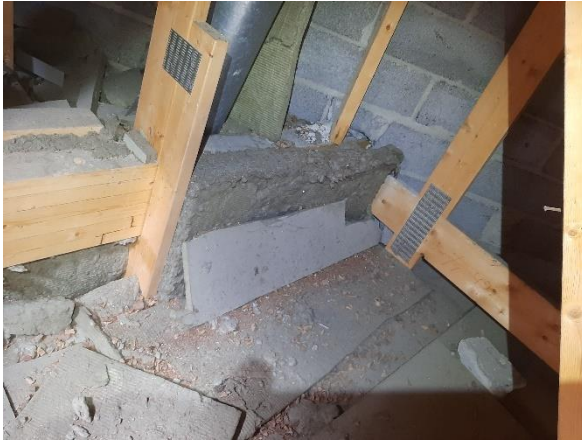
Kuva 77. Puiden lehtiä yms. ulkoa tullutta roskaa yläpohjan eristeiden päällä. Kuva Oravanpesän ja aulan C144 liittymäkohdasta.

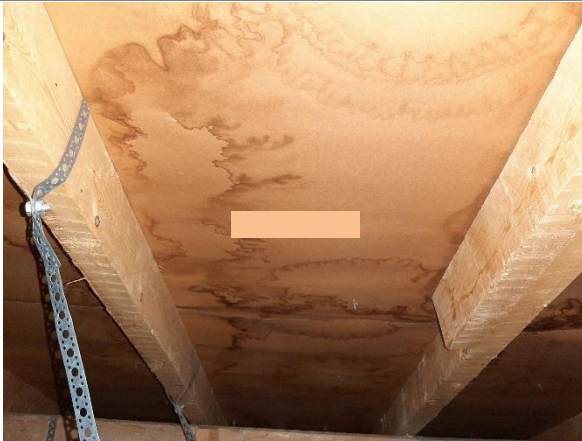
Kuva 79. Myyränmajan ja Ketun kolon välikäytävän kohdalla kosteusvauriojälkiä aluskatteessa.

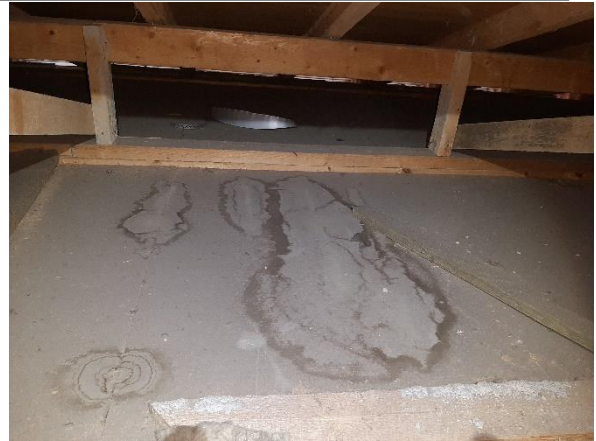
Kuva 80. Myyränmajan kohdalla kosteusjälkiä yläpohjan eristeiden päällä.

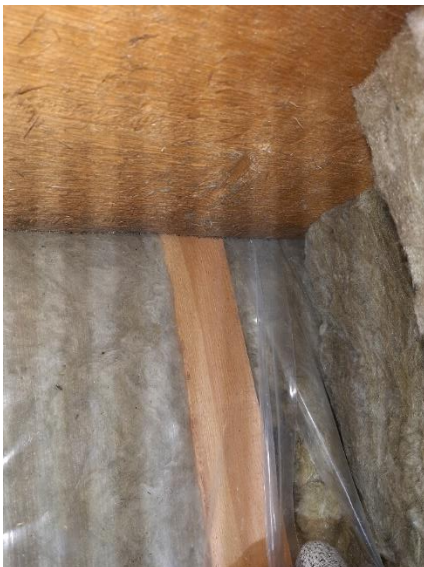
Kuva 81. Yläpohjan höyrynsulun limitys on 5 cm. Höyrynsulkumuovin alapuolella on mineraalivillaa.

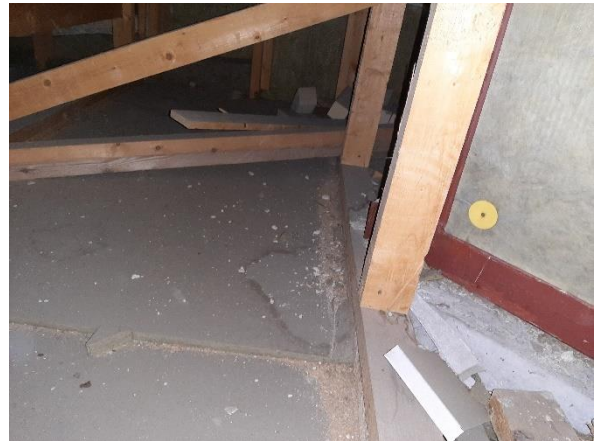
Kuva 82. Kosteusjälkiä rakenteiden pinnoilla Myyränmajan kohdalla yläkerran toimistotilan D201 ulkonurkan kohdalla.

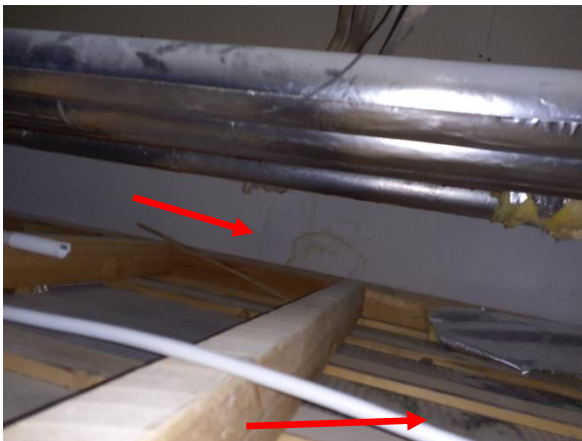
Kuva 87. Käytävän A115 alakaton yläpuolisessa tilassa on kosteusvauriojälkiä seinärakenteessa ja alakaton yläpinnalla.

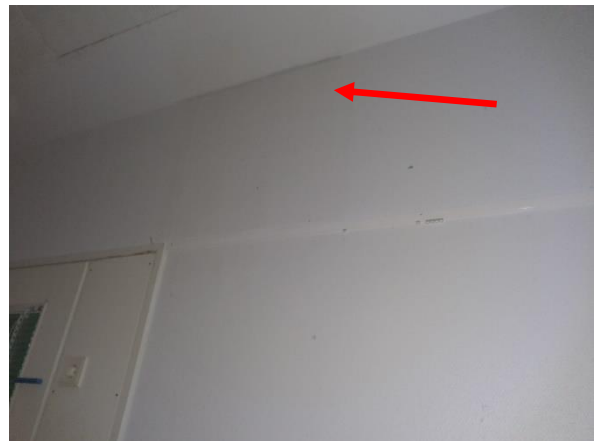
Kuva 88. Käytävän seinärakenteessa pienryhmätilan A112 kohdalla on jälkien perusteella korjattu kosteusjälkiä.

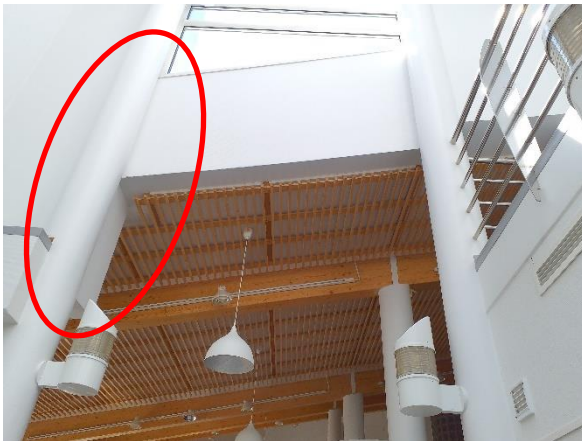
Kuva 91. Kosteusvauriojälkiä korjattu juhlasalin 133 rakenteissa.

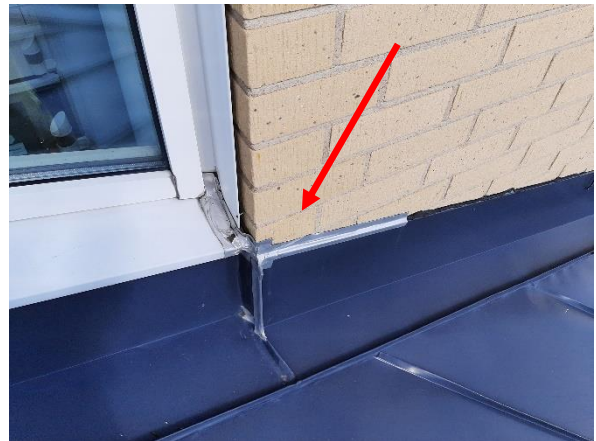
Kuva 92. Ikkuna-, seinä- ja kattorakenteiden liittymä on vuotanut juhlasalin 133 kohdalla.

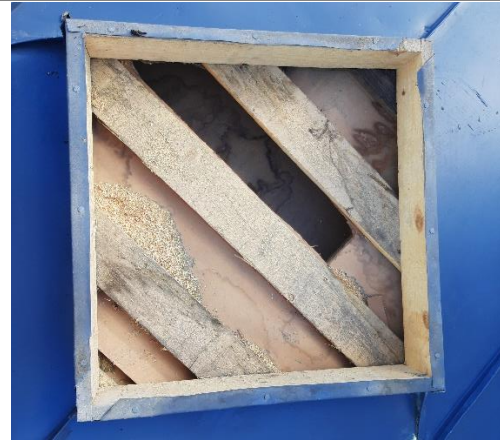
Kuva 94. Myyränmajan ja Ketunkolon välisen käytävän kohdalla on luukku vesikatteessa. Siitä ei ole kuitenkaan käyntiä ullakotilaan. Rakenteissa kosteusvauriojälkiä.

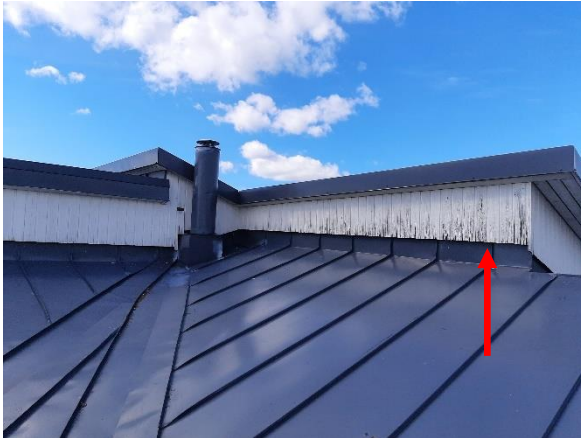
Kuva 95. Vesikatteen korotusosan seinälaudoitus on paikoin hyvin huonokuntoinen.

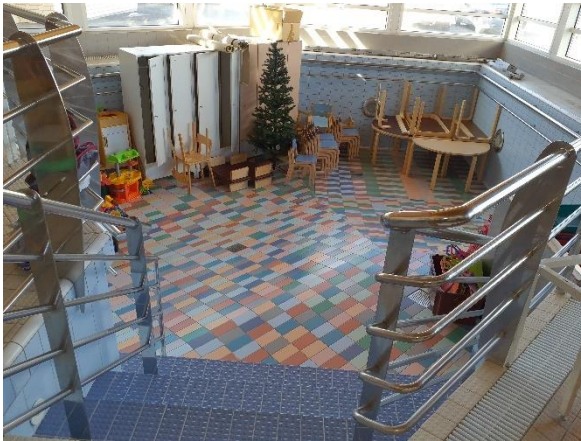
Kuva 97. Altaan seinän pintakosteusarvot: 78-90, altaan pohjan pintakosteusarvot: 86-108.

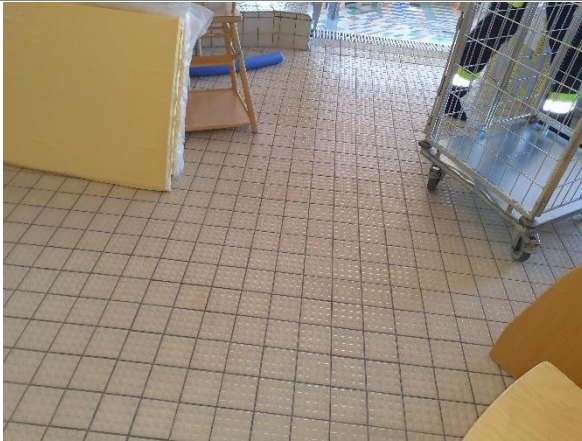
Kuva 99. Allasosaston lattia pintakosteusarvot: 75-116.

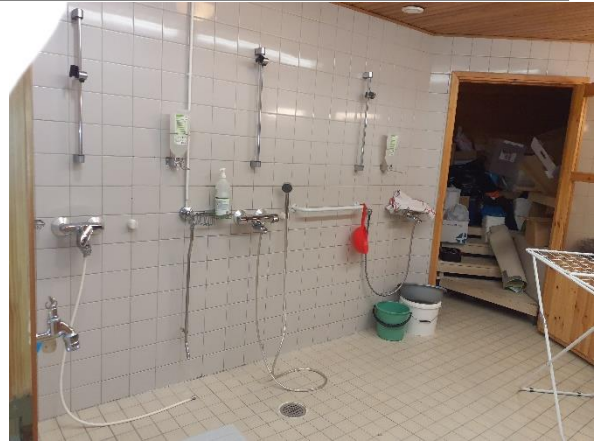
Kuva 100. Pesuhuoneen A102 seinäpintakosteusarvot: 45-95.

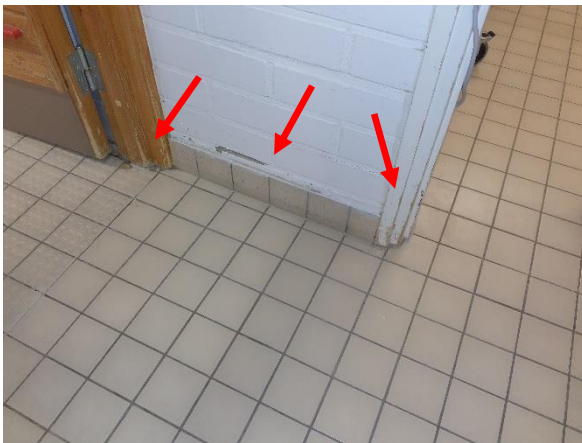
Kuva 101. Pukuhuone A110. Kosteusvauriojälkiä ovi- ja seinärakenteissa.

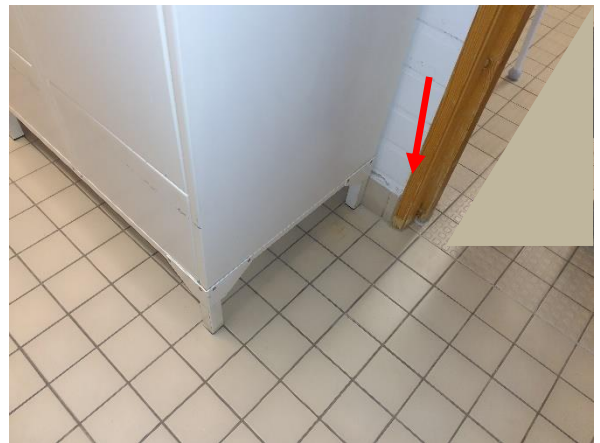
Kuva 102. Pukuhuone A110. Kosteusvauriojälkiä ovi- ja seinärakenteissa.

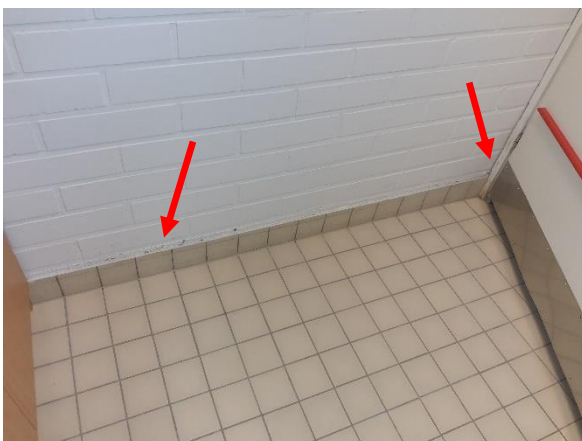
Kuva 103. Pukuhuone A110. Kosteusvauriojälkiä ovi- ja seinärakenteissa.

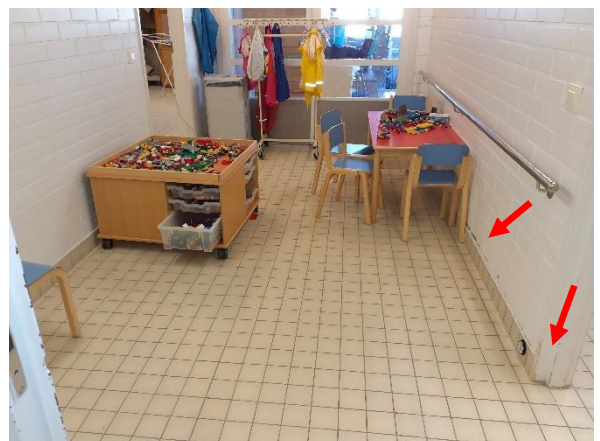
Kuva 104. Eteinen A109. Kosteusvauriojälkiä ovi- ja seinärakenteissa.

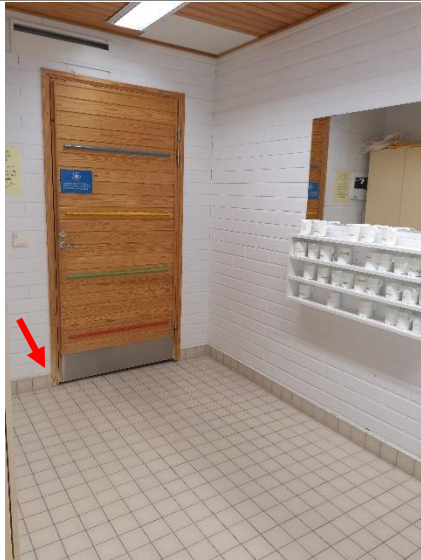
Kuva 105. Pukuhuone A108. Kosteusvauriojälkiä ovi- ja seinärakenteissa.

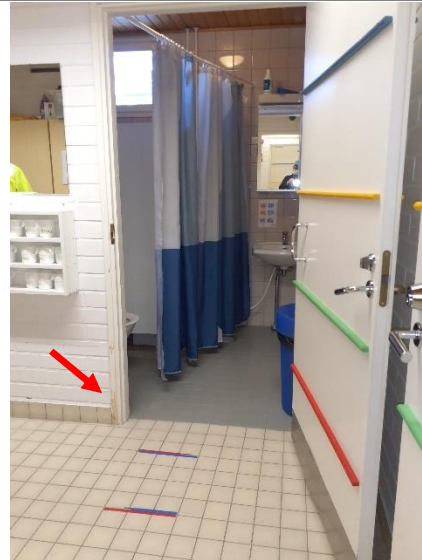
Kuva 106. Pukuhuone A108. Kosteusvauriojälkiä ovi- ja seinärakenteissa.

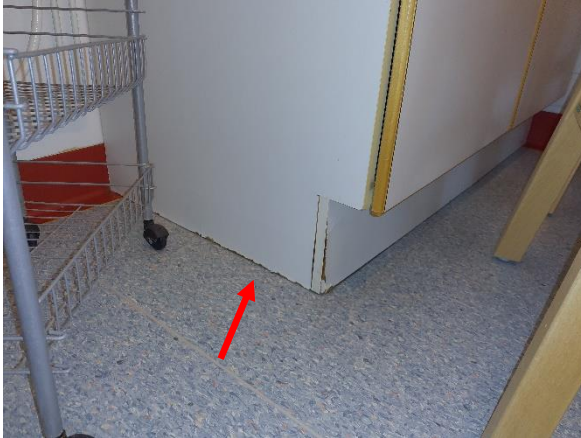
Kuva 127. Kaapin alaosassa kosteuden aiheuttamia vaurioita Ketunkolon pienryhmätalassa A112.

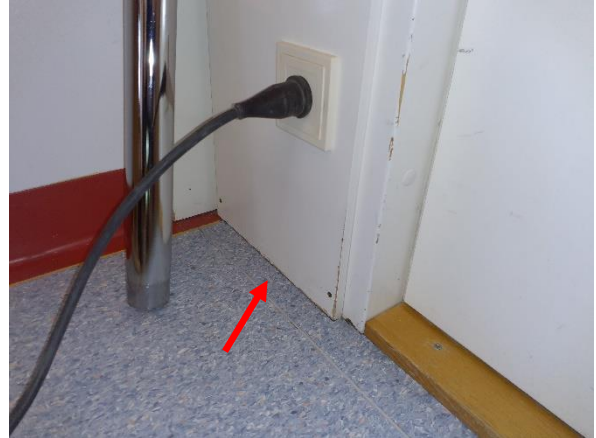
Kuva 128. Oven vieressä rakenteessa kosteuden aiheuttamia vaurioita Ketunkolon pienryhmätalassa A112.

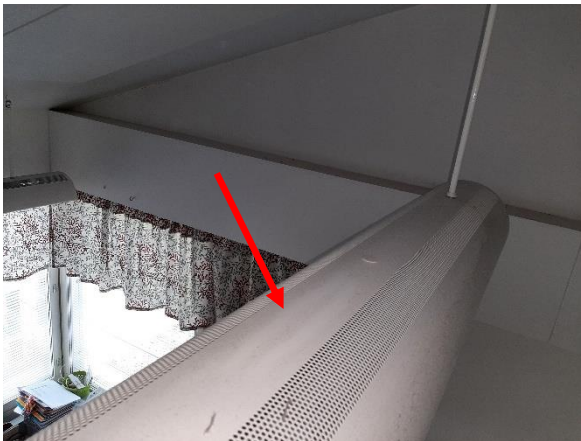
Kuva 129. Ketunkolon ryhmätalojen yläpinnoilla on runsas pölykertymä.
