**Vimpelin kirjasto
Patruunatie 15
62800 Vimpeli**

KIRJASTON TILOJEN KOSTEUS- JA SISÄILMATEKNINEN KUNTOTUTKIMUS

Tutkimusselostus

24.6.2021

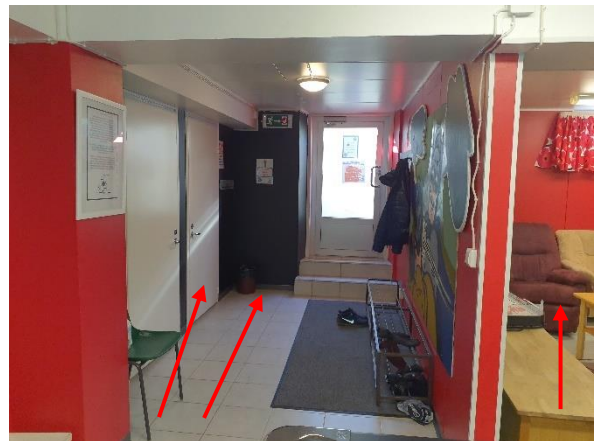
Kuva 3. Nuorisotilojen eteisessä sekä sen viereisissä tiloissa todettiin kohonneita pintakosteusarvoja lattiassa

- Lattiapinnoitteena olevien vinyylilaattojen poistaminen niiltä osin, kuin lattian pintakosteusarvot olivat koholla. Huomioitava mahdollisesti asbestia sisältävät materiaalit.

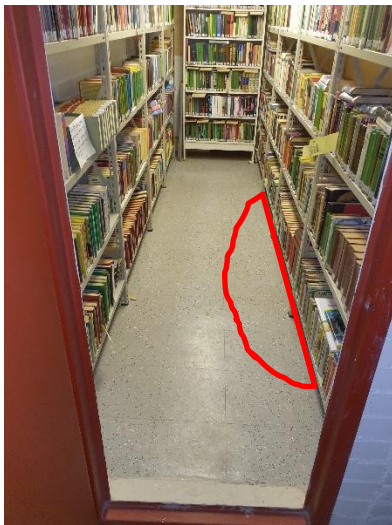
Kuva 4. Tilan C lattiassa todettiin kohonneita pintakosteusarvoja. Lattianpinnoitteena olevat muovilaatat ovat paikoin kuprulla.

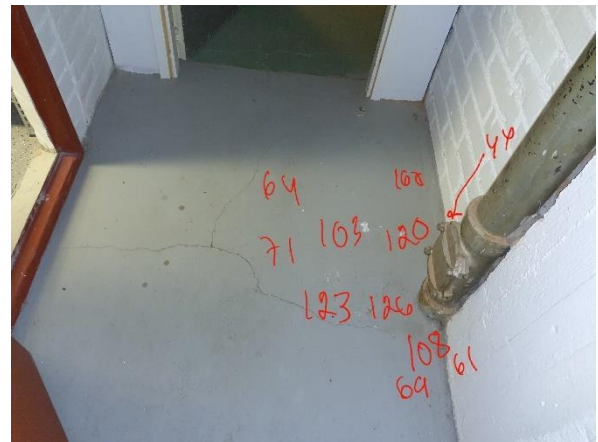
Kuva 5. Pintakosteusarvot koholla viemäriputken läheisyydessä käytävällä F.

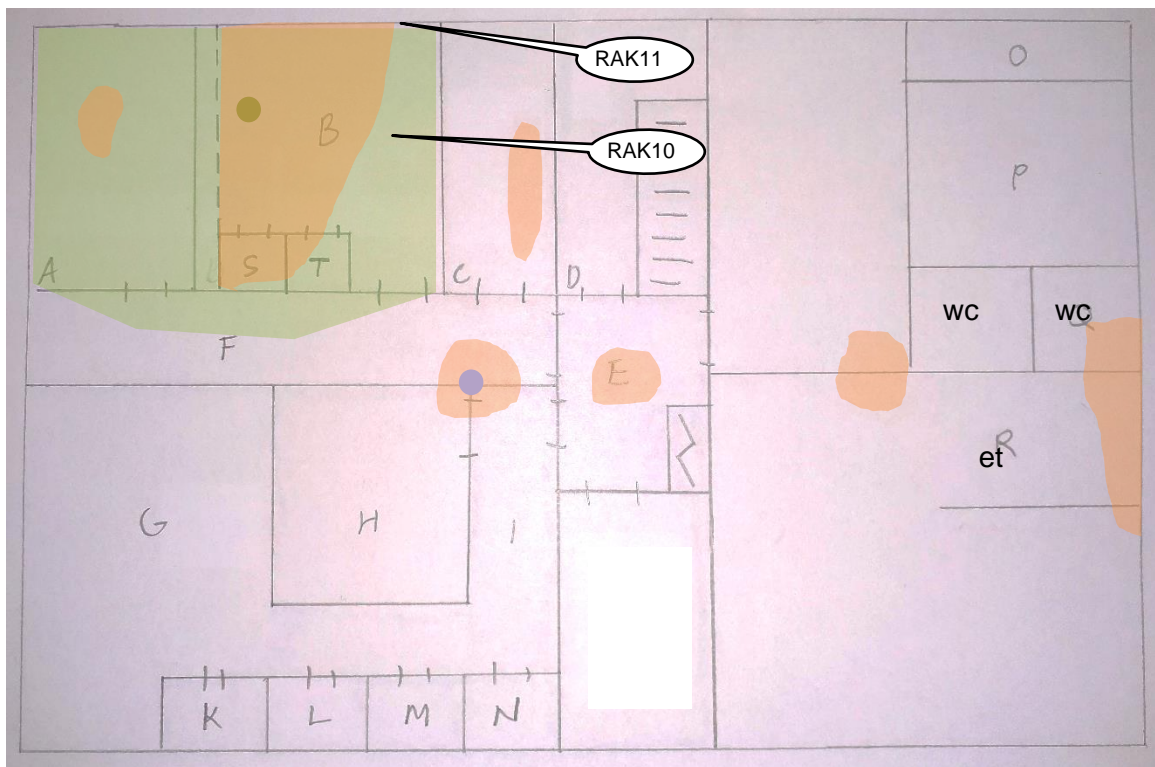
Lattiapinnalla havaittiin paikoin poikkeavaa pintaindikaattorin arvoissa. Alueet, joissa kohonneita pintakosteusarvoja todettiin, on esitetty pohjakuvassa, kuva 6.

- Kohonneita pintakosteusarvoja lattiassa
- Viemärivuodosta vaurioituneita rakenteita, arvio
- Viemärivuotokohta, n. 3 vuotta sitten tapahtunut.
- Viemäriputken kohdalla pintakosteusarvot koholla.

Kellarissa on tapahtunut n. 3 vuotta sitten viemärivuoto, jossa viemärivettä ja -jätettä on päässyt rakenteisiin. Viemärivuotoalue on esitetty pohjakuvassa, kuva 6.

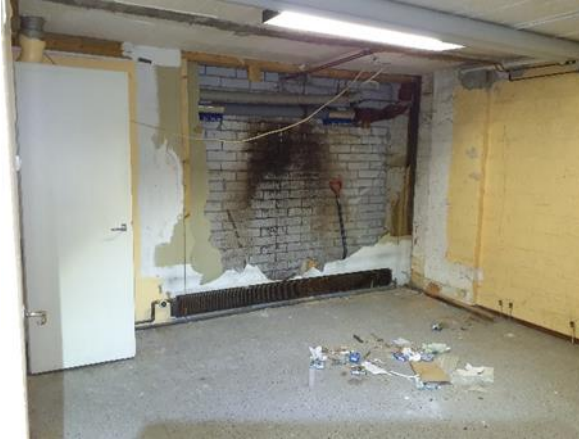
Kuva 7. Kellarissa kirjaston arkistotilan vieressä on n. 3 vuotta sitten tapahtunut viemärivuoto. Kuvassa näkyvässä tilassa oli lattian pintakosteusarvot koholla ja lattiassa on muovi- ja muovilaattapinnoite.

Tapahtuneen viemärivuodon seurauksena kellarin rakenteita on kastunut, likaantunut ja vaurioitunut. Viemärivuodosta aiheutuneet vahingot ovat korjaamatta ja niistä aiheutuu sisäilmaan epäpuhtauksia. Viemärivuodon vahinkoalueelta todettiin ilmayhteys rakenteiden kautta 2. -kerroksen tiloihin. Nuorisotilan rakenteissa todettiin pintakosteusilmmaisimen perusteella viitteitä tavanomaisesta poikkeavasta kosteudesta rakenteissa. Tiloissa on puurakenteinen sisäverhous, mikä on riskitekijä maanvastaisessa seinärakenteessa. Nuorisotiloista todettiin ilmayhteys 2. -kerroksen tiloihin.

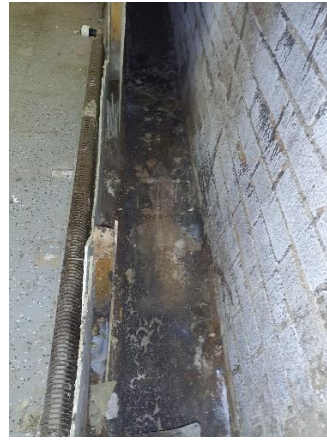
Kuva 8. Viemärivuodon jäljiltä on viemärijätettä vielä rakenteiden pinnalla. Viemäri vahingon vauriot ovat korjaamatta.

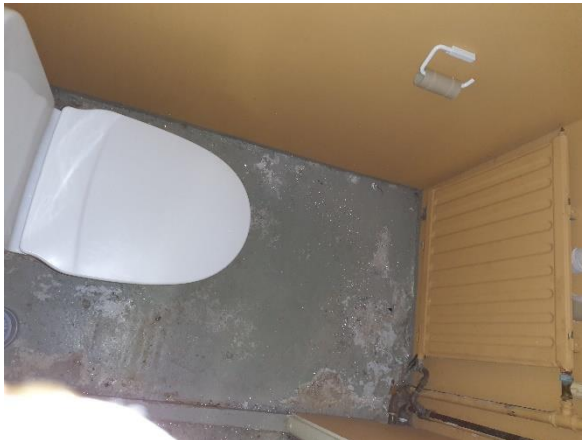
Kuva 9. Viemärivuotokohdan vieressä on wc-tila (S), jossa lattian pintakosteusarvot ovat koholla ja lattian maalipinnoite on rapautunut.

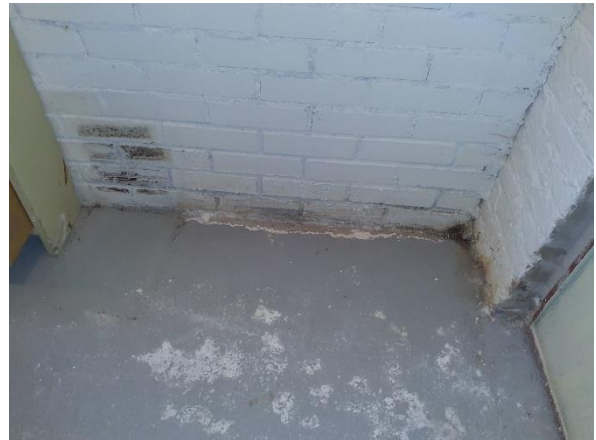
Kuva 10. Viemärivuotokohdan viereisen kirjaston arkistotilan (A) seinä- ja lattiarakenteissa todettiin kosteuden aiheuttamia vaurioita.

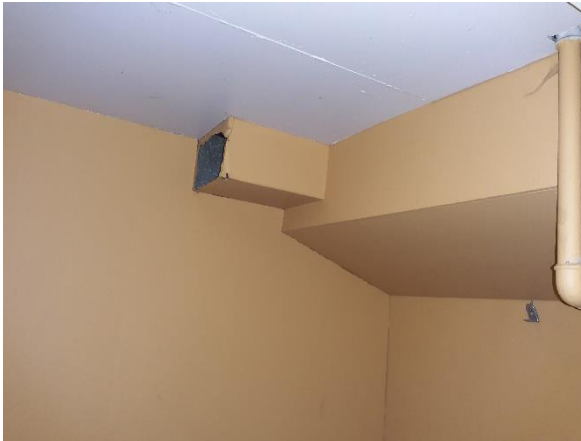
Kuva 11. Viemärivuotokohdan viereisessä wc-tilassa (S) on avoimia vanhoja iv-kanavia. Tilasta todettiin olevan ilmayhteys 2. -kerroksen kirjastotiloihin merkkiainekokeen avulla.

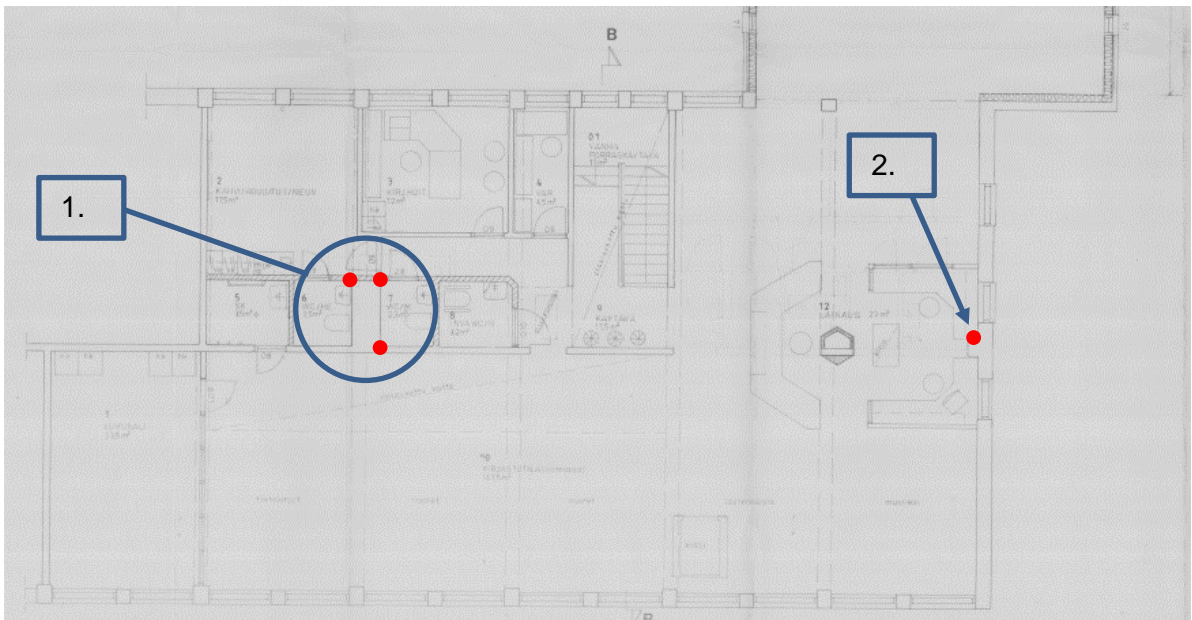
Kuva 13. Pohjakuvaan on esitetty punaisella pisteellä alueet, joissa todettiin merkkiainetta tulevan 2. -kerroksen tiloihin, kun sitä oli laskettu kellaritilaan. Pisteissä 1. kaasua havaittiin silloin, kun kaasu laskettiin kellarin vanhan viemärivuotokohdan läheisyydessä. Pisteessä 2. kaasua havaittiin silloin, kun kaasu laskettiin nuorisotilan wc-tilan kotelorakenteeseen.

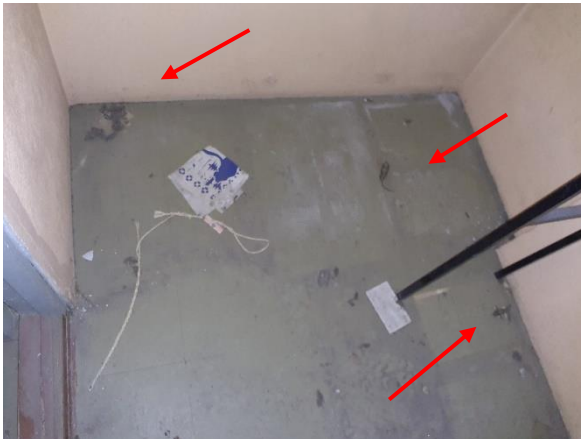
Kuva 17. Kellarissa rakennuksen länsisivun puoleisissa varastuhuoneissa oli mm. hiirien ja sammakoiden jätteitä lattialla. Pohjakuvassa tila K.

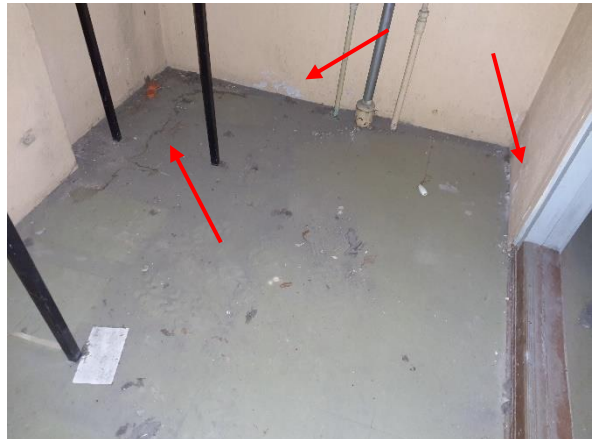
Kuva 18. Sama tila kuin edellinen kuva. Kosteuden aiheuttamia jälkiä lattiassa, jossa muovi-laattapinnoite. Seinän alaosassa on kosteusvaurioon viittaavaa maalin rapautumista. Rakenteissa ei todettu tutkimushetkellä poikkeavia pintakosteusarvoja.

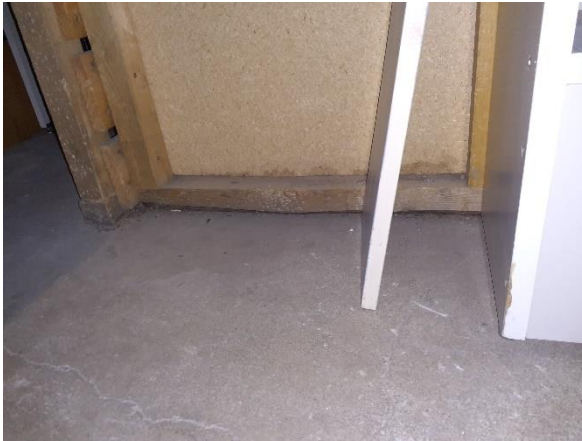
Kuva 23. Väliseinärakenteen alaosassa on kosteuden aiheuttamia vaurioita. Tila H.

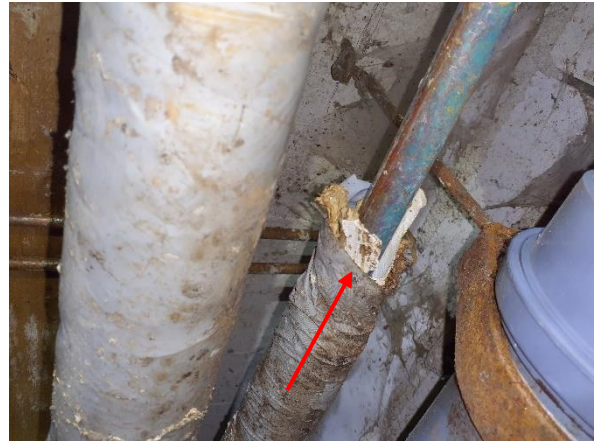
Kuva 24. Putkieristeissä on todennäköisesti asbestia.

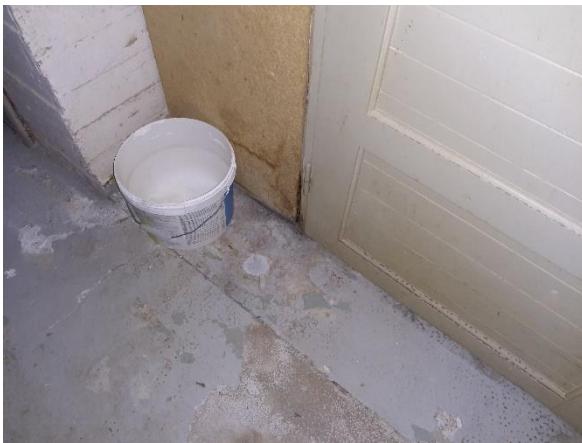
Kuva 25. Paikallinen kosteusvaurio. Kirjaston tiloista pohjoispäättyyn päin olevissa tiloissa.

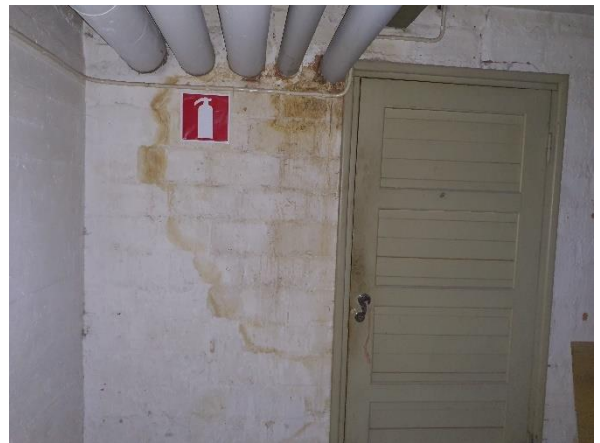
Kuva 26. Paikallinen kosteusvaurio. Kirjaston tiloista pohjoispäättyyn päin olevissa tiloissa.

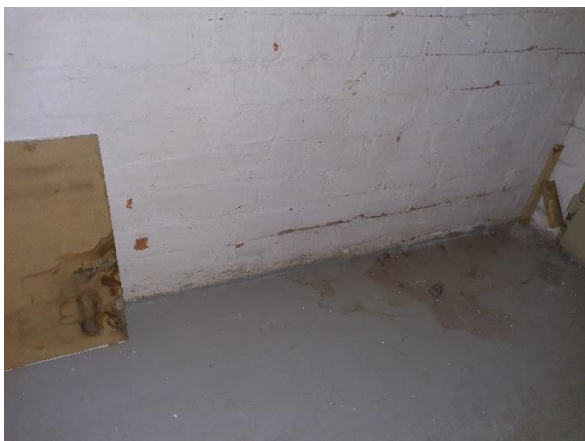
Kuva 27. Paikallinen kosteusvaurio. Kirjaston tiloista pohjoispäätyyn päin olevissa tiloissa.

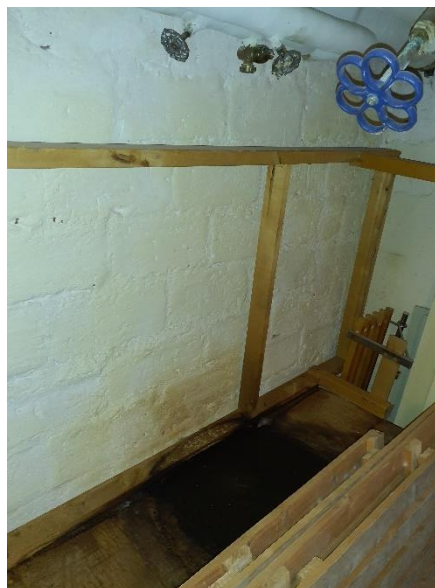
Kuva 28. Paikallinen kosteusvaurio. Vuotava venttiili. Kirjaston tiloista pohjoispäätyyn päin olevissa tiloissa.

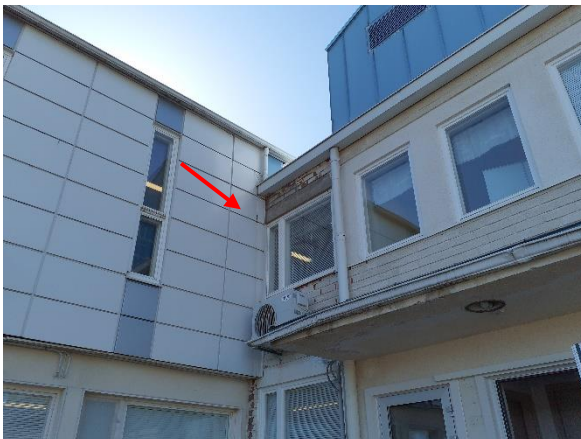
Kuva 31. Katolta tulevat sadevedet ovat aiheuttaneet ylimääräistä kosteusrasitusta ulkoseinärakenteelle uuden ja vanhan osan liittymäkohdassa.

- Ikkunoiden uusiminen on suositeltavaa tiivistyskorjausten yhteydessä.
 - Ikkunapielien vaurioitunut maali- ja tasoitekerros poistetaan.
 - Sadevesijärjestelmä sekä räystä- ja ikkunapellitykset tulee korjata siten, että vesivuotoja seinärakenteen sisään ei esiinny.

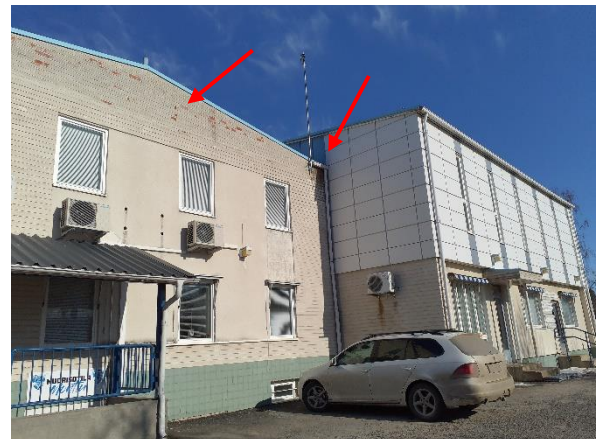
Kuva 32. Vanhan osan eteläpäädyssä yläpohjan osalla on maalipinta rapautunut tiiliverhouksessa. Uuden ja vanhan osan liittymäkohdassa katolta tulevat sadevedet aiheuttavat ylimääräistä kosteusrasitusta ulkoseinärakenteelle. Kyseisellä kohdalla on tutkimuspiste RAK4.

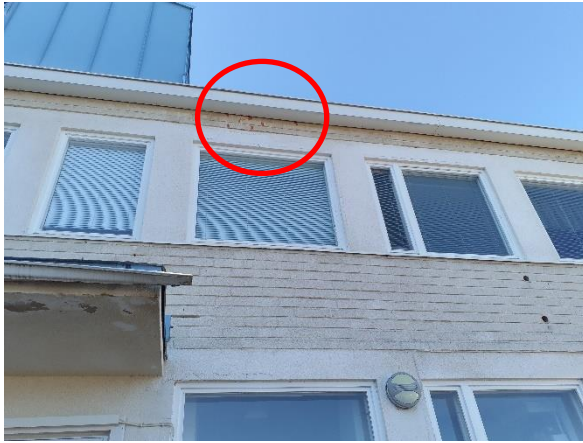
Kuva 33. Rakennuksen itäisivulla toimistihuoneen kohdalla on kosteusvaurioon viittaavaa maalin rapautumista tiiliverhouksessa.

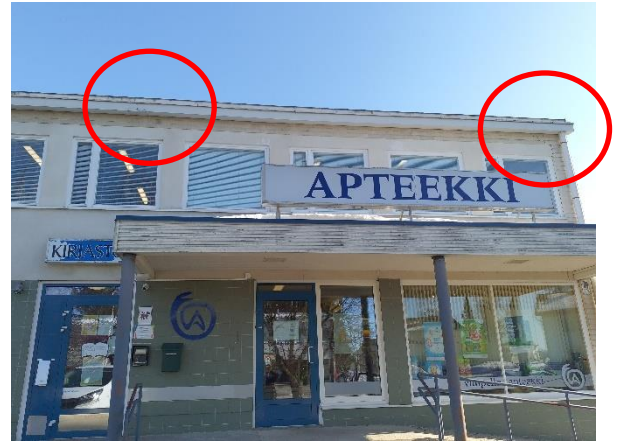
Kuva 34. Rakennuksen länsisivulla on kosteusvaurioon viittaavaa tummentumaa ja halkeamia tiiliverhouksessa.

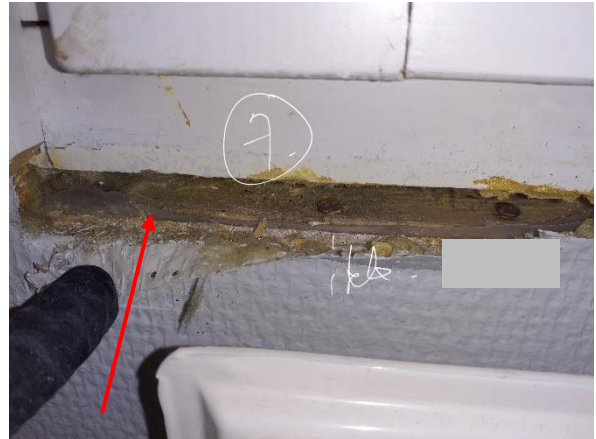
Kuva 40. Ikkunan alla on sekä villaa, että uretaanivaahtoa. Mineraalivillassa (Näyte 7, Analyysivastaus MIK9272) todettiin viite vauriosta mikrobialyysin perusteella. Höyrinsulkumuovia ei ole asennettu tiiviisti.

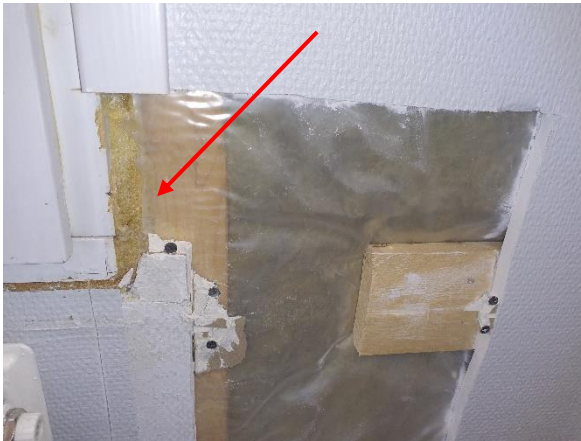
Kuva 41. Höyrinsulkua ei ole asennettu tiiviisti.

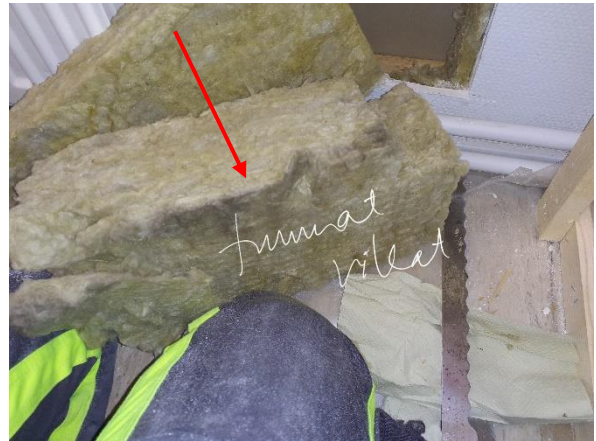
Kuva 42. Ulkoseinän mineraalivillaeristeessä on tummentumaa, mikä on merkki ilman kulkeutumisesta ulkoseinän kautta. Mineraalivillassa (Näyte 3, Analyysivastaus MIK9272) todettiin viite vauriosta mikrobialyysin perusteella.

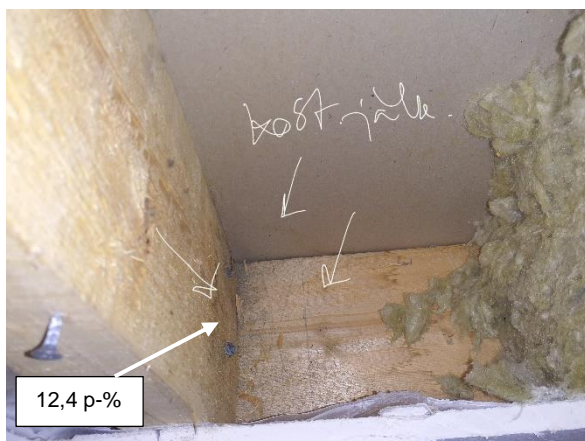
Kuva 43. Ulkoseinän runkorakenteissa ja tuulensuojalevyn sisäpinnalla on kosteuden aiheuttamia jälkiä. Vaakarunkopuussa (Näyte 4, Analyysivastaus MIK9272) ja tuulensuojakipsilevyssä (Näyte 5, Analyysivastaus MIK9272) todettiin viite vauriosta mikrobianalyysin perusteella. Runkopuu oli kuiva tutkimushetkellä.

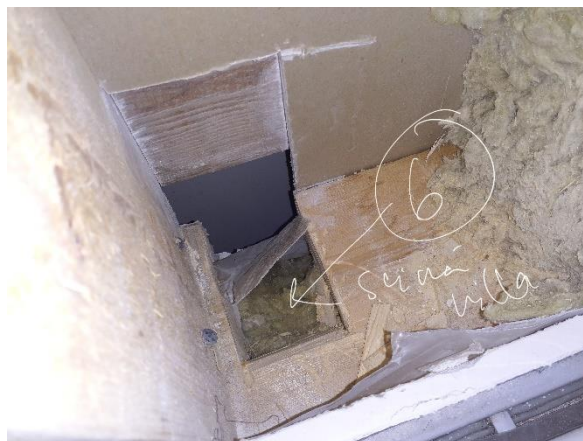
Kuva 44. Vaakarunkopuun alla on muovi, jonka alla on mineraalivillaeriste, jossa todettiin viite vauriosta mikrobianalyysin perusteella (Näyte 6, Analyysivastaus MIK9272).

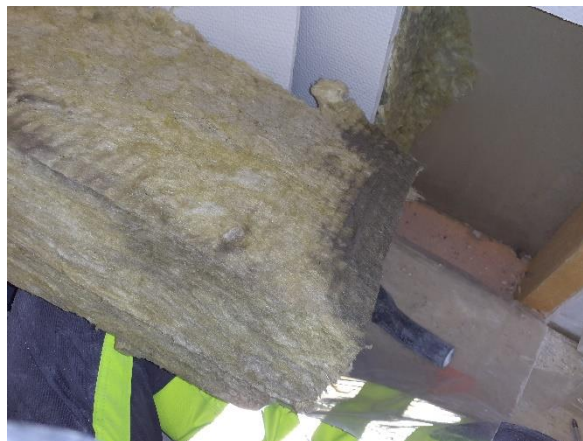
Kuva 46. Ulkoseinän mineraalivillaeristeessä on tummentumaa, mikä on merkki ilman kulkeutumisesta ulkoseinän kautta. Mineraalivillassa (Näyte 8, Analyysivastaus MIK9272) todettiin viite vauriosta mikrobianalyysin perusteella.

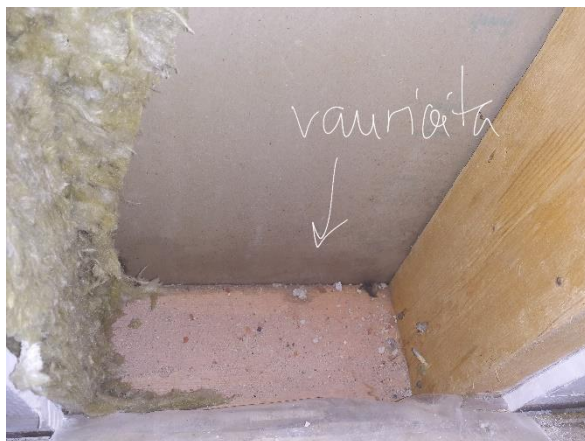
Kuva 47. Tuulensuojakipsilevyssä oli selviä vauriojälkiä ja siitä (Näyte 11, Analyysivastaus MIK9272) todettiin viite vauriosta mikrobianalyysin perusteella.

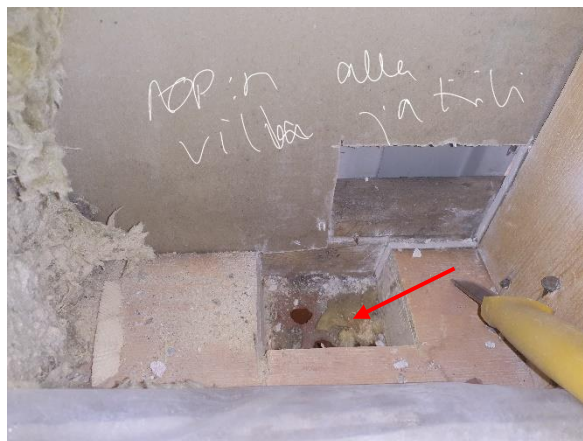
Kuva 48. Vaakakoolauspuun alla on mineraalivillaa ja tiiliä. Vaakakoolauspuussa (Näyte 9, Analyysivastaus MIK9272) ja mineraalivillassa (Näyte 10, Analyysivastaus MIK9272) todettiin viite vauriosta mikrobianalyysin perusteella.

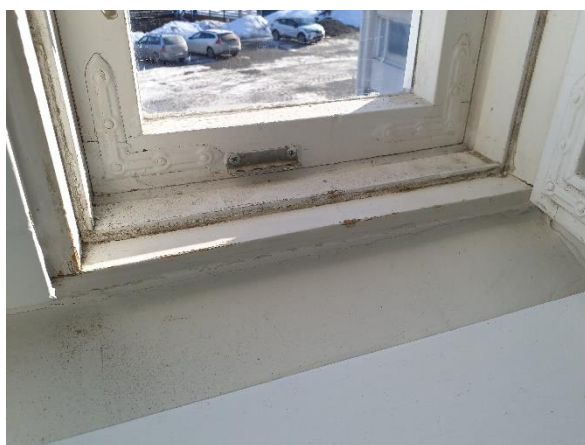
Kuva 49. Vanhan osan ikkunat ovat huonokuntoiset. Kuva toimitusohoneesta.

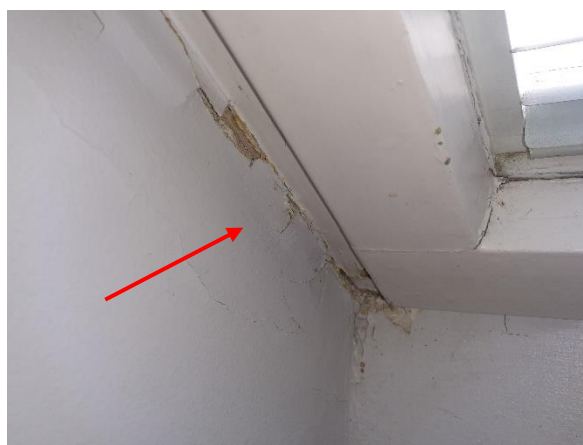
Vanhan osan ikkunoiden pielissä on maali- ja tasoite irronnut alustastaan. Maalista ja tasoitteesta otettiin näytteitä lehtilukusalissa (Näyte 2, MIK9272) ja taukotilassa (Näyte 2, MIK9275). Lehtilukusalin näytteessä ei todettu viitettä vauriosta ja taukotilan näytteessä todettiin viite vauriosta.

Kuva 50. Ikkuna- ja seinärakenteen liittymässä on paikoin maali- ja tasoite irronnut alustastaan. Kuva taukokuoneesta, jossa maalin ja tasoitteen (Näyte 2, MIK9275) mikrobianalyysitulokset viittaavat vaurioon.

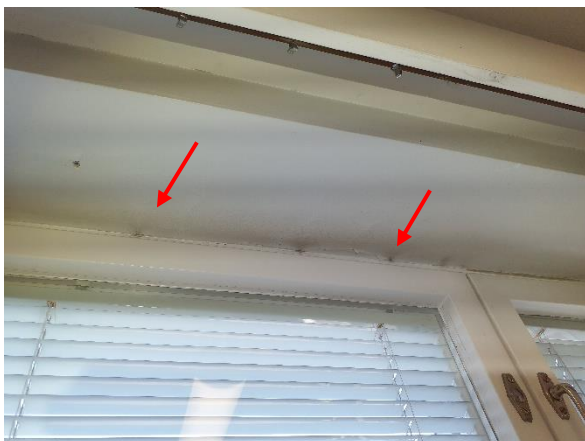
Kuva 51. Vanhan osan ikkuna- ja seinärakenteiden liittymässä on paikoin tummentumaa, mikä viittaa ilman kulkeutumiseen rakenteen kautta sisätiloihin. Kuva lehtilukusalista.

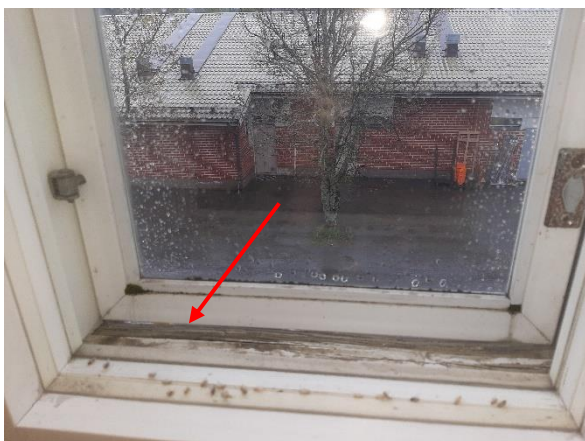
Uuden osan ikkunat vuotavat. Kaikissa uuden osan ikkunoissa todettiin kosteuden aiheuttamia vaurioita ikkunan karmeissa ja puitteissa.

Kuva 53. Uuden osan ikkunarakenteiden sisälle pääsee sadevesi ja ikkunarakenteissa on kosteuden aiheuttamia vaurioita.

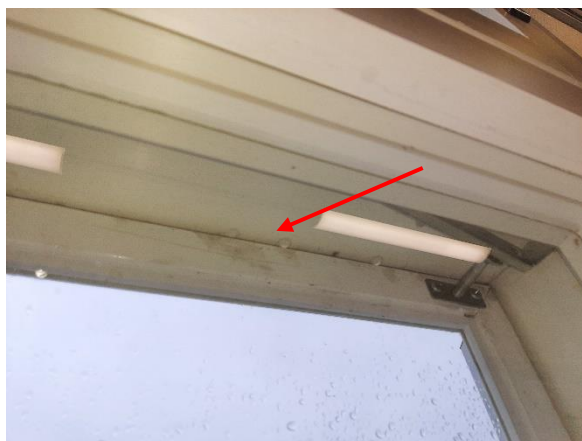
Kuva 54. Sateella uuden osan ikkunarakenteiden sisälle pääsee vettä.

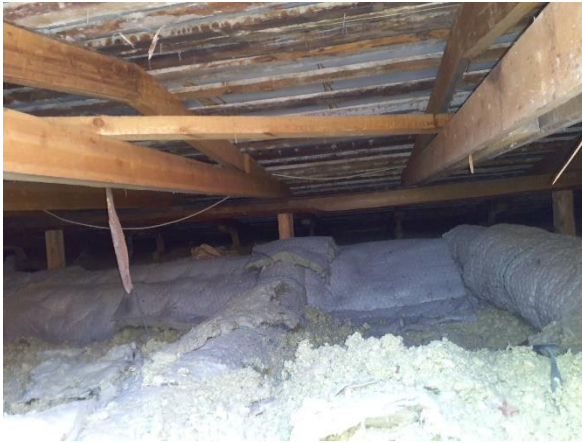
Kuva 55. Vahan osan yläpohjan tuulettuvassa tilassa on aistittavissa kosteusvaurioon viittaavaa hajua. Vesikatteessa ei ole aluskatetta.

- Vesikatteen uusiminen ja aluskatteen asentaminen.
- Ullakkotilan tuuletuksen parantaminen.
- Yläpohjan betonirakenteen päällä olevat eristeet, hiekka, yms. materiaalit poistetaan.
- Kosteusvaurioituneet runkorakenteet uusitaan.
- Yläpohjan betonirakenteessa olevat epätiiviydenkohdat sisätiloihin nähden tiivistetään.

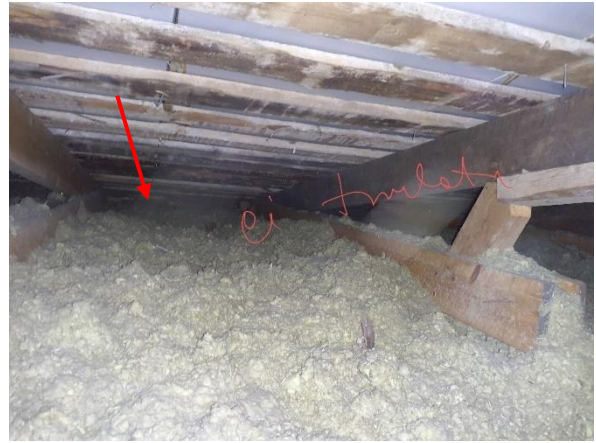
Kuva 56. Vanhan osan yläpohjarakenteen tuulettuminen on heikkoa. Räystäällä ei ole riittävä tuuletusaukkoa.

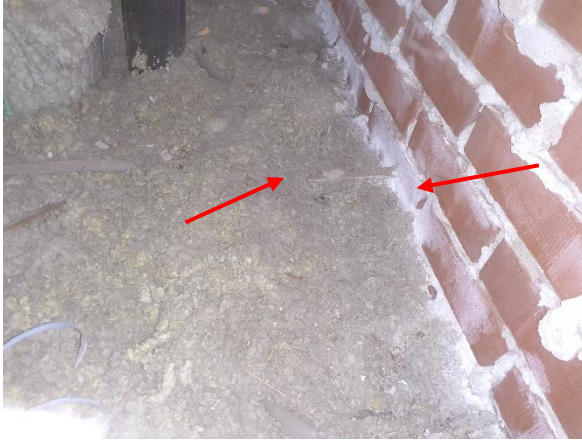
Kuva 59. Rakennuksen vanhan osan eteläpäädyssä eristeiden päällä kosteuden aiheuttamia painaumuksia ja kosteusrasituksen viittaavaa kalkkihärmää seinän tiilirakenteessa kirjaston infopisteen kohdalla.

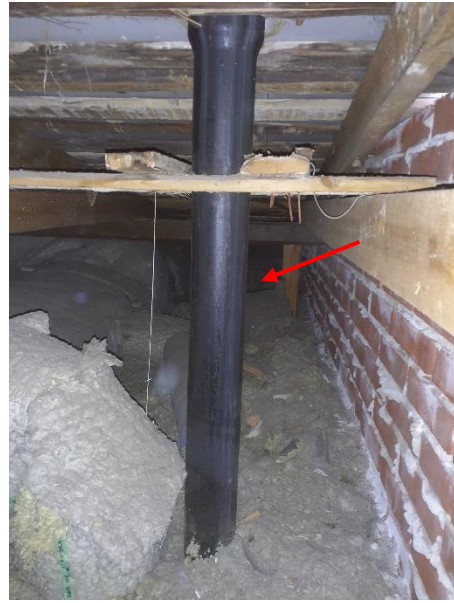
Kuva 60. Valumajälkiä viemärin tuuletusputken ulkopinnalla kirjaston infopisteen kohdalla.

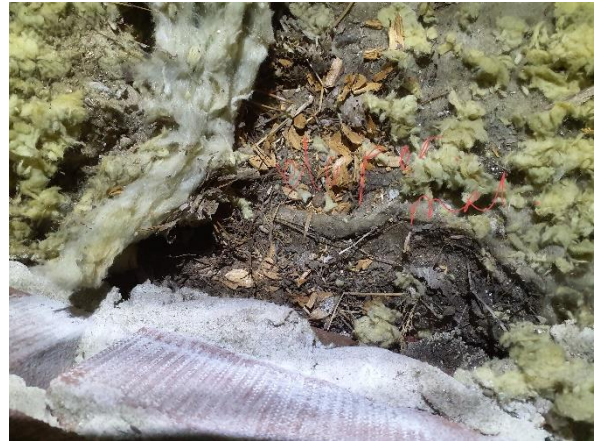
Kuva 62. Eristetilassa on herkästi kosteuden vaikutuksesta vaurioituvaa orgaanista materiaalia. Kuva kirjaston infopisteen kohdalta.

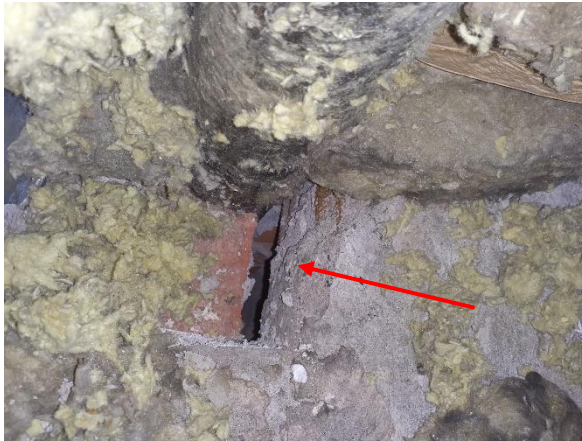
Kuva 63. Viemärin tuuletusputken läpivienti yläpohjarakenteessa epätiivis kirjaston infopisteen kohdalla.

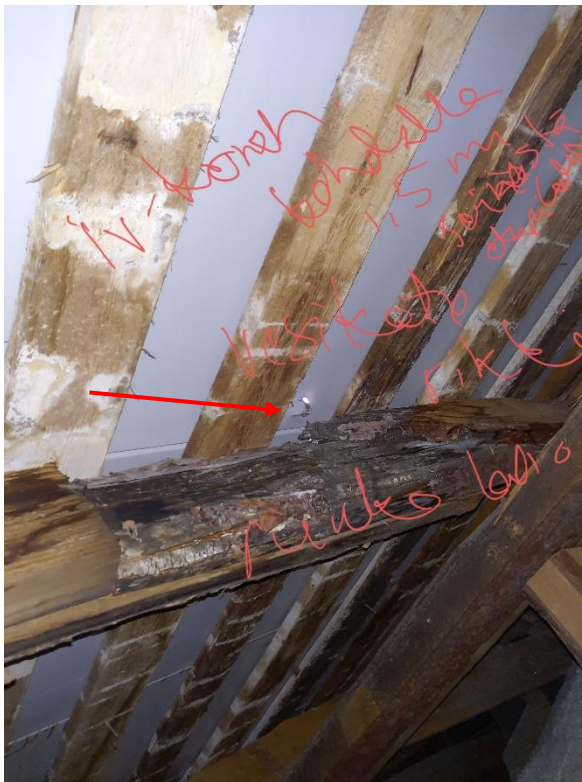
Kuva 65. Vesikatteessa on reikä ja sen kohdalla vesikatteeseen runko on lahovaurioitunut lastenosaston kohdalla.

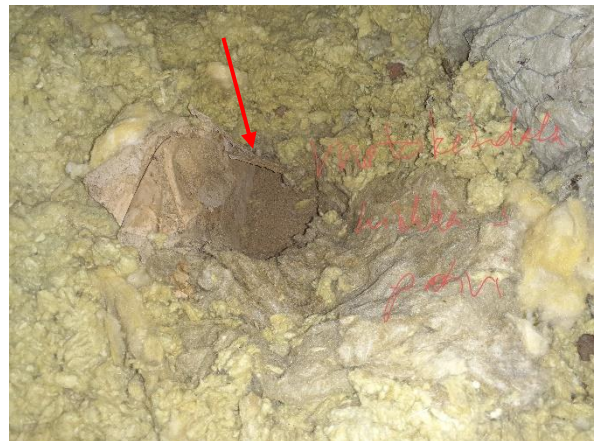
Kuva 66. Vesikatteeseen vuotokohdalla mineraalivillaeristeen alla on pöly ja hiekka.

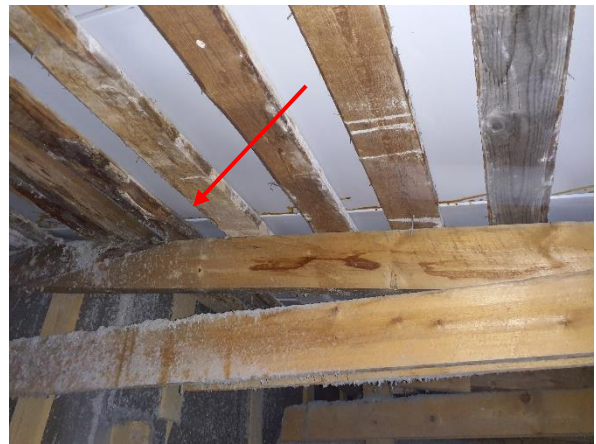
Kuva 68. Sama kohta kuin edellinen kuva. Vaurioita vesikatteen puurakenteissa.

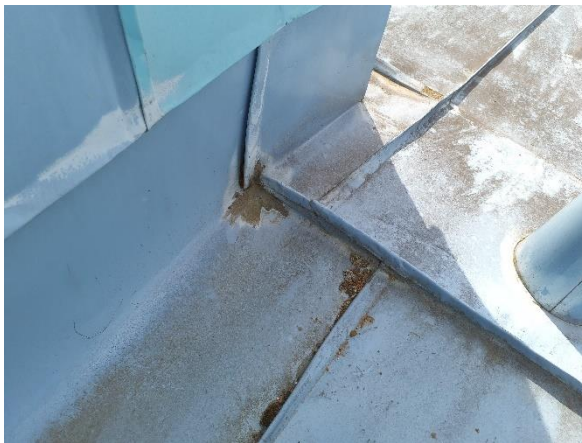
Kuva 69. Sama kohta kuin edellinen kuva. Vuotokohta Vesikatteen saumakohdissa.

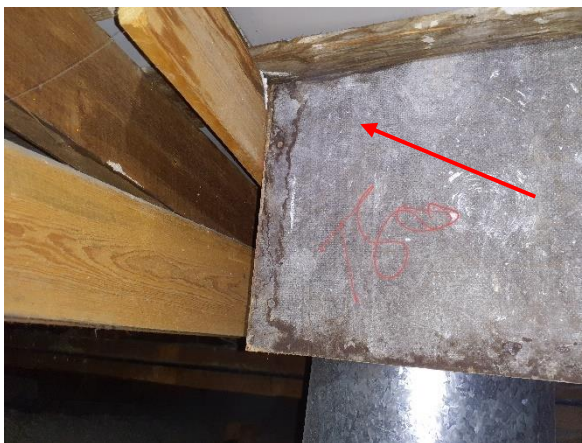
Kuva 71. Toimistuhuoneen kohdalla on vesikatteen läpivienti, jonka ympärillä olevissa rakenteissa on kosteusvaurioita.

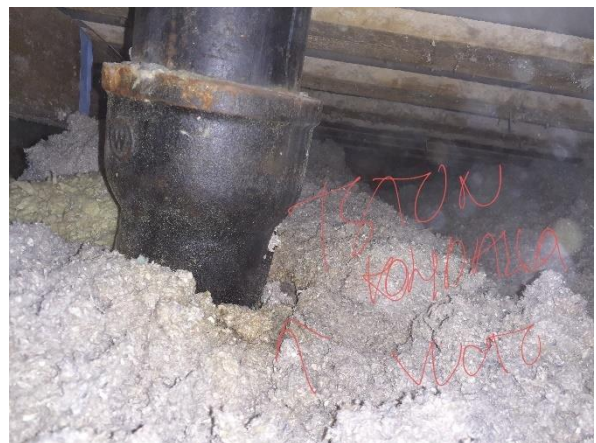
Kuva 72. Toimistuhuoneen kohdalla on viemärin tuuletusputki, jonka kohdalla on vesivuotojälkiä eristeissä.

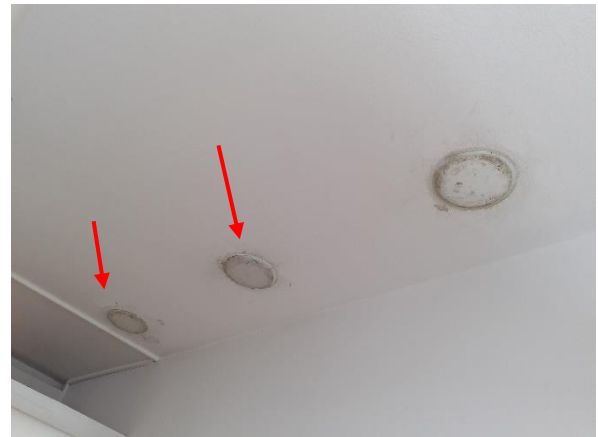
Kuva 80. Info-pisteen kohdalla tulpattuja iv-kanavia, joiden kohdalla oli paikoin ilmavirtauksen aiheuttamia tummentumia ja kosteusvaurioon viittaavaa maali- ja tasoitepinnan rapautumaa.

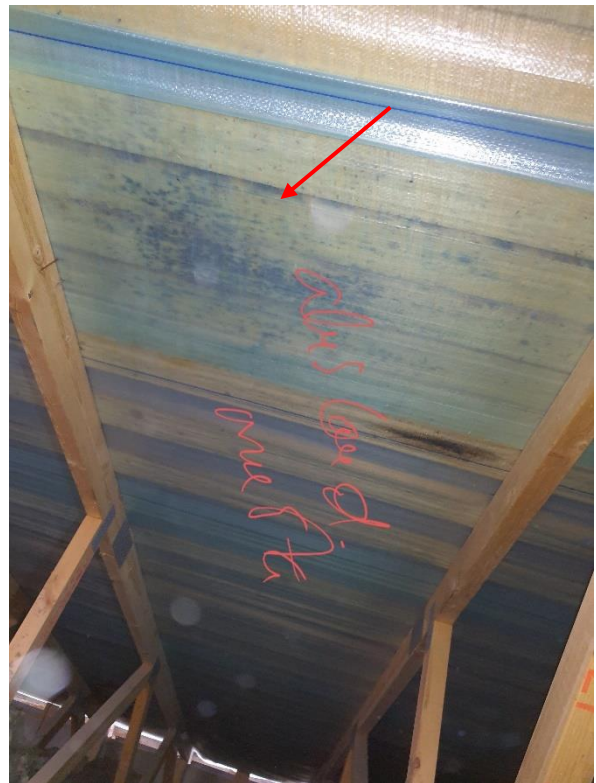
Kuva 82. Vesikatteen alla on paikoin umpilaudoitu ja siinä oli nähtävissä kosteuden aiheuttamia vaurioita.

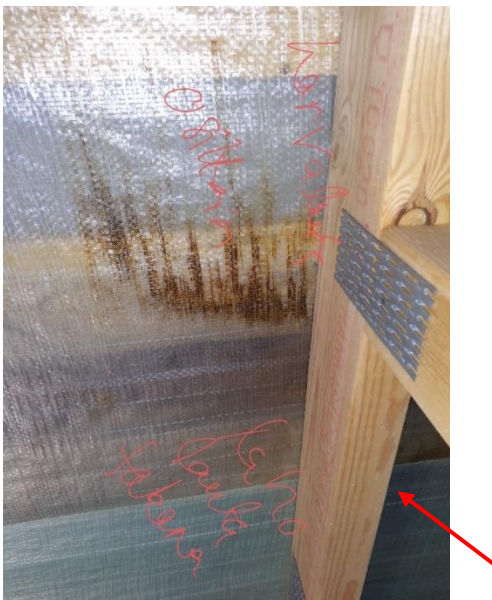
Kuva 83. Vesikatteen aluslaudoituksessa oli paikoin lahovaurioita.

Uuden osan yläpohjarakenne on puurakenteinen. Ullakkotila tuulettuu hyvin, mutta aluskatteen ja vesikatteen välissä on puutteellinen tuuletus, mistä syystä vesikatteen aluslaudoituksessa on kosteusvaurioita. Ullakkotilasta on ilmayhteys sisäilmaan epätiiviyden läpivientien kautta.

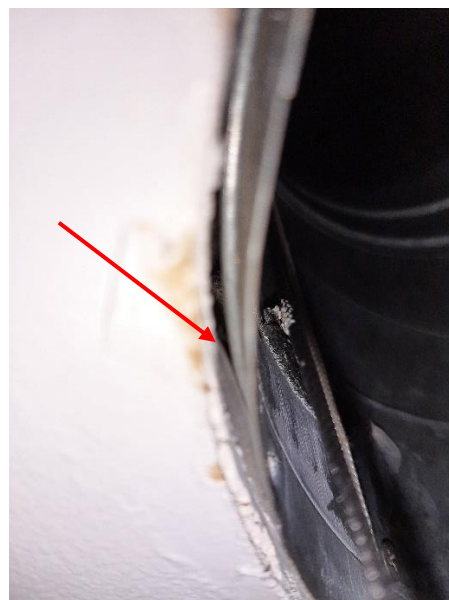
Kuva 84. Tuloilmakanavan ja kattorakenteen liittymä on epätiivis.

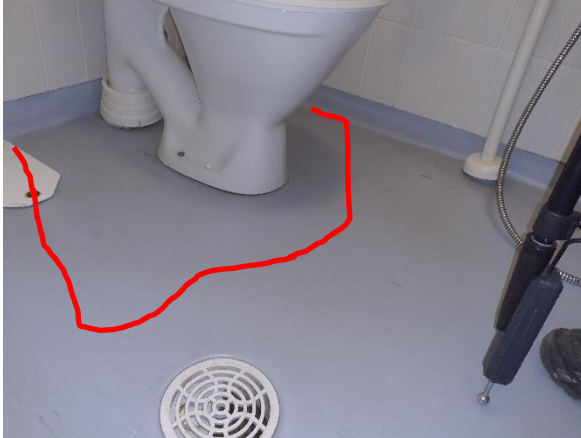
Kuva 102. 2. -kerroksen wc:n (wc1) lattiassa on pintakosteusarvot koholla ja matto irti alustastaan wc-istuimen ympärillä.

Wc-tilassa todettiin vesivahinko, jossa lattiarakenne on kastunut. Saadun tiedon mukaan siivoushuoneessa on tapahtunut aikaisemmin vesivahinko. Vauriojäljistä päätellen vesivahingon vaurioita ei ole korjattu. Siivoushuoneessa pintarakenteet olivat tutkimushetkellä kuivia. Sekä uuden että vanhan, jo kuivuneen vesivahingon seurauksena syntyneistä materiaalien kosteusvaurioista voi aiheutua sisäilmaan epäpuhtauksia.

- 2. -kerroksen wc:n ja siivoushuoneen vesivahinkojen vaurioiden kartoitus ja korjaus.
- Hormi- ja kotelarakenteiden tiivistäminen siten, että niiden kautta ei pääse korvausilmaa kulkeutumaan sisätiloihin. Infopisteen lisäksi ainakin wc2 ja wc3 välisellä alueella on hormirakenne.
- Räystäskourujen säännöllinen puhdistaminen.
- Ilmalämpöpumppujen poistoveden johtaminen hallitusti pois siten, ettei rakenteille aiheudu ylimääräistä kosteusrasitusta.

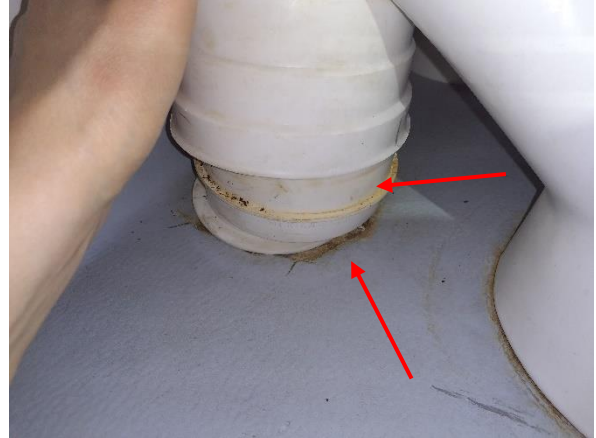
Kuva 103. Wc-istuimen viemäriiitoksessa todettiin vettä ja lattiapinnoitteen ja putken liitos ei ole tiivis.

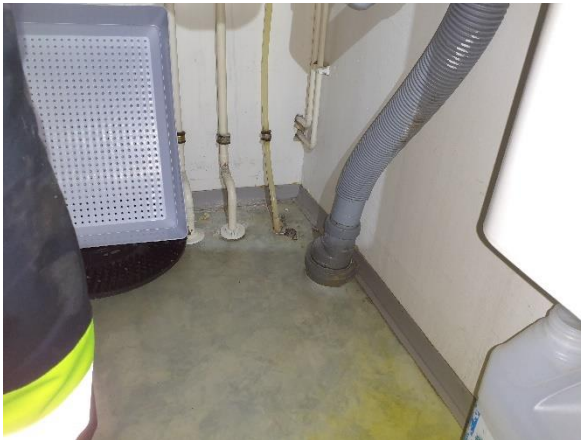
Kuva 104. 2. -kerroksen siivouhuoneessa (siiv.) on tapahtunut joskus vesivahinko. Rakenteet olivat tutkimushetkellä kuivia. Vaurioita ei ehkä ole korjattu.
