**Aapiskujan koulu  
Aapiskuja 15  
62800 Vimpeli**

## **RAKENNUKSEN KOSTEUS- JA SISÄILMATEKNINEN KUNTOTUTKIMUS**

**Tutkimusselostus**

**31.5.2021**

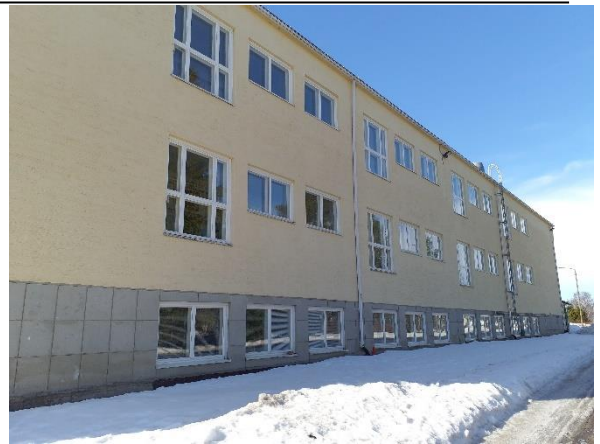
Kuva 5. Rakennuksen (osa 1) koillissivulla on uusittu rakennuksen kuivatusjärjestelmiä ja laskettu maanpinnan tasoa.

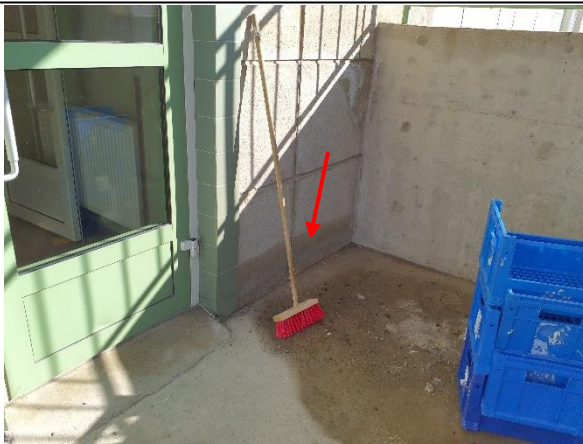
Kuva 8. Keittiön ulko-oven oikealla puolella kosteusjälkiä seinän alaosassa.

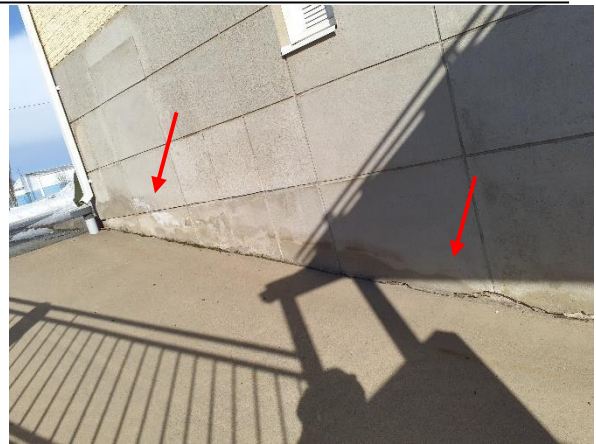
Kuva 9. Keittiön ulko-ovelle johtaa luiska, jonka yläosassa on syöksytörvi. Ulkoseinässä on kosteuden aiheuttamia jälkiä luiskan osalla.

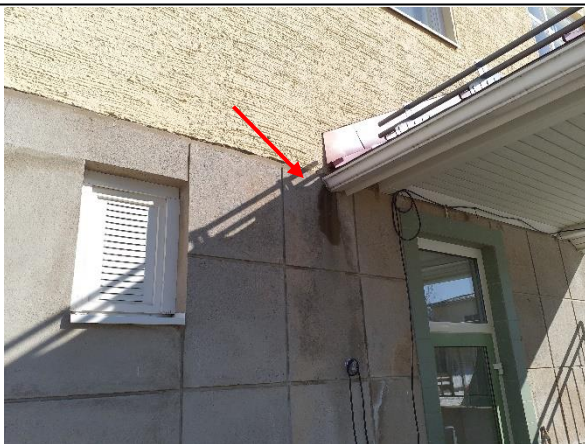
Kuva 12. Keittiön katoksen kohdalla katolta valuva vesi aiheuttaa ylimääräistä kosteusrasitusta seinärakenteelle.

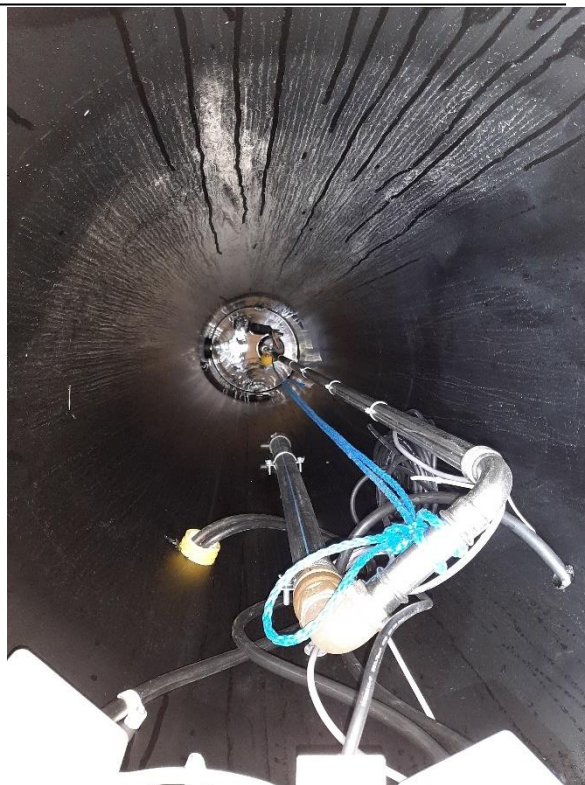
Kuva 13. Salaojajärjestelmä on uusittu rakennuksen koillis- ja kaakkoissivulle. Rakennuksen eteläkulmassa on kaivossa pumppu.

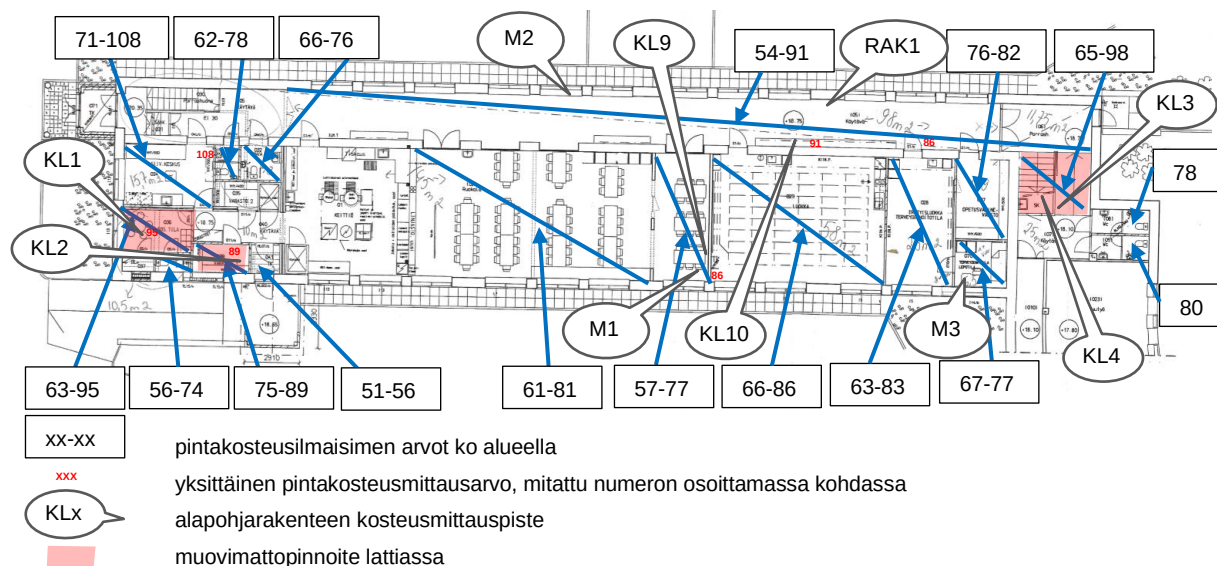
Kuva 14. Alapohjarakenteen tutkimuspisteitä ja tuloksia rakennuksen osa 1.

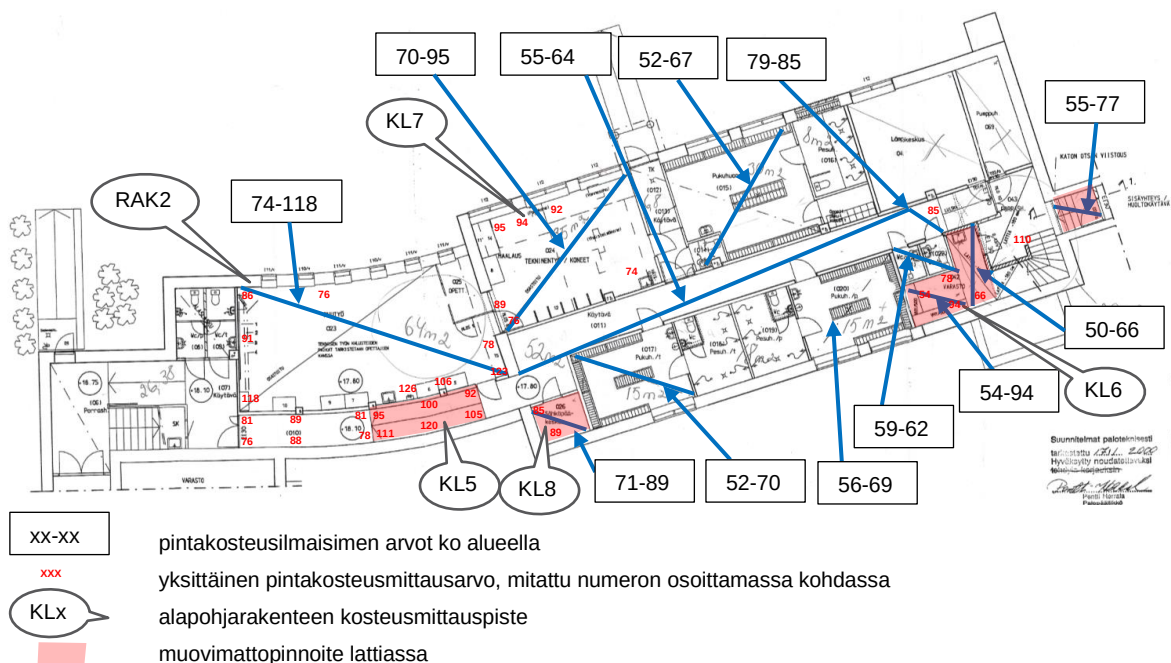
Kuva 15. Alapohjarakenteen tutkimuspisteitä ja tuloksia rakennuksen osa 2.

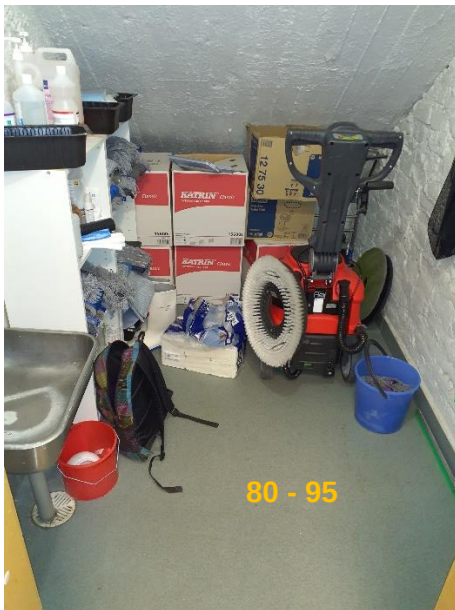
Kuva 16. Pintakosteusarvot koholla lattiarakenteessa, yli 80. Porrashuoneen 06 siivouskomero.

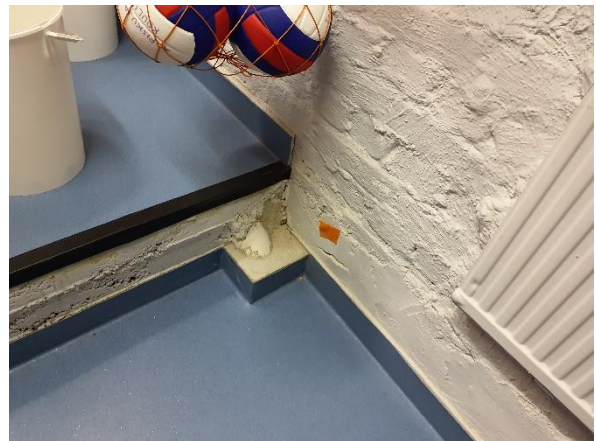
Kuva 17. Pintakosteusarvot koholla lattiarakenteessa ja tilassa lattiapinnoitteen vaurioitumiseen viittaavaa hajua. Osa 2, kellari, liikuntavälinevarasto.

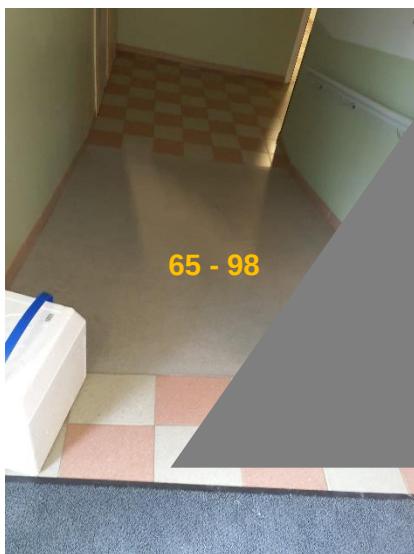
Kuva 18. Porrashuoneen 06 luiskassa on muovimattopinnoite, jonka alueella pintakosteusarvot olivat paikoin koholla, yli 80.

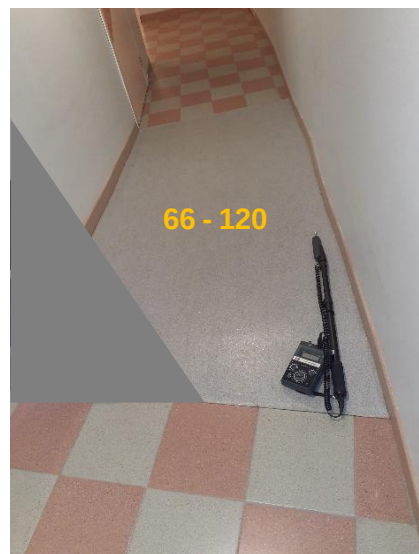
Kuva 19. Käytävän 010 luiskassa on muovimattopinnoite, jonka alueella pintakosteusarvot olivat paikoin koholla, yli 80.

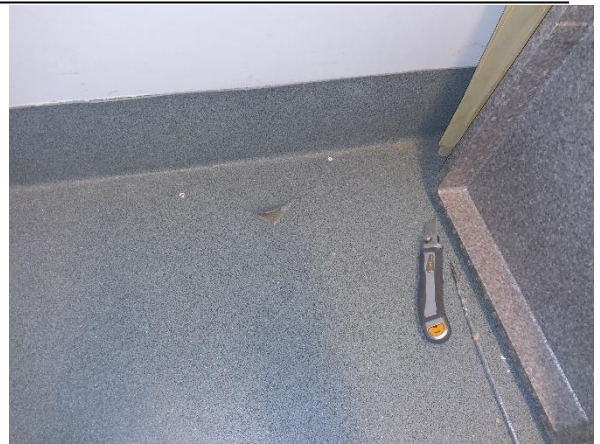
Kuva 21. Tutkimuspiste KL2. Poikkeava haju maton alla. Varasto1, 039.

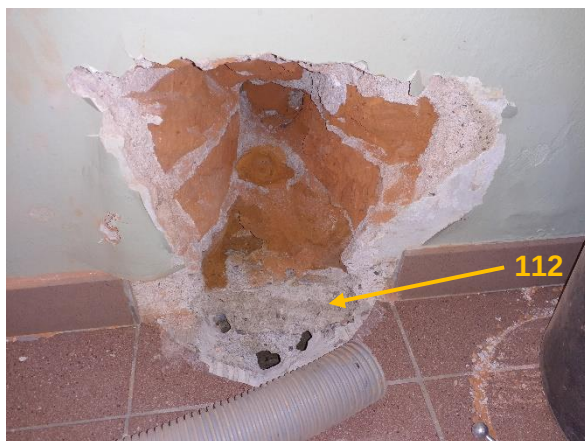
Kuva 26. Tutkimuspiste sijaitsee ulkoseinän vieressä. Lattian betonirakenne on märkä ulkoseinän vieressä: pintakosteusarvot 112, vrt 80.

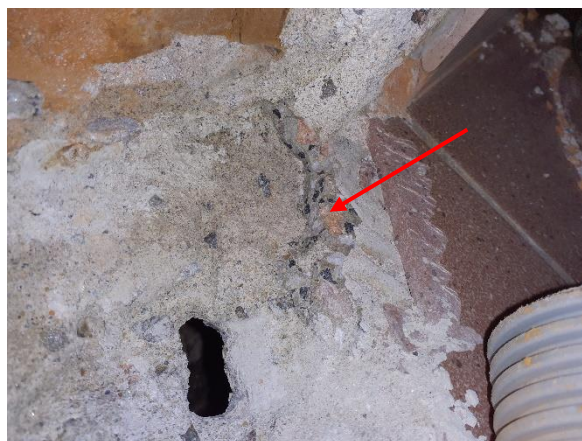
Kuva 27. Lattiapinnoitteen alla on kova kivipohjainen materiaalikerros, jonka alla betonirakenne putkikanaalin kattona.

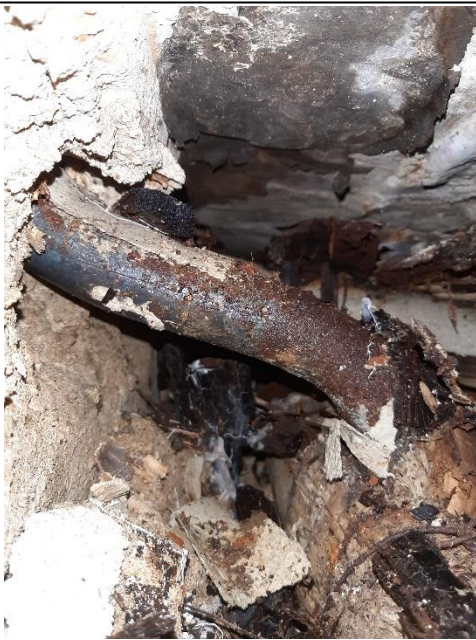
Kuva 28. Tutkimuspisteen kohdalla putkikanaalista menee putki sokkelirakenteen sisälle. Putkikanaalissa on märkää orgaanista materiaalia sekä mahdollisesti putkieristeissä asbestia.

Alapohjarakenteen rakennetutkimuksissa havaittiin esikoulun käytävällä tilassa 05 putkikanaali alapohjarakenteessa. Putkikanaalissa oli kosteusvaurioitunutta puumateriaalia ja muuta orgaanista materiaalia. Kanaalin rakenteet olivat kosteita. Myös kosteusmittauspisteessä KL9 (esikoulun leikkitilassa) oli putkikanaali ja myös siinä alapohjan betonirakenne oli kostea.

Käytävän rakennetutkimuspisteessä havaittiin, että rakenteen sisällä olevien putkien eristeet sisältävät todennäköisesti asbestia. Toisessa rakennetutkimuspisteessä (RAK2) puutyöluokassa 023 todettiin, että alapohjarakenteen EPS-eristekerroksen alla on kosteaa hienojakoista hiekkaa. Merkkiainetutkimuksessa todettiin alapohjarakenteen pintabetonin alapuolisista rakennekerroksista olevan ilmayhteys huonetiloihin. Tutkimuspisteessä M3 todettiin alapohjarakenteen tutkimusreiästä tulevan kosteusvaurioon viittaavaa hajua.

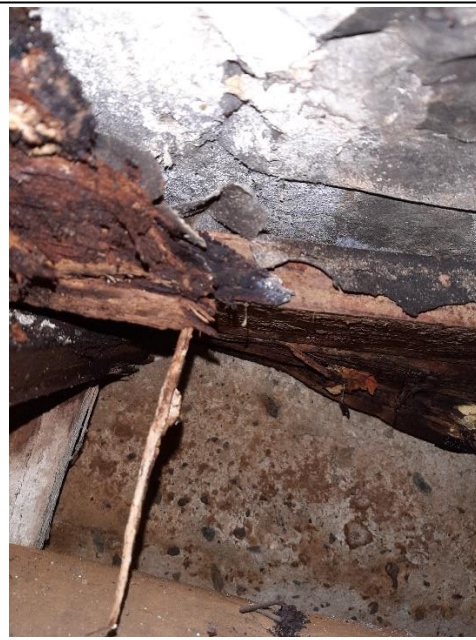
Kuva 29. Kuva ulkoseinän viereltä käytävän keskiosaan päin kuvattuna. Kuvan perusteella kanaali ulottuu ulkoseinästä n. 0,7 m etäisyydelle.

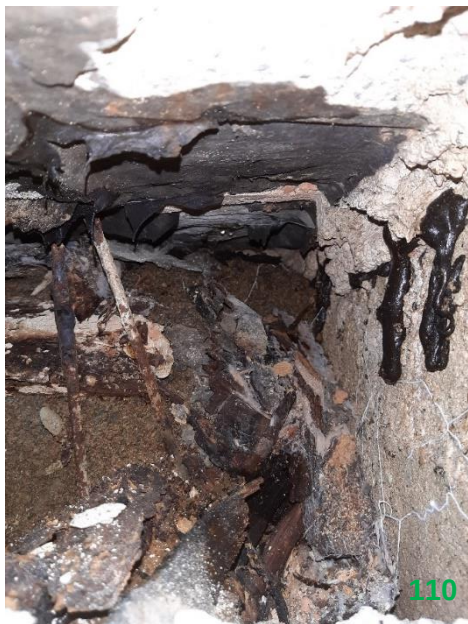
Kuva 30. Kuva tutkimuspisteestä keittiön suuntaan päin kuvattuna. Kanaali päättyy tai se on täytetty hiekalla. Sokkeli on märkä, pintakosteusarvo 110, vrt 80.

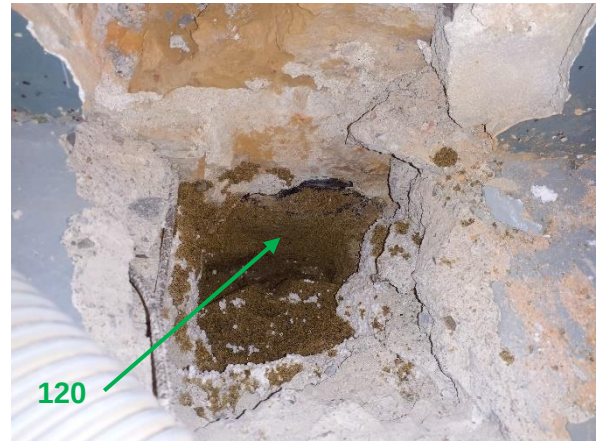
Kuva 32. Sokkelirakenne on märkä, pintakosteusarvot 120, vrt 80.

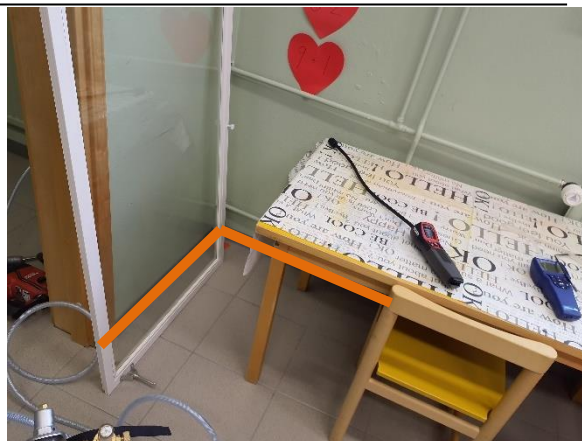
Kuva 37. Kun kaasua syötettiin tutkimuspisteessä M3 lattia-rakenteeseen, kaasua havaittiin tulevan myös pienluokkatilan sisäilmaan 028 oranssilla merkityistä kohdista.

Tutkimuspisteessä M3 havaittiin kaasunsyöttöreiästä tulevan kosteusvaurioon viittaavaa hajua lattian betonirakenteen alapuolisesta tilasta.

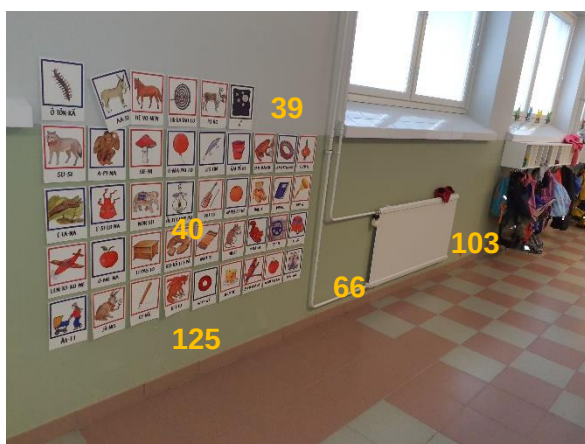
Kuva 40. Pintakosteusarvot koholla seinän alaosassa. Osa 1, kellari, käytävä 05.

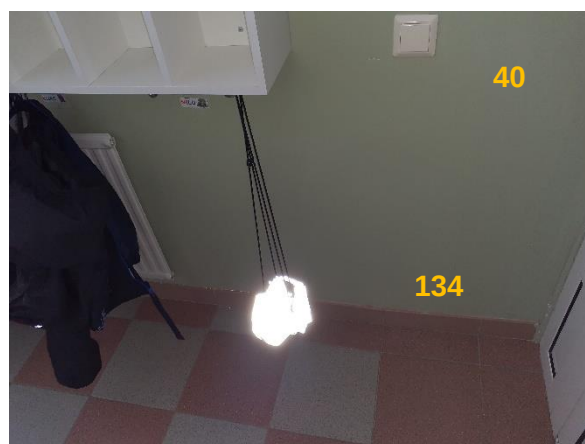
Kuva 41. Pintakosteusarvot koholla seinän alaosassa. Osa 1, kellari, käytävä 05.

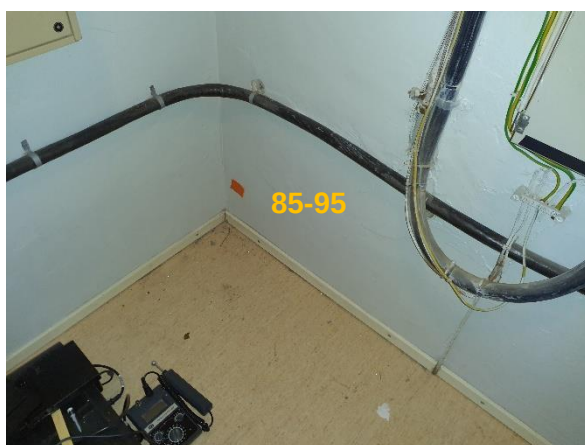
Kuva 42. Pintakosteusarvot koholla seinän alaosassa. Osa 2, kellari, sähköpääkeskus 026.

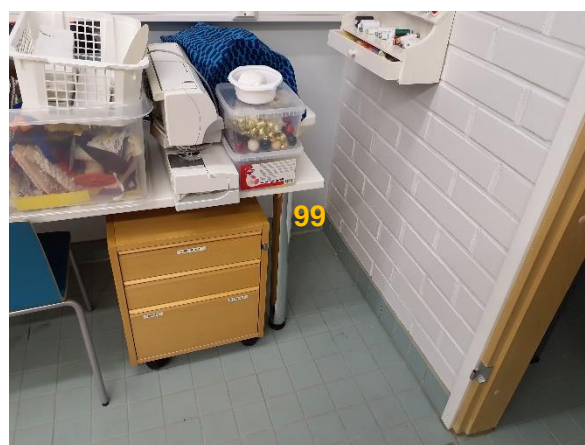
Kuva 43. Pintakosteusarvot koholla seinän alaosassa. Osa 2, kellari, tekstiilityöluokka 015.

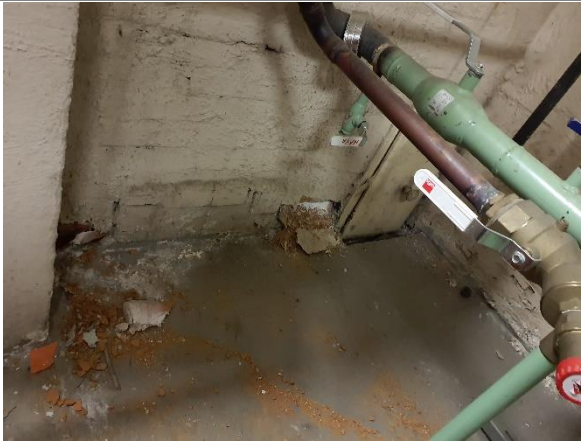
Kuva 44. Kosteusvauriojälkiä laajalti lämpökeskuksen seinärakenteissa. Osa 2, kellari.

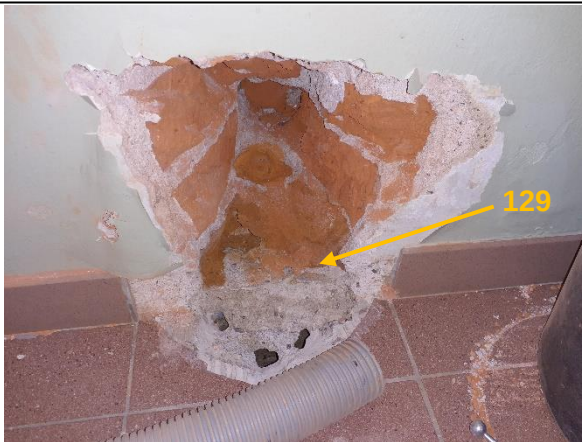
Kuva 45. Tutkimuspisteessä RAK1 seinän tiilirakenne on märkä lähellä rakenteen sisäpintaa. Pintakosteusarvo 129, vrt 80.

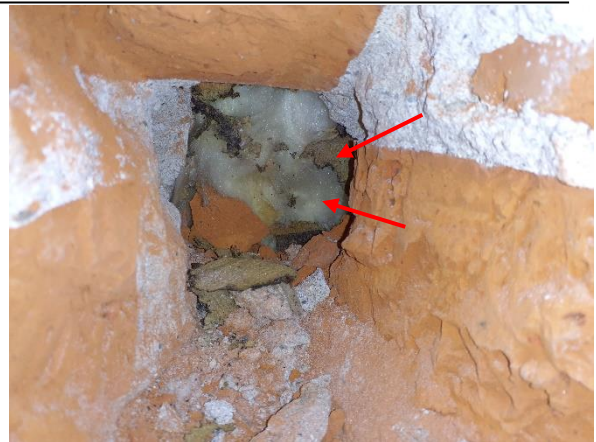
Kuva 46. Ulkoseinän eristetilassa on rakennuspahvi ja mineraalivilla. Mikrobianalyysin perusteella paperissa todettiin heikko viite vauriosta ja mineraalivillassa viite vauriosta.

- 
- Näyte 1, MIK9178, rakennuspaperi ulkoseinän eristetilassa (tutkimuspiste RAK1)
    - Näytteessä on elinkykyisiä sieni-itiöitä niukasti (+).
    - Näytteessä esiintyy kosteusvaurioon viittaavia mikrobeja (*Fusarium*, *Tritirachium*, *A. versicolor* ja aktinobakteerit).

- Näytteessä esiintyy heikko viite vauriosta.
  - Näyte 2, MIK9178, ulkoseinän mineraalivillaeriste (tutkimuspiste RAK1)
    - Näytteessä on elinkykyisiä sieni-itiöitä runsaasti (+++).

- Näytteessä esiintyy kosteusvaurioon viittaavia mikrobeja (*A. versicolor*, ja *Exophiala*).
    - Näytteessä esiintyy mikrobeja, joiden merkitys on toistaiseksi avoin (*Mucor*).

- Näytteessä esiintyy viite vauriosta.
  - Näyte 1, MIK9182 ulkoseinän mineraalivillaeriste (tutkimuspiste KS1)
    - Näytteessä on elinkykyisiä sieni-itiöitä erittäin runsaasti (++++)

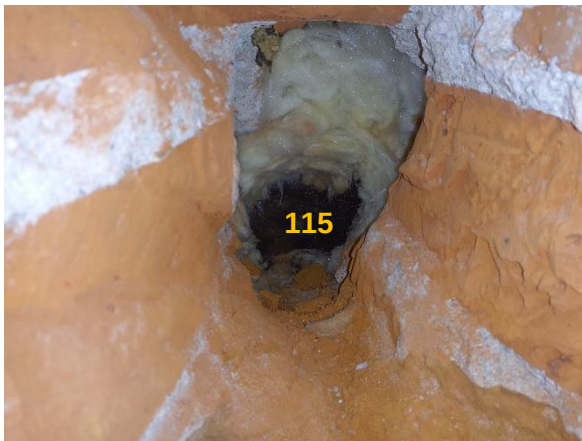
Kuva 47. Eristekerroksen takana on betonirakenteinen perusmuuri, jonka sisäpinnassa on pikisively. Mineraalivilla oli märkää tutkimuskohdassa.

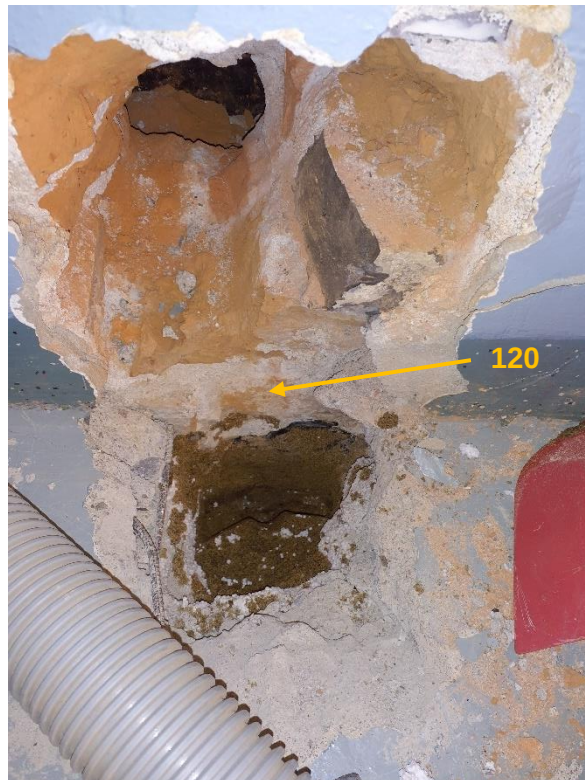
Kuva 49. Pintakosteusilmaisimen perusteella seinän tiilirakenne on märkä.

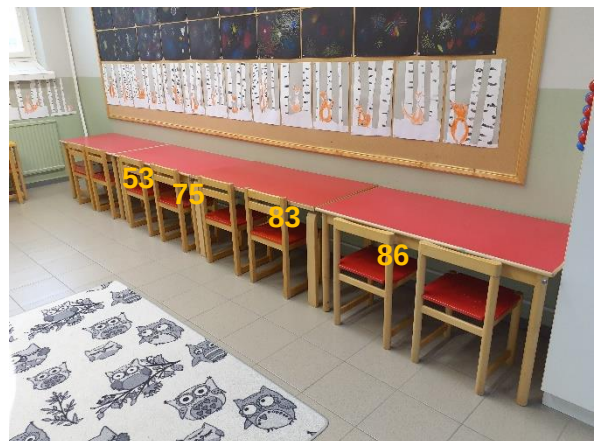
Kuva 54. Pintakosteusarvot koholla seinän alaosassa. Osa 1, kellari, pienluokatila.

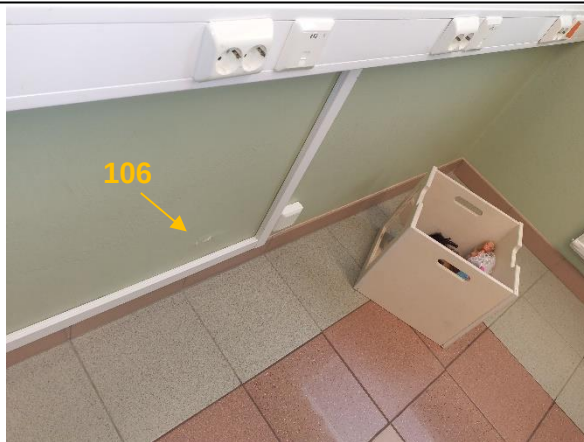
Kuva 55. Kosteusvaurioita seinän alaosassa ja pintakosteusarvot koholla. Esikoulun leikkutila ruokalan vieressä.

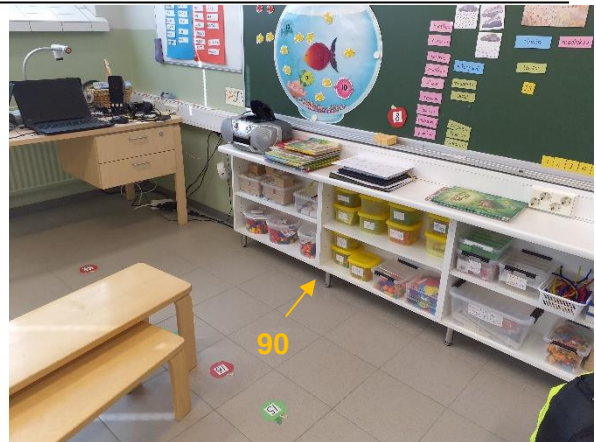
Kuva 56. Pintakosteusarvot koholla seinän alaosassa. Osa 1, kellari, luokkatila.

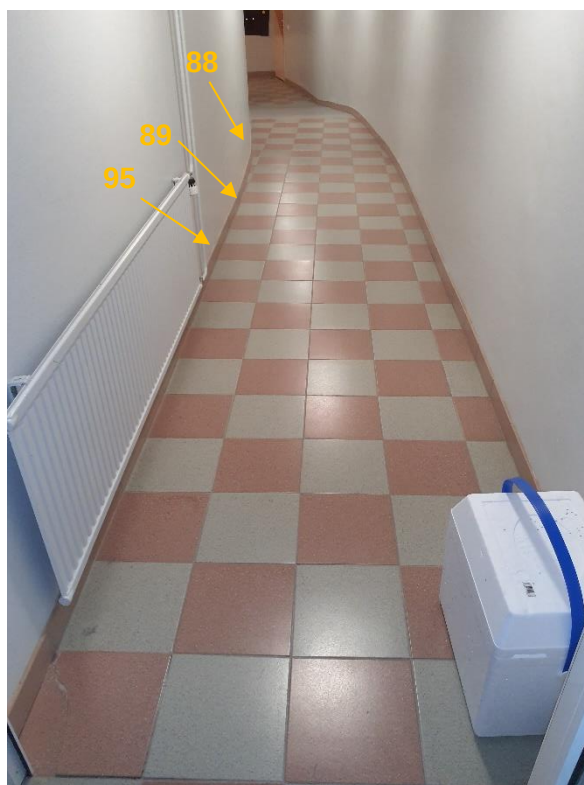
Kuva 57. Pintakosteusarvot koholla väliseinän alaosassa. Osa 2, kellari, käytävä 010.

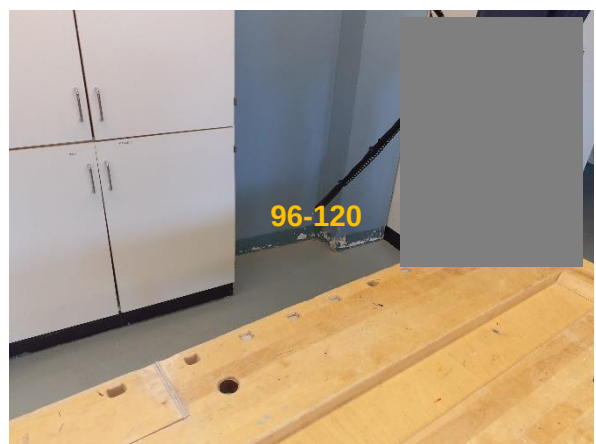
Kuva 58. Kosteusvaurioita seinän alaosassa ja pintakosteusarvot koholla. Puutyö 023.

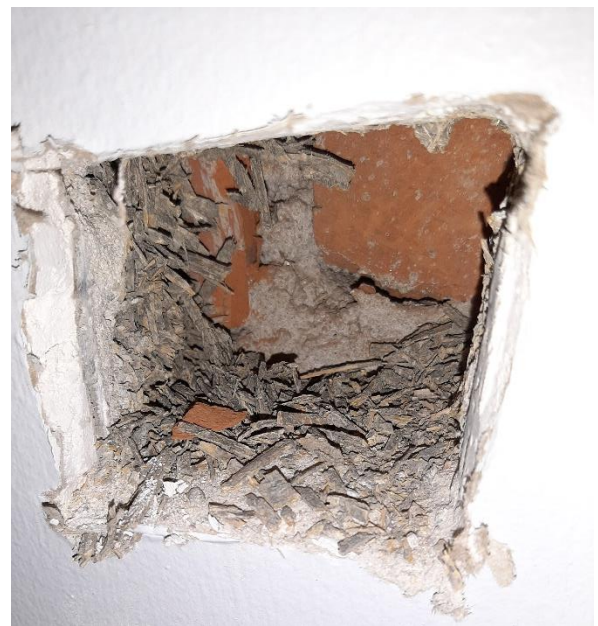
Kuva 63. Sementtilastulevystä otettiin näyte laboratorioon.

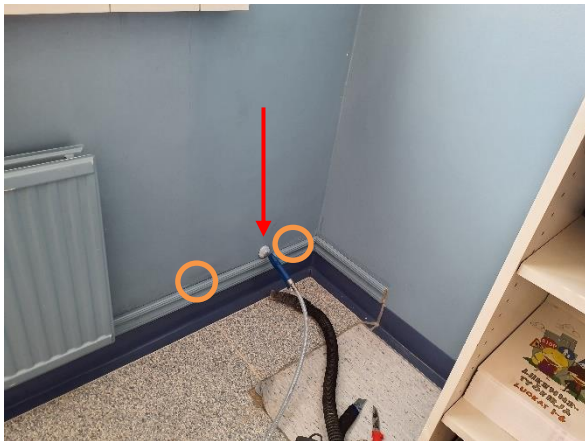
Tutkimuspisteessä M6 (luokka 6, tila 207) tehtiin merkkiainekoe 1. kerroksen ulkoseinärakenteen tiiveyden tutkimiseksi. Merkkiaineena käytettävä kaasu syötettiin ulkoseinän eristetilaan. Kaasun todettiin tulevan huonetilaan kahdesta kohdasta, missä seinäpinnoitteessa on puutteita, kuten halkeama tai puutteellinen maalipinta.

Kuva 64. Kaasu syötettiin nuolen osoittamasta kohdasta ulkoseinän eristetilaan ja kaasun todettiin tulevan sisäilmaan oranssilla merkityistä kohdista.

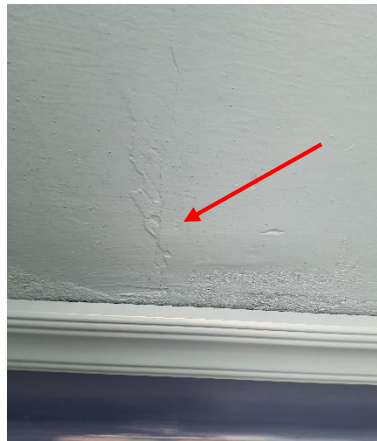
Kuva 65. Seinäpinnassa on halkeama kohdassa, mistä kaasua tuli huonetilaan.

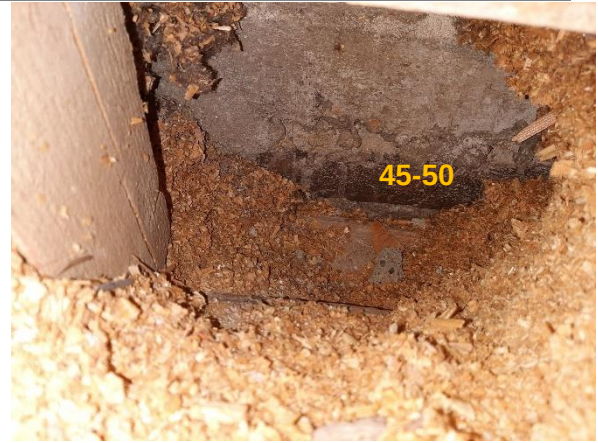
Kuva 67. RAK 5. Välipohjarakenteen eristetilaa alaosaan ulkoseinän betonirakenteen vierestä otettiin näyte eristeestä mikrobialyysiin. Näytteen analyysitulokset viittaavat vaurioon. Betonirakenteet olivat kuivia.

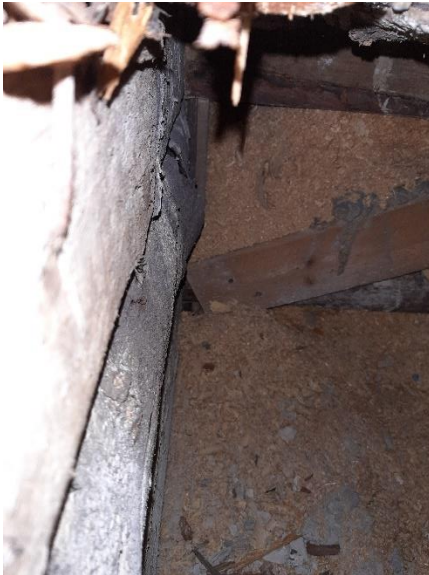
Kuva 68. Tutkimuspisteessä RAK3 (Luokka 2, tila 104) välipohjan ontelotilan pohjalla oli kutterilastua. Ontelossa oli muottilaudat paikoillaan ja ne olivat paikoin lahoja.

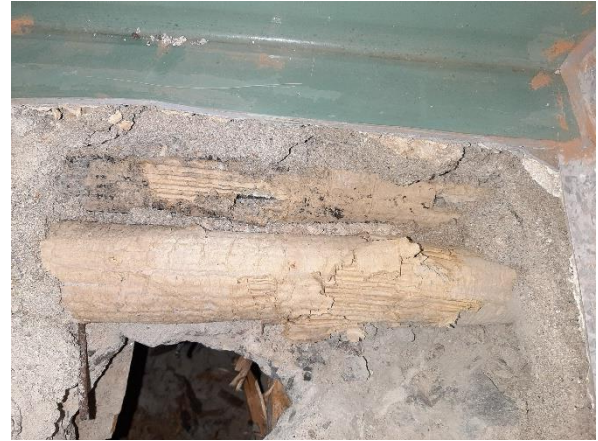
Kuva 69. Välipohjarakenteessa (RAK) on lämmitysputket, joissa on pahvipinnoitettu eriste. Pahvi sisäpuolella on todennäköisesti asbestia aistinvaraisen havainnon perusteella. Pahvista otetun näytteen mikrobialyysin tulos viittaa vaurioon. Pahvin pinnassa on mikrobikasvustoon viittaavaa tummentumaa.

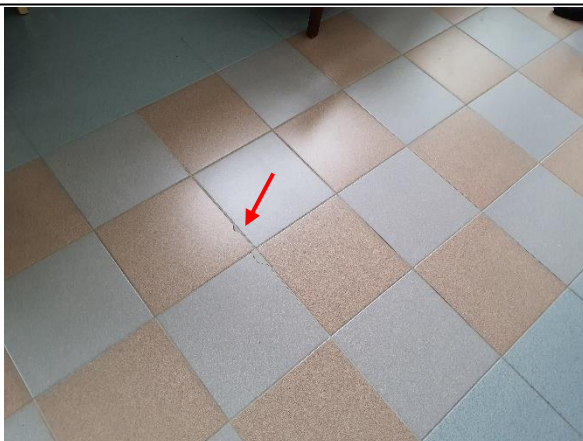
Kuva 70. Tutkimuspiste RAK4. Osa 1. 2. kerroksen käytävällä on lattianpinnoite ollut rikki ja se on paikattu.

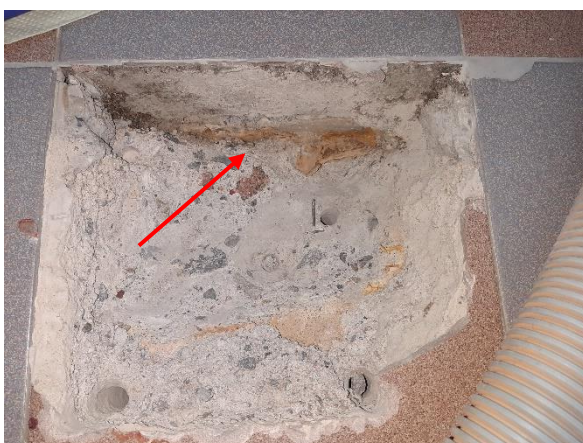
Kuva 72. Tutkimuspisteen RAK4 kohdalla on liikuntasäily. Liikuntasäilyä eristeestä otetun materiaalinäytteen mikrobi-analyysitulokset viittaavat vaurioon.

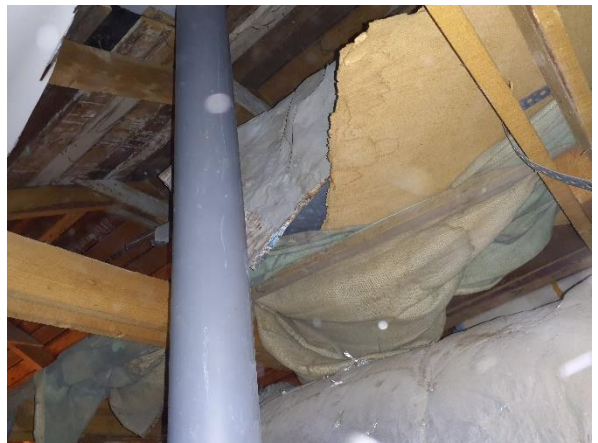
Kuva 79. Sama kohta kuin edellinen kuva. Kosteusvauriojälkiä tuuletusputken ympärillä rakennusmateriaaleissa ja irtaimistossa.

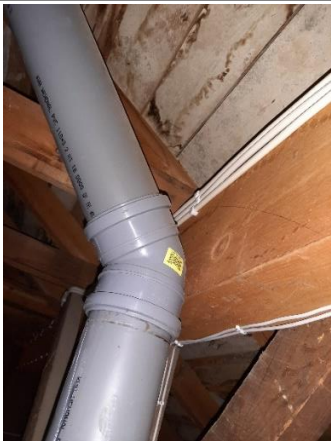
Kuva 80. Ullakkotilan sisäänkäynnin lähellä oli viemärin tuuletusputki irti liitoksistaan ja vettä oli vuotanut yläpohjarakenteen betonilaatan päälle.

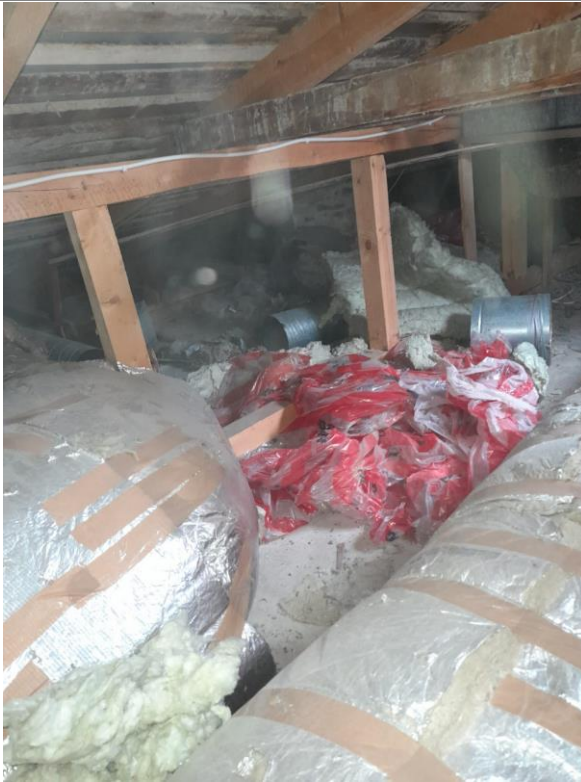
Kuva 90. Kuva liikuntasalin ullakkotilasta. Ullakkotilassa on runsaasti rakennusjätteitä. (Kuva Paavo Vainio)

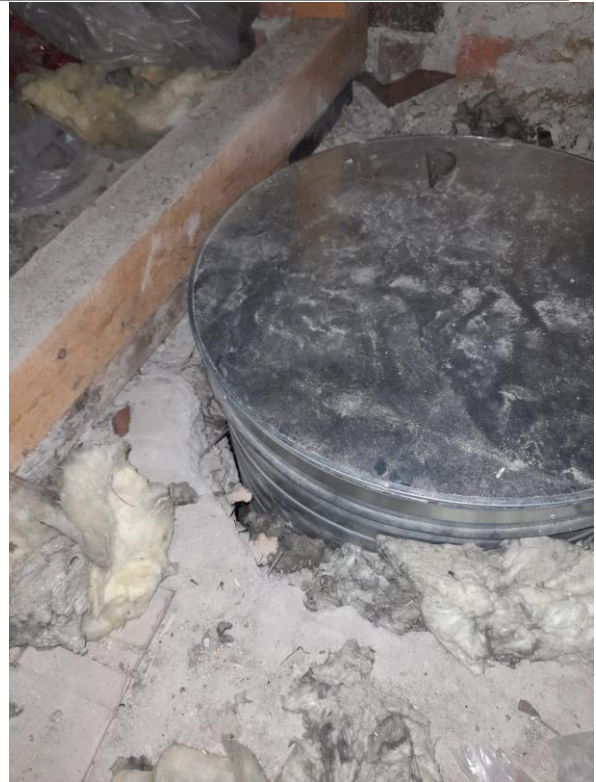
Kuva 91. Kuva liikuntasalin ullakkotilasta. Iv-läpivienti yläpohjarakenteessa on epätiivis. (Kuva Paavo Vainio)

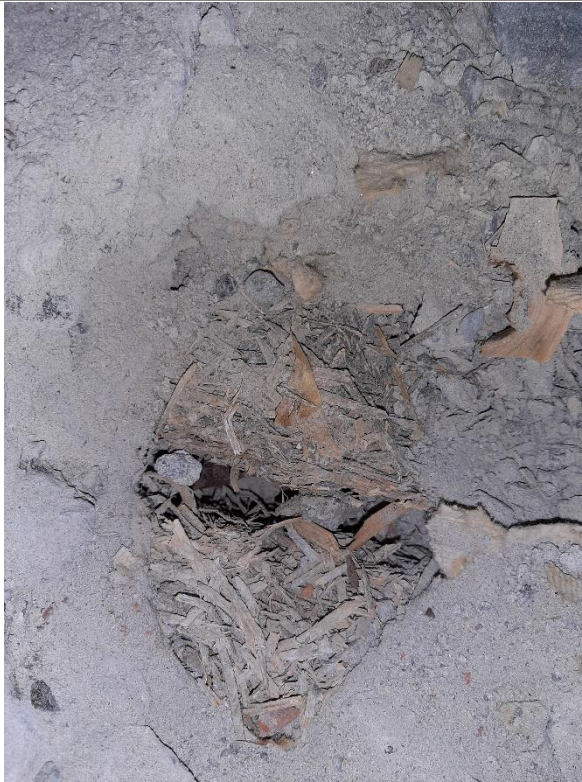
Kuva 92. Yläpohjan eristeenä on sementtilastulevy, jonka yläpuolella on rakennuspahvi.

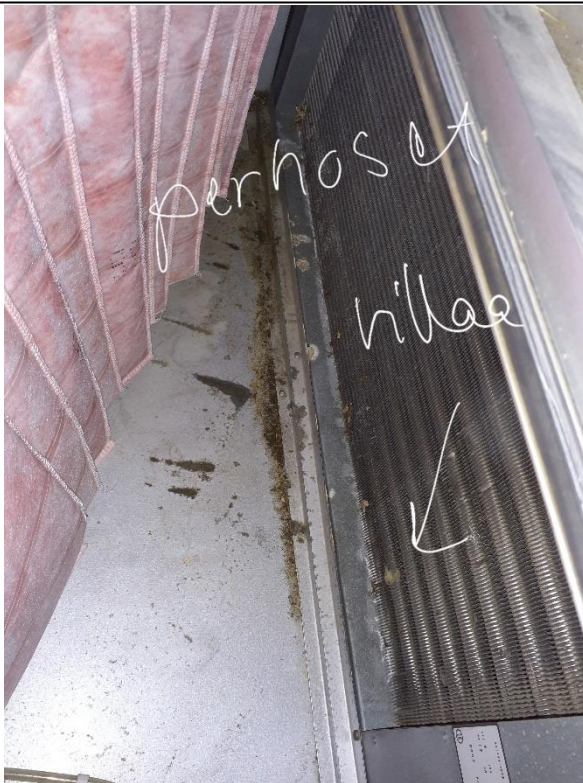
Kuva 96. Keittiön tuloilmakone. Lämmityspatteri on likainen. Siinä on mm. mineraalivillaa ja hyönteisiä.

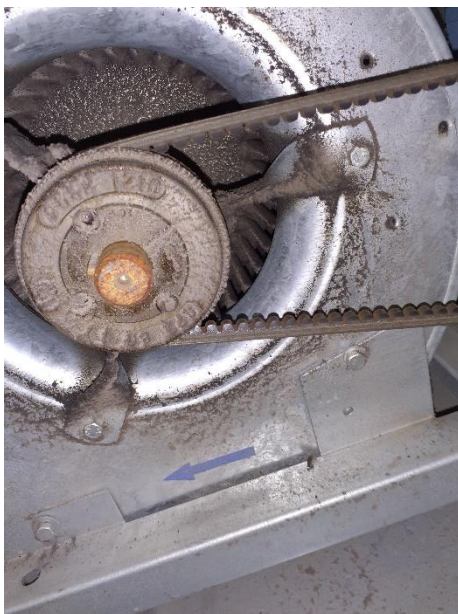
Kuva 98. Keittiön poistoilmahuuhallin. Puhaltimen pinnoilla on runsaasti rasvaa.

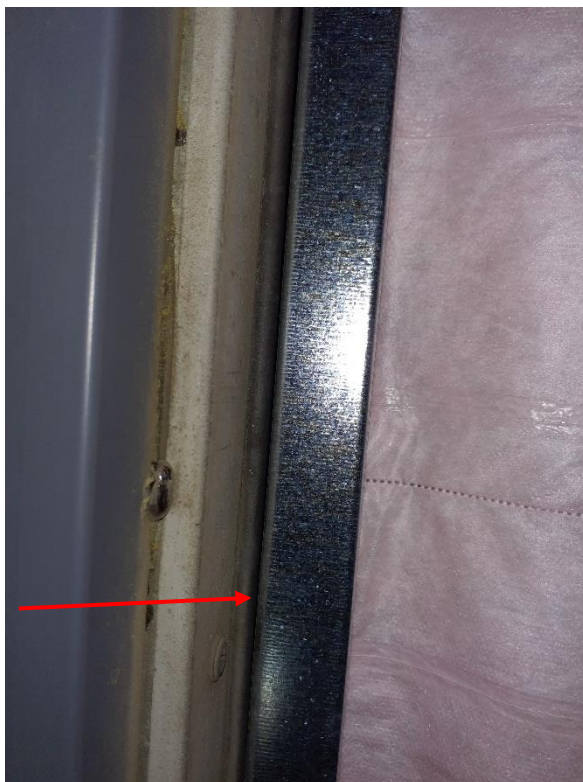
Kuva 101. Luokkien kone. Suodatinkehys ei ole tiivis.

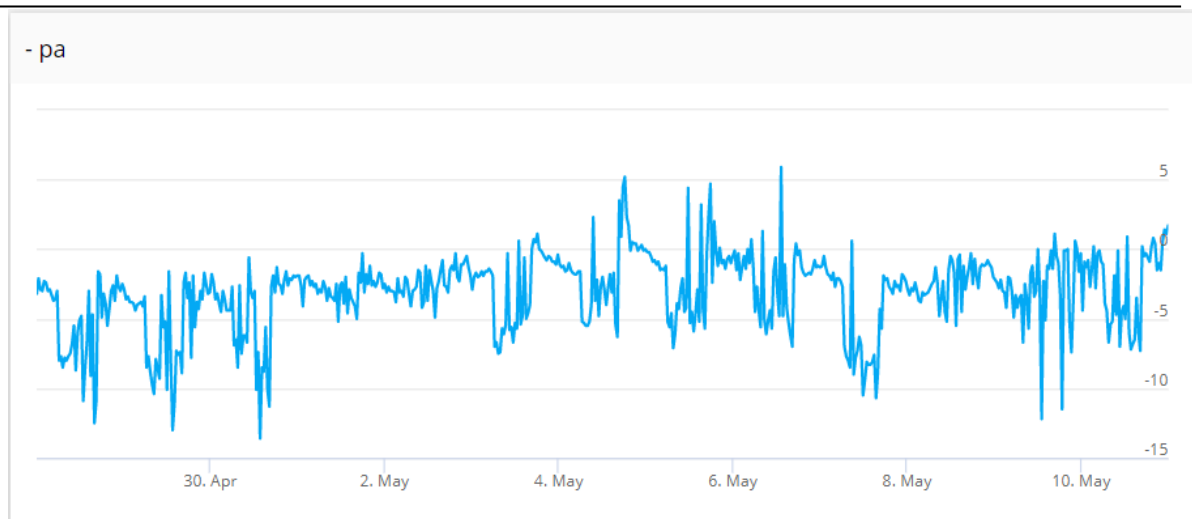
Kuva 105. Tutkimuspiste L1, esikoulun luokkatila 029. Sisäilman ja ulkoilman välinen paine-ero 28.4. – 11.5.2021.

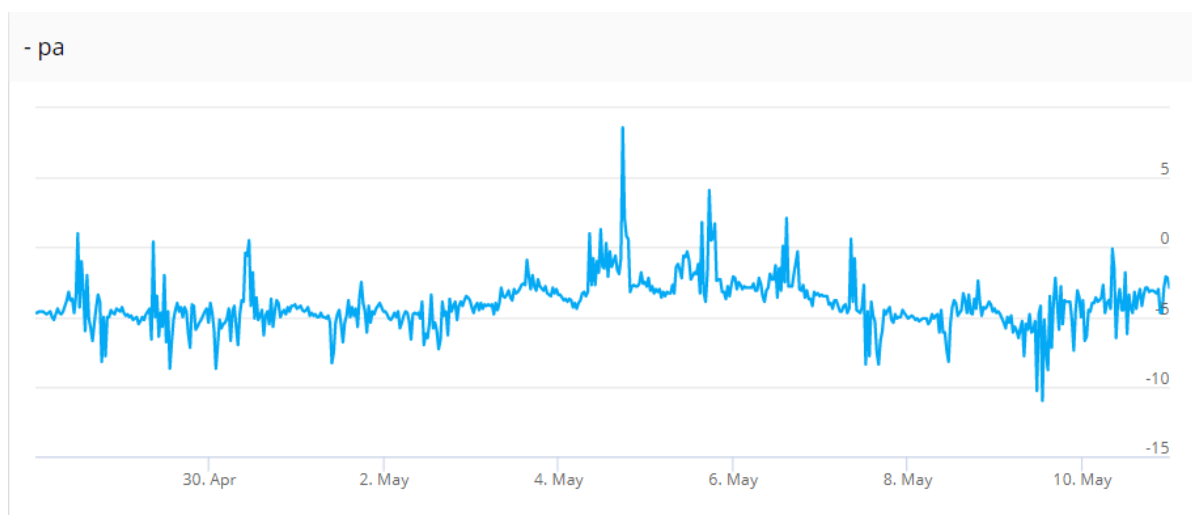
Kuva 106. Tutkimuspiste L2, 1. kerroksen pienopetustila 110. Sisäilman ja ulkoilman välinen paine-ero 28.4. – 11.5.2021.

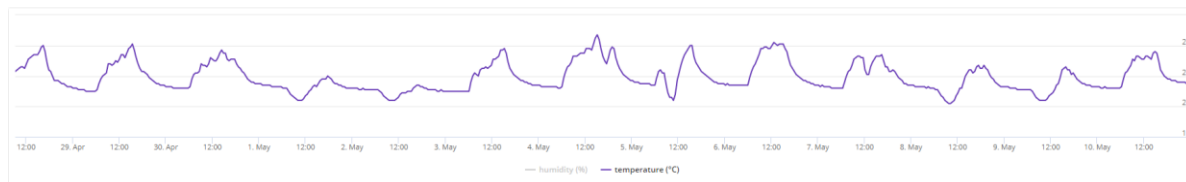
Kuva 111. Tutkimuspiste L1, esikoulun luokkatila 029. Sisäilman lämpötila 28.4. – 11.5.2021.

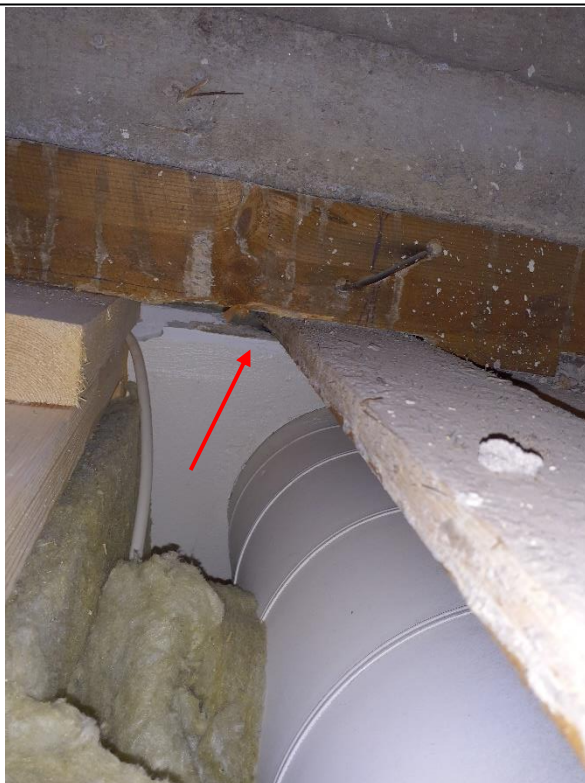
Kuva 120. Ilmayhteys kotelorakenteeseen. Luokka 2.

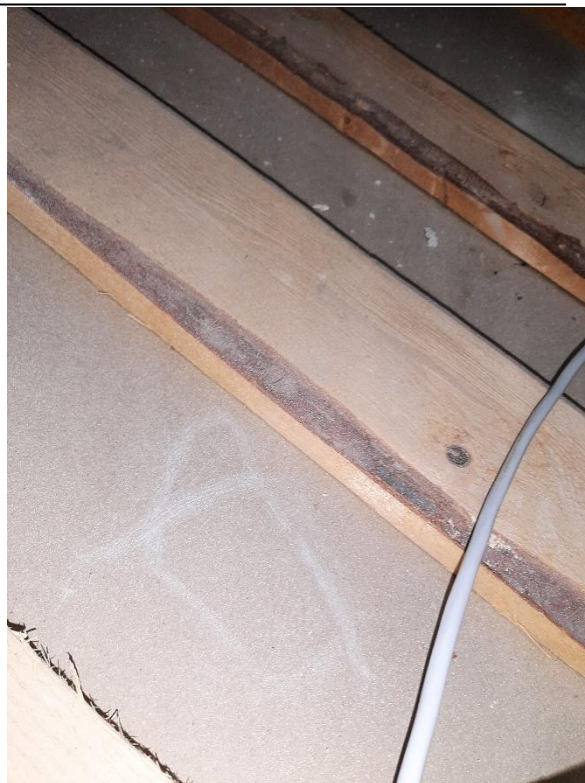
Kuva 121. Kotelo sisäpinnalla pölykertymää. Ruokala
