**Rantakylän koulu  
Hirsiniementie 4  
62800 VIMPELI**

## **RAKENNUKSEN KOSTEUS- JA SISÄILMATEKNINEN KUNTOTUTKIMUS**

**Tutkimusselostus**

**09.08.2021**

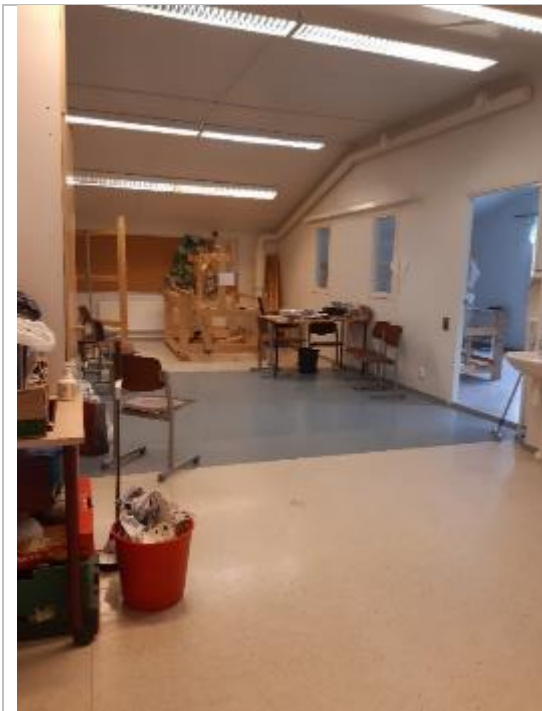
Välipohjan rakennetta ei tutkittu, mutta sen havaittiin hieman painuneen yläkerran huoneiden välisen oven edustalta.

Yläkerran ilma oli aistittavissa hieman tunkkaiseksi, sillä siellä ei ole korvausilmaventtiileitä.

Yleiskuva yläkerran tiloista.

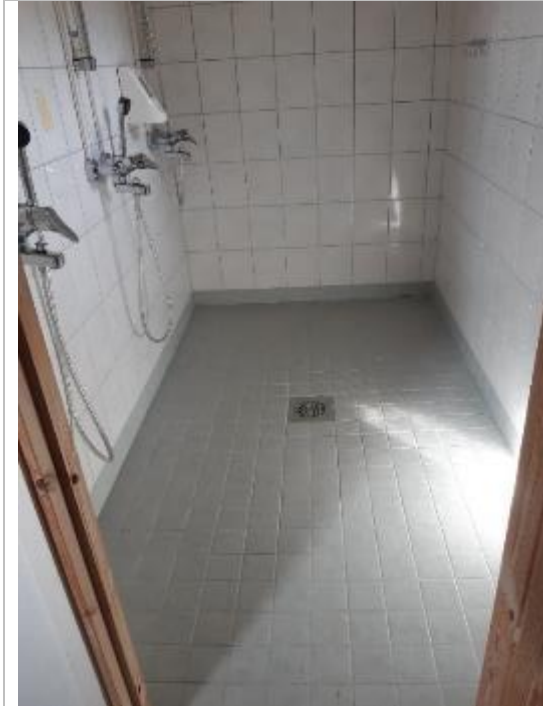
Pukuhuoneiden yhteydessä olevissa pesutiloissa silikonisaumat ovat huonossa kunnossa ja paikoin ratkenneet. Ne tulisi uusia ennen tilojen käyttöönottoa.

Yleiskuva pesutilasta.

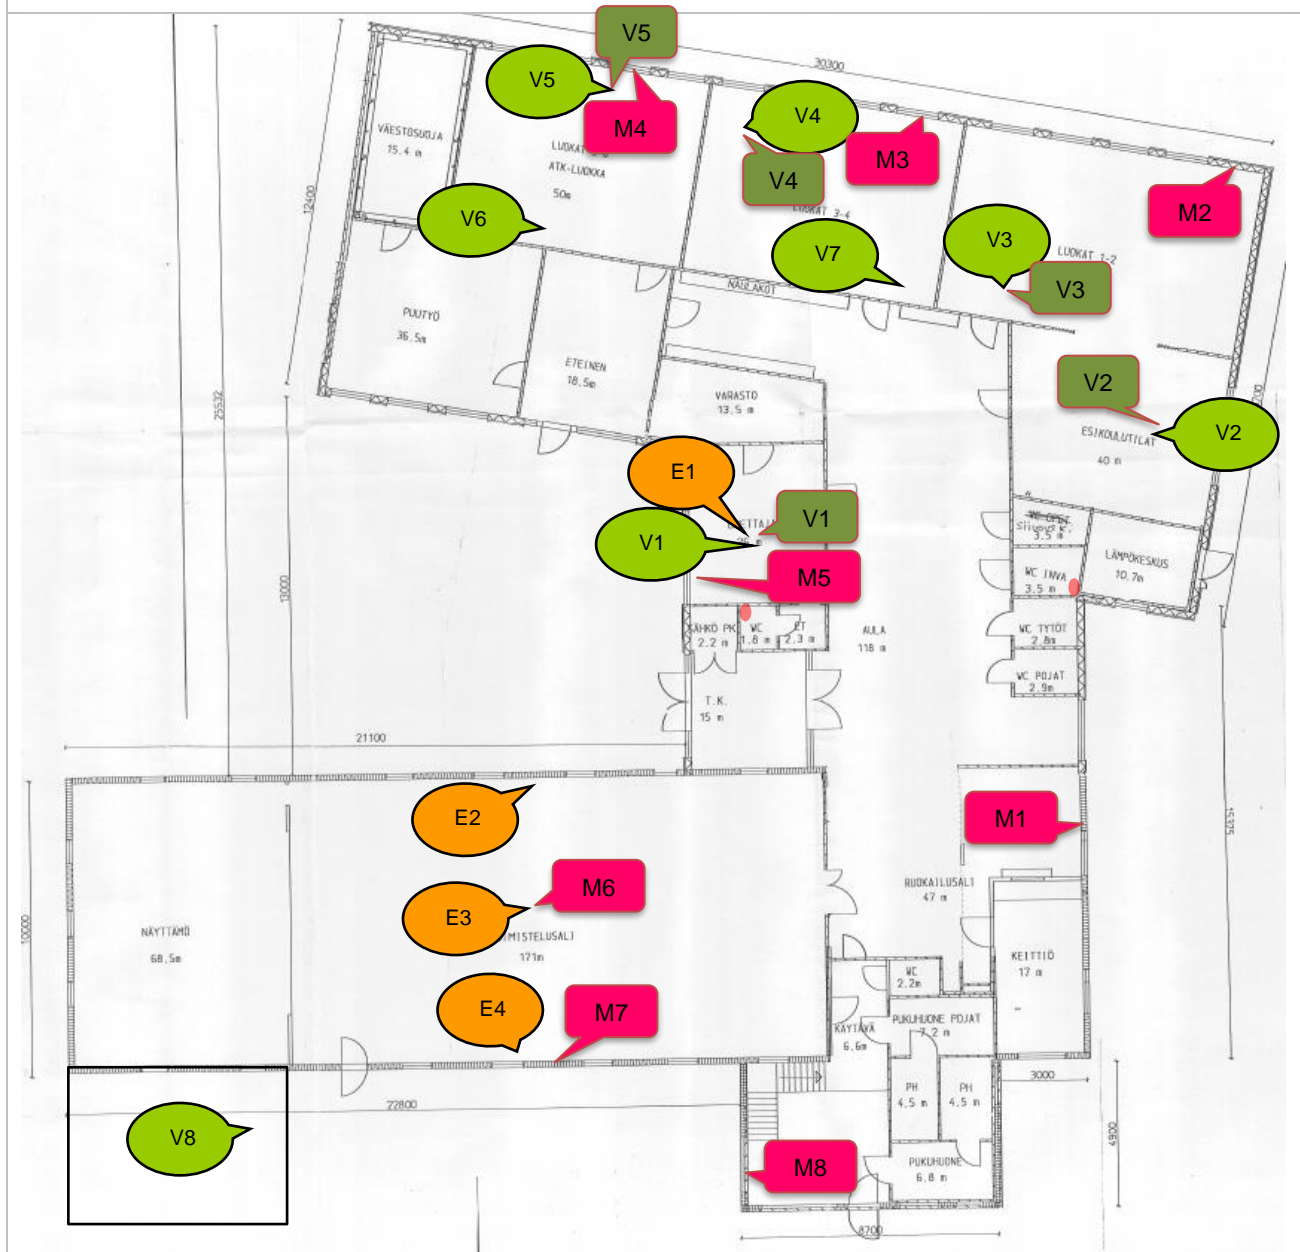
## 8 POHJAPIIRUSTUS TULKINTOINEEN SEKÄ NÄYTTEENOTTOKOHTINEEN

Pintaindikaattorin arvoissa oli poikkeamaa pienellä alueella lattiapinnoilla opettajienhuoneen wc-tilassa ja aulan inva-wc:ssä (merkitty pohjakuvaan). Molemmissa tiloissa lattiapinnoitteena on keraaminen laatta.

Lattian eristetilan kosteus mitattiin kolmesta kohtaa, molemmilta reunoilta ja kesialueelta. Pääoven puoleiselta reunalta eristetilan suhteellinen kosteus oli 78%, lämpötila 15 °C ja absoluuttinen kosteus 10 g/m<sup>3</sup>. Keskilattian eristetilan suhteellinen kosteus oli 66%, lämpötila 17 °C ja absoluuttinen kosteus 9,6 g/m<sup>3</sup>. Sisäpihan puoleisen reunan eristetilan suhteellinen kosteus oli 65%, lämpötila 18 °C ja absoluuttinen kosteus 10,3 g/m<sup>3</sup>. Lattian reuna-alueilla alapohjan eristeenä on mineraalivilla ja tarkastusaukoista on aistittavissa mikrobitoimintaan viittaavaa hajua. Keskilattian osalla lattian eristeenä havaittiin olevan purua. Purussa ei aistinvaraisesti ollut havaittavissa muutoksia tai hajua. Purusta otettiin mikrobinäyte, jossa ei havaittu mikrobikasvua.
