**Metsätarhan päiväkoti
Lakasenkujä 4
62800 Vimpeli**

**RAKENNUKSEN KOSTEUS- JA SISÄILMATEKNINEN
KUNTOTUTKIMUS**

Tutkimusselostus

11.6.2020

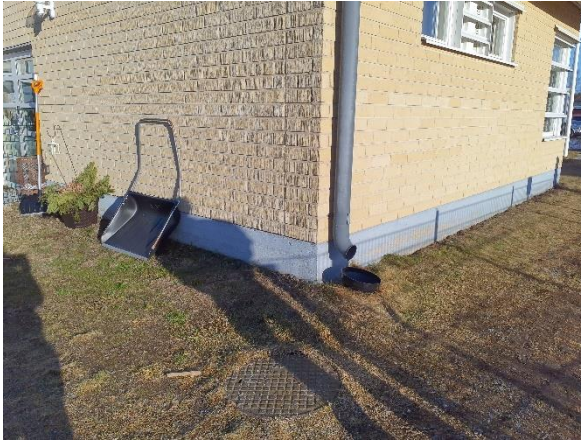
Kuva 2. Paikoin syöksytorvien alla on rännikaivot. Päiväkodin tilojen alueella rakennuksen vierellä on pääosin nurmi tai multatyypinen maa-aines sokkelissa kiinni. Maanpinta ei vietä rakennuksesta pois päin.

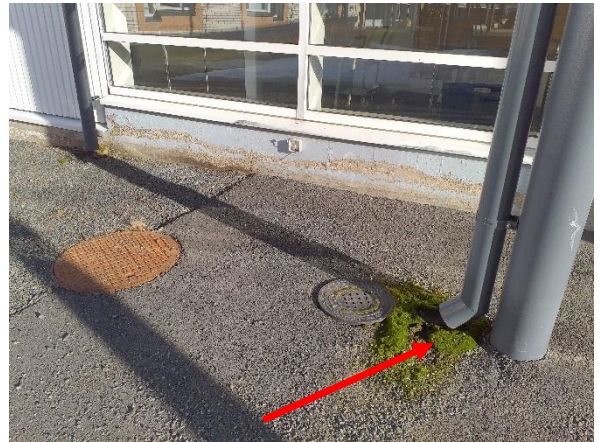
Kuva 5. Syöksytorven alla ei ole rännikaivoa.

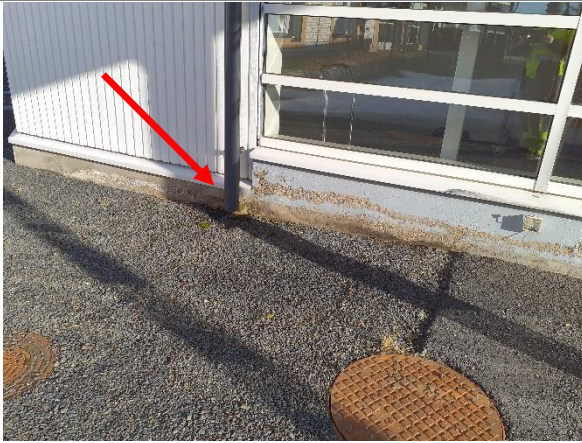
Kuva 6. Syöksytorven alla ei ole rännikaivoa.

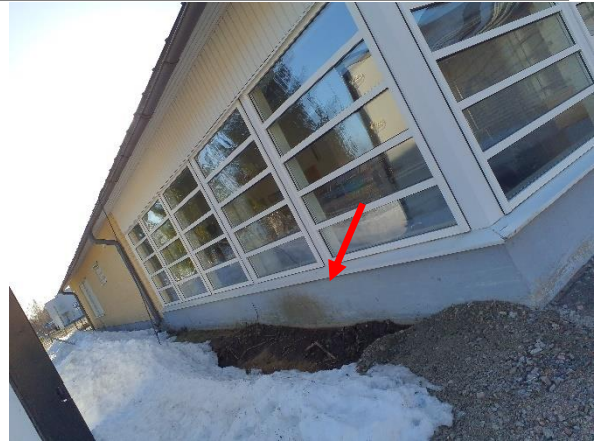
Kuva 7. Jäljet sokkelissa viittaa siihen, että räystäskouru on tiputtanut vettä ko kohdassa maahan.

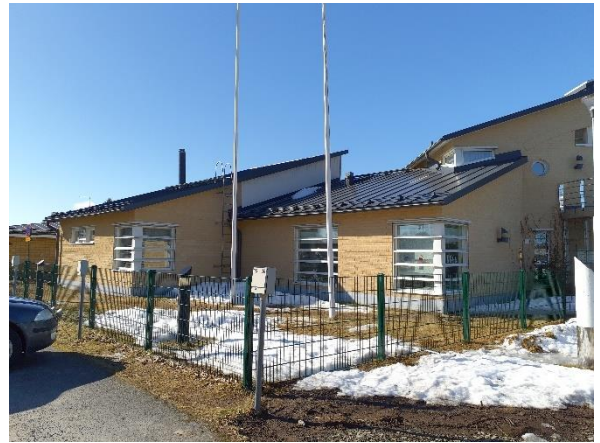
Kuva 9. Maanpinta ei pääosin vietä selvästi rakennuksesta pois päin.

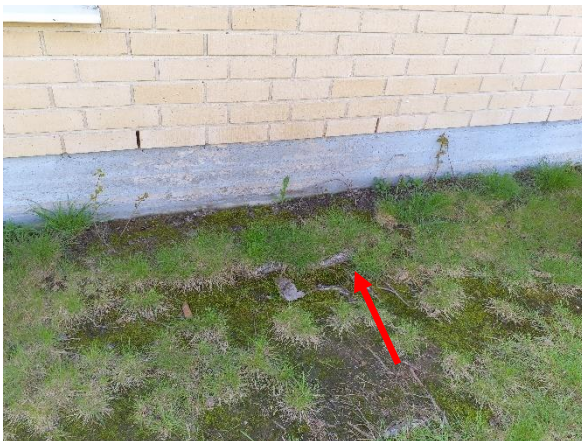
Kuva 10. Isoja kasvillisuuden juuria vierustäytössä rakennuksen pohjoisivulla. Jäljet sokkelissa viittaa siihen, että räystäskouru on tiputtanut vettä ko kohdassa maahan.

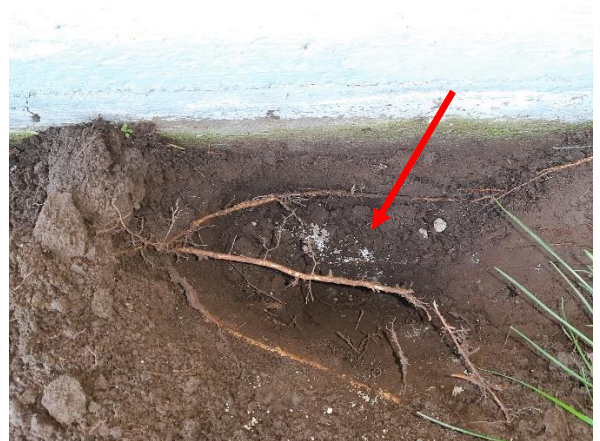
Kuva 11. Pystyeriste sokkeliä vasten n. 20 cm syvyydeltä alkaa. Maa-aines multaa. Runsaasti kasvillisuuden juuria rakennuksen vierustäytössä rakennuksen pohjoisivulla.

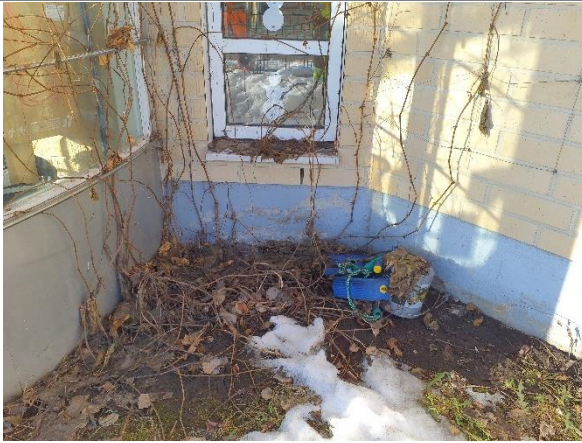
Kuva 12. Paikoin rakennuksen sokkelin vieressä on istutuksia.

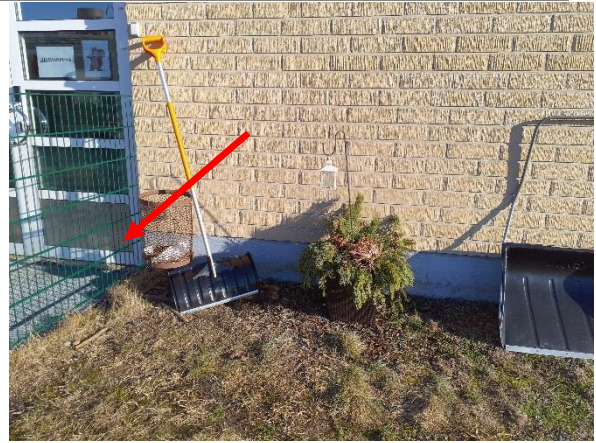
Kuva 13. Maanpinta on lattiapinnan kanssa lähes samalla tasolla.

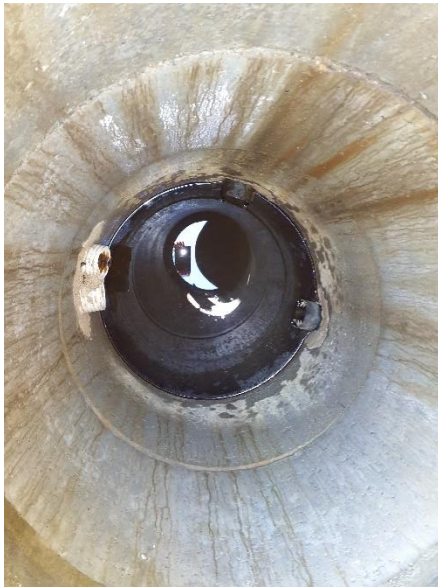
Kuva 14. Yleiskuva salaojakaivosta. Kaikissa tarkastetuissa kaivoissa veden pinta oli putkien alapuolella.

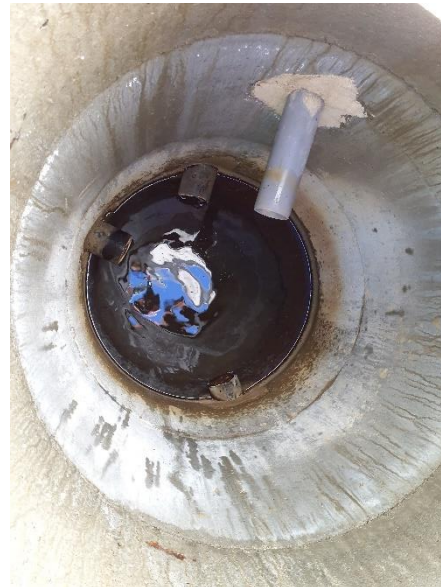
Kuva 15. Yhteen salaojakaivoon on johdettu harmaa putki, jonka tarkoitus ei tullut tutkimuksessa selville.

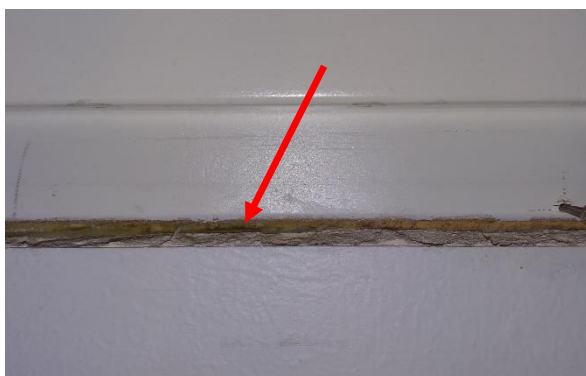
Kuva 30. A112. Höyrynsulkua ei ole asennettu tiiviisti ikkunarakenteeseen.

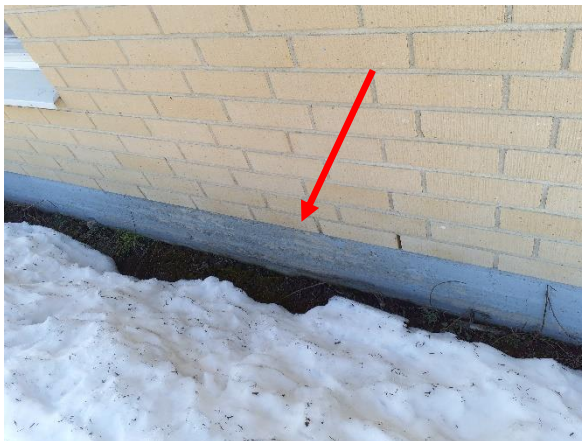
Kuva 33. Tutkimuspisteen kohdalla on sokkelirakenteen ulkopinnalla kosteuden aiheuttamia jälkiä.

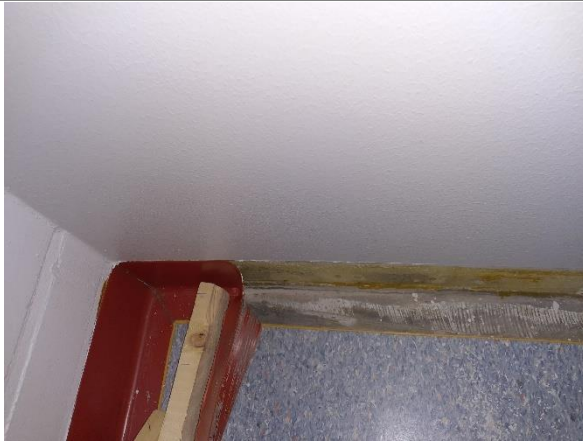
Kuva 35. Tutkimuspisteen kohdalla lattia- ja seinärakenteen liittymä on melko tiivis.

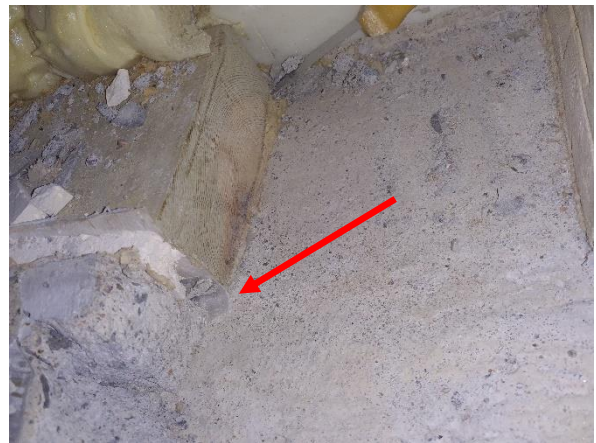
Kuva 42. Ulkoseinän höyrynsulku päättyy alapohjan runkolaatan yläpinnan tasolle.

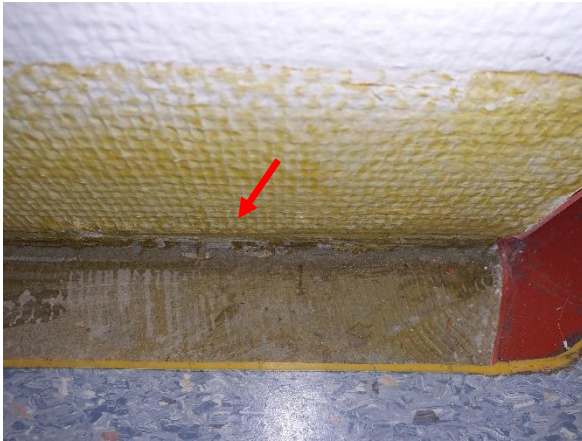
Kuva 44. Rakenneliittymä on epätiivis

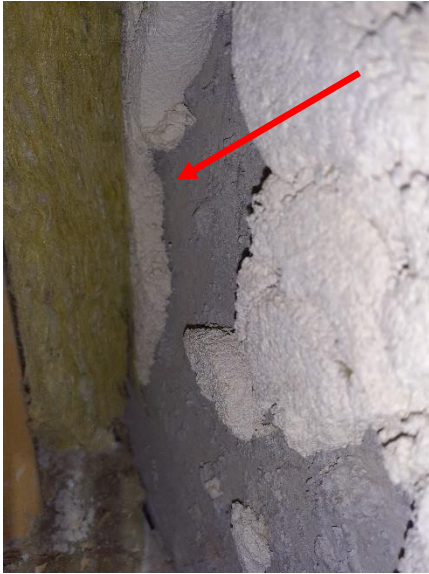
Kuva 50. Ulkoseinän alaosan tuulettuminen on puutteellista, kun tuulensuojalevy on kiinni muurauslaastissa, mikä on muuratessa tippunut tuulensuojalevyn ja sokkelin ulkokuoren väliin.

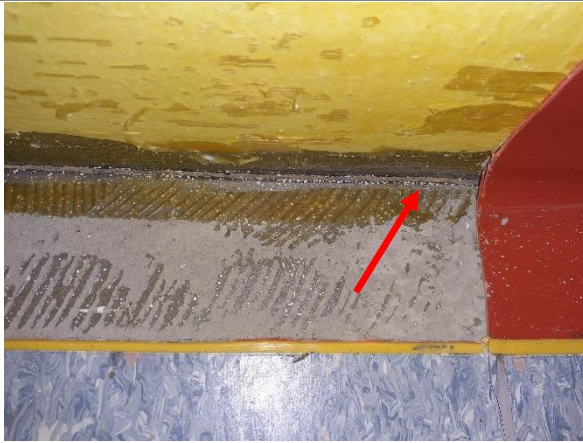
Kuva 53. Lattia- ja seinärakenteen liittymässä on rako.

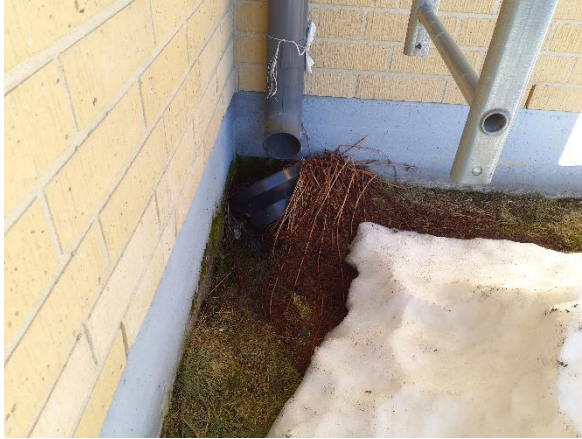
Kuva 60. Tutkimuspisteen kohdalla syöksytyrven alla rännikaivo on ollut pois paikoiltaan.

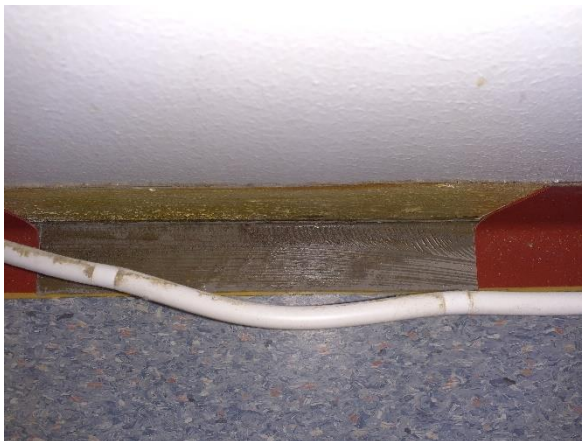
Kuva 61. Tutkimuskohdalla rakenneliittymä on melko tiivis.

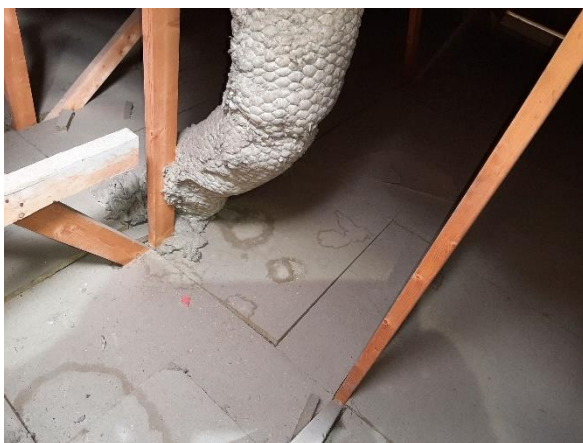
Kuva 67. Paikoin kosteuden aiheuttamia jälkiä eristeiden päällä. Kuva Oravanpesän kohdalla.

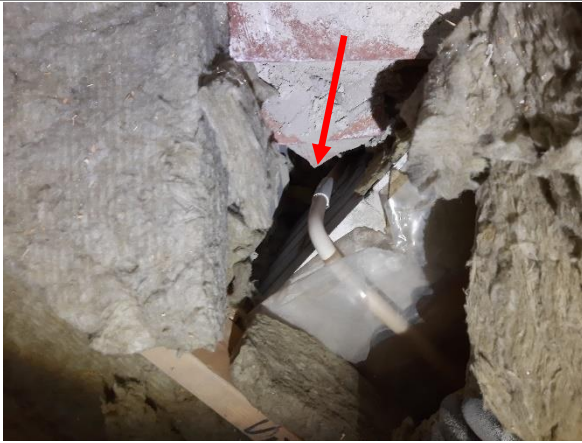
Kuva 75. Avoin yhteys yläpohjarakenteesta muurattuun kotelorakenteeseen Oravanpesän keittiötilan (C152) kohdalla. Merkittävä epätiivelyskohta yläpohjan höyrynsulussa.

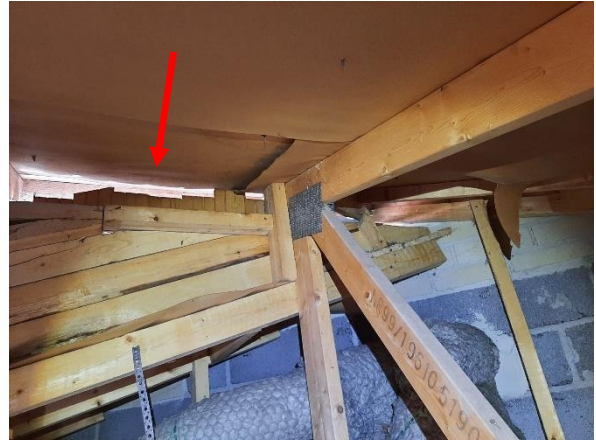
Kuva 78. Eri tasolla olevien vesikatteen osien liitoskohdista pääsee ulkoa puiden lehtiä yms. yläpohjan ullakotilaan. Kuva Oravanpesän ja aulan C144 liittymäkohdasta.

- Vesivuotokohtien kosteusvauriot korjataan. Eriste- ja levymateriaalit uusitaan. Puurakenteet, joissa kosteuden aiheuttamia jälkiä, puhdistetaan mekaanisesti.
- Vesikatteen ja aluskatteen uusiminen.
- Vesikatteen uusimisen yhteydessä on suositeltavaa uusita yläpohjan eristeet.
- Yläpohjan höyrynsulun epätiiveyskohtien korjaaminen.
- Yläpohjan alaslaskun yläpuolinen tila puhdistetaan ja kosteusvauriot korjataan.
- Korjaussuunnittelua varten yläpohjarakenteen kuntotutkimus niiltä osin missä ei ole ullakkotilaa ja mitä ei tässä yhteydessä tutkittu, kuten allasosaston ja Ketunkolon tilojen yläpohjarakenne.

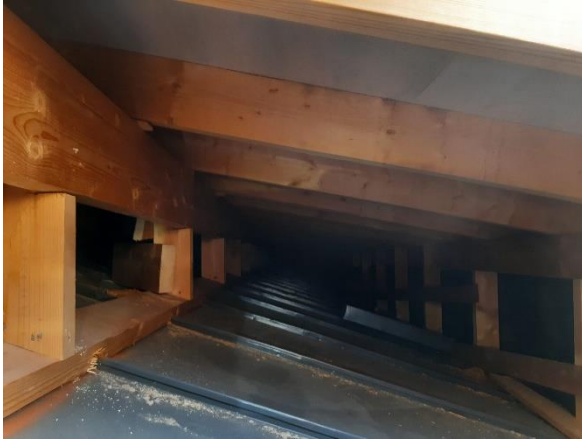
Kuva 83. Keittiön osalla on uusi vesikatto asennettu vanhan päälle.

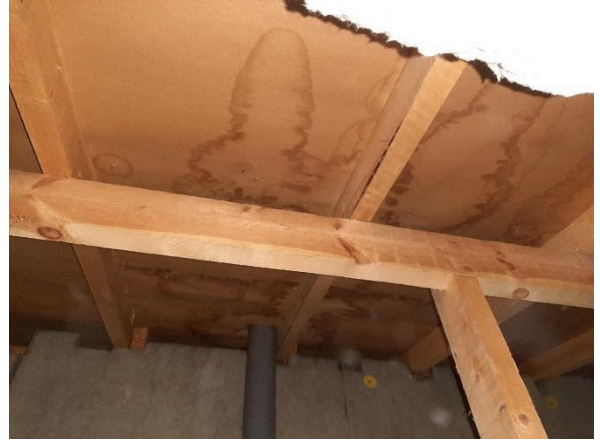
Kuva 84. Paikoin vanha vesikatto on vuotanut keittiön kohdalla.

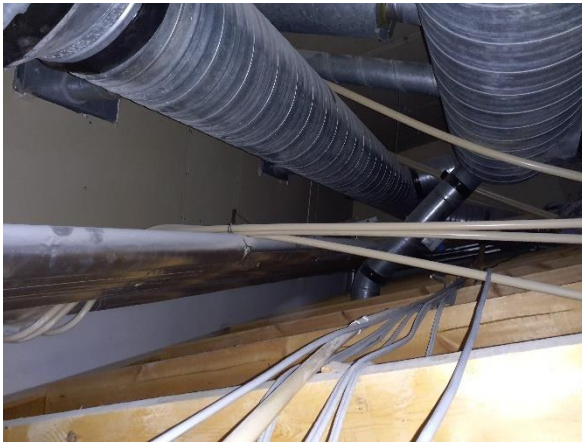
Kuva 85. Ketunkolon käytävällä A115 on laskettu katto, jonka yläpuolella on lvis-tekniikkaa.

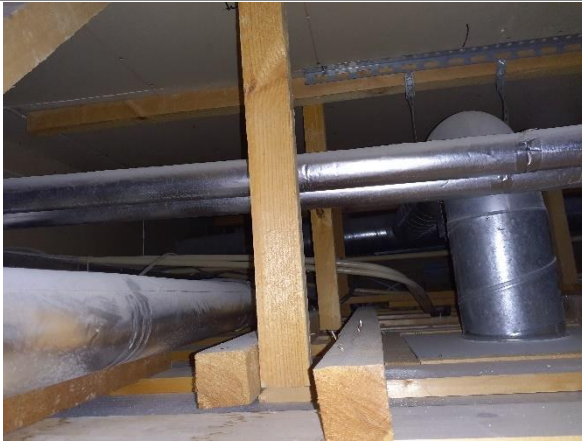
Kuva 89. Myyränmajan käytävällä C138 on alakatto, jonka yläpuolella kulkee lvis-tekniikkaa. Alakaton yläpuolisilla pinoilla on runsasta pölykertymää.

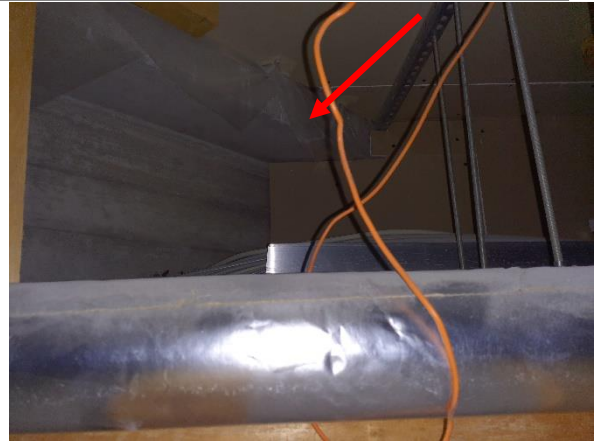
Kuva 90. Yläpohjan höyrnsulkumuovia ei ole asennettu tiiviisti. Myyränmajan käytävä C138

- Vesikatteen ja aluskatteen uusiminen sekä yläpohjan kosteusvaurioituneiden rakenteiden korjaaminen tai lyhyen käyttöiän toimenpiteenä vähintäänkin merkittävimpien yläpohjarakenteen epätiivelyskohtien tiivistäminen.

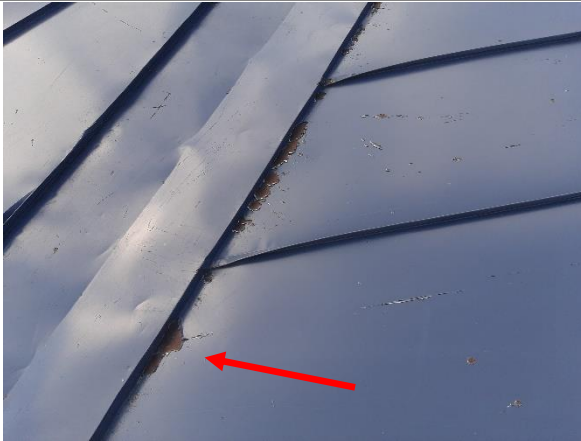
Kuva 93. Vesikatteen pinnoite on paikoin huonossa kunnossa.

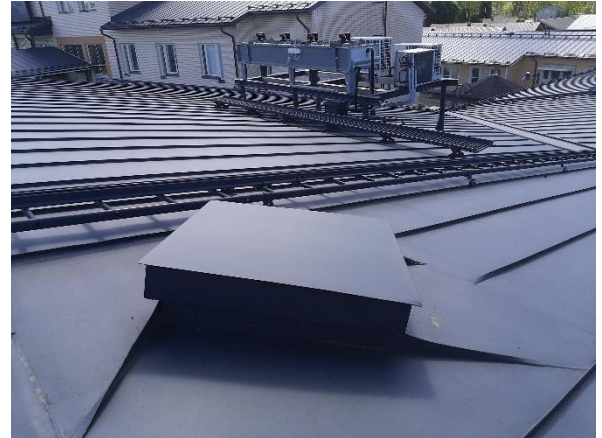
Kuva 96. Keittiön osalla on vesikate uusittu.

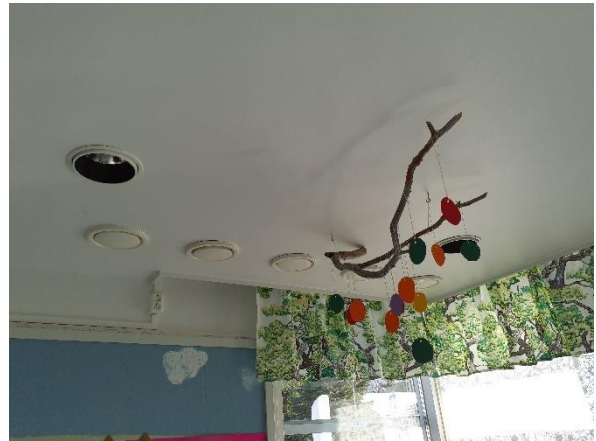
Kuva 110. Oravanpesän oleskelutilassa A145 on poistoilmaventtiilit. Tuloilmaventtiilit sijaitsevat tilaan johtavilla käytävillä.

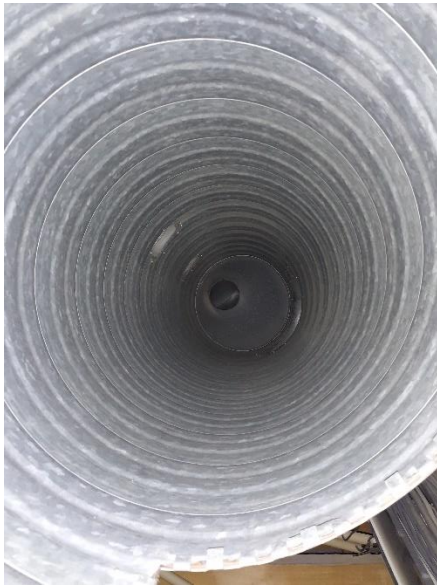
Kuva 111. Ketunkolon käytävällä tuloilmakanava tutkimuspisteessä IV1. Ei silmämääräisesti havaittavaa pölykertymää.

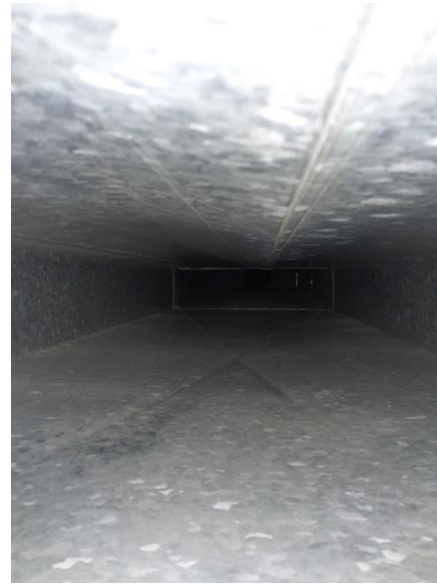
Kuva 112. Aulan tuloilmakanava tutkimuspisteessä IV3. Kanavan pohjalla on pölykertymää.

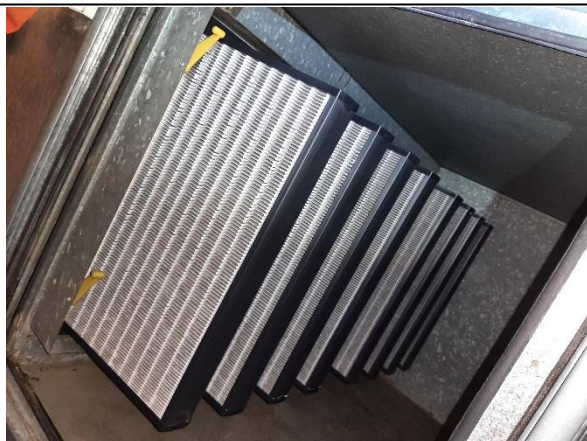
Kuva 113. Päiväkodin tilojen tuloilmakoneen suodatinkammion pohjalla on hyönteisiä.

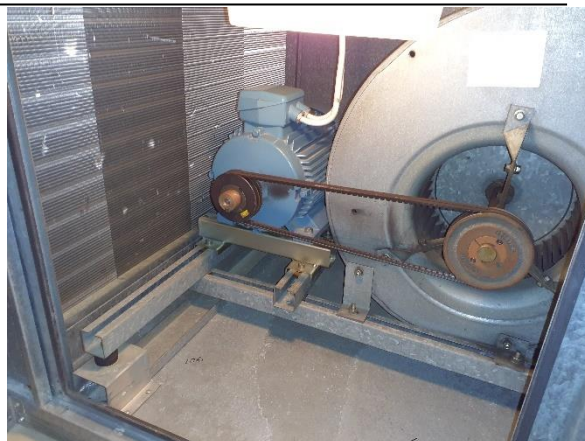
Kuva 114. Päiväkodin tilojen tuloilmakoneen puhallinkammion pohjalla on hyönteisiä.

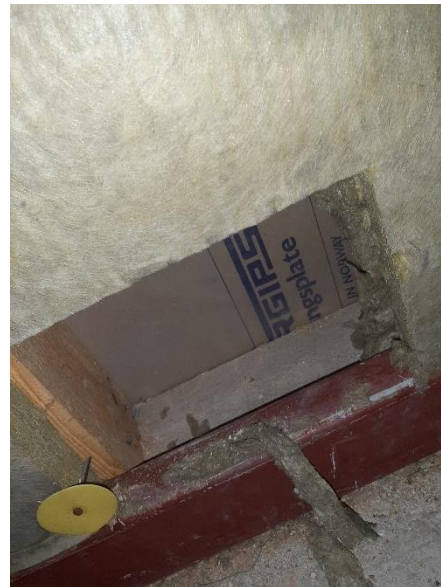
Kuva 130. Yläkerran toimistohuoneen D201 seinärakenteen kuntoa tutkittiin ullakkotilan kautta. Rakenteessa ei havaittu tavanomaisesta poikkeavaa.
