**Vimpelin kirjasto
Patruunatie 15
62800 Vimpeli**

KIRJASTON TILOJEN KOSTEUS- JA SISÄILMATEKNINEN KUNTOTUTKIMUS

Tutkimusselostus

24.6.2021

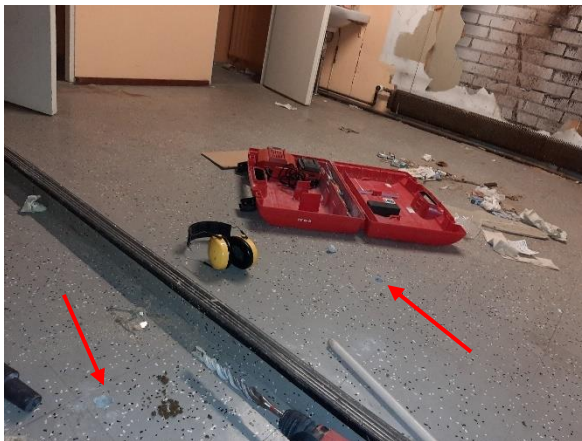
Alapohjarakenteena on maanvarainen betonilaatta, jossa kahden betonilaatan välissä on bitumisively. Rakenteessa ei ole lämmöneristettä. Rakennetyyppi tutkittiin poraamalla läpi lattiarakenteesta tutkimuspisteessä RAK10. Betonilaatan alla oli tutkimuspisteessä märkä hiekka. Tutkimuspisteen kohdalla kyseisessä tilassa on osittain korotettu lattia, missä maata vasten olevan betonilaatan päällä on 5 cm hiekkaa ja sen päällä 5 cm pintabetonilaatta. Tutkimuspisteen sijainti on esitetty pohjakuvassa, kuva 6.

Kuva 2. Tutkimuspiste RAK10. Tilassa on osittain korotettu lattia ja muovilaattapinnoite.

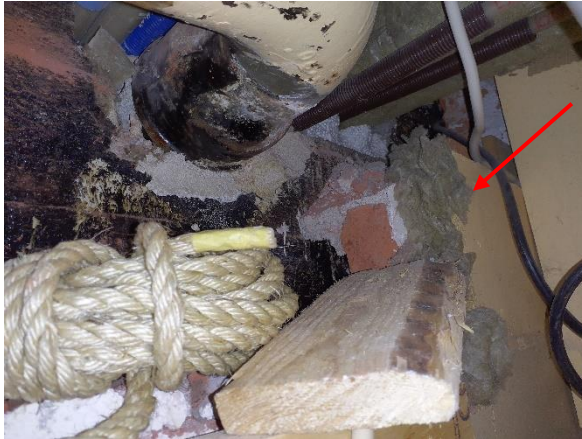
Kuva 14. Nuorisotilan komerossa on avoin seinärakenne, jossa seinän tiiliverhouksen sisäpinnalla on mineraalivillaeriste ja lastulevyverhous.

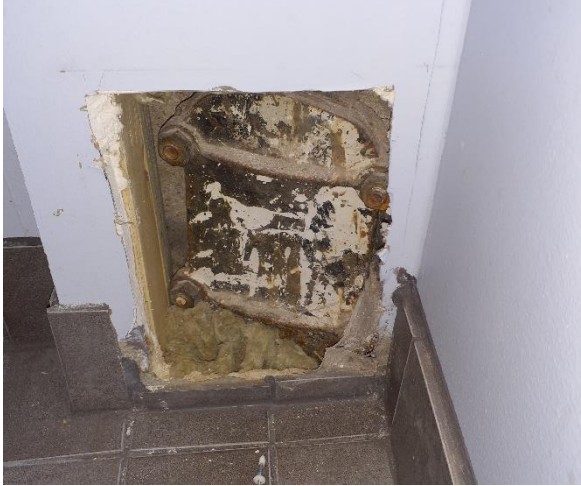
Kuva 15. Nuorisotilan eteisen viereisen wc:n kotelorakenteeseen laskettiin merkkiainekaasua.

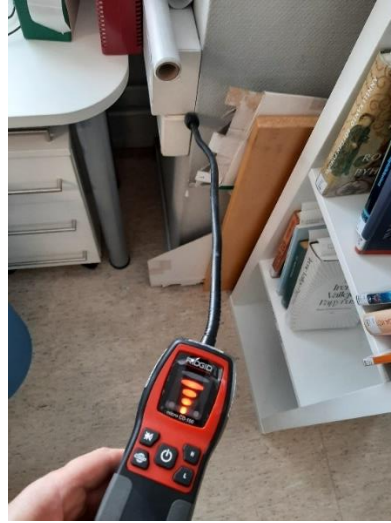
Kuva 16. Nuorisotilan wc:n kotelorakenteeseen laskettu kaasu tuli nopeasti kirjaston 2. -kerroksen infopisteen kotelorakenteen kautta sisäilmaan.

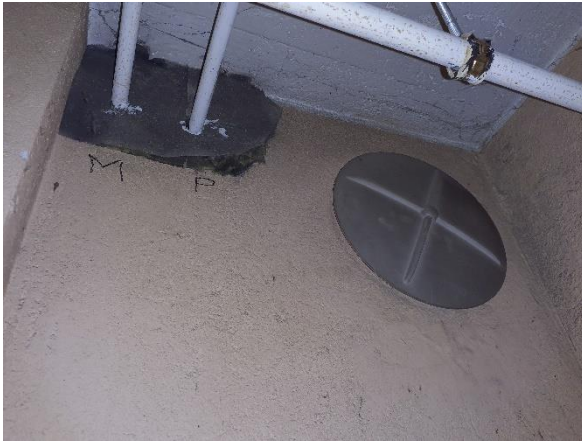
Kuva 19. Sama tila kuin edellinen kuva. Tilassa on korvausilmaventtiili.

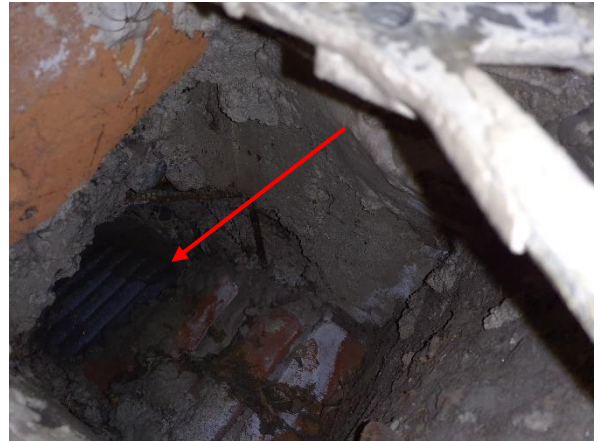
Kuva 20. Sama tila kuin edellinen kuva. Korvausilmaventtiin takana on korvausilma-aukko suoraan ulos. Ulkopuolella on säleikkö.

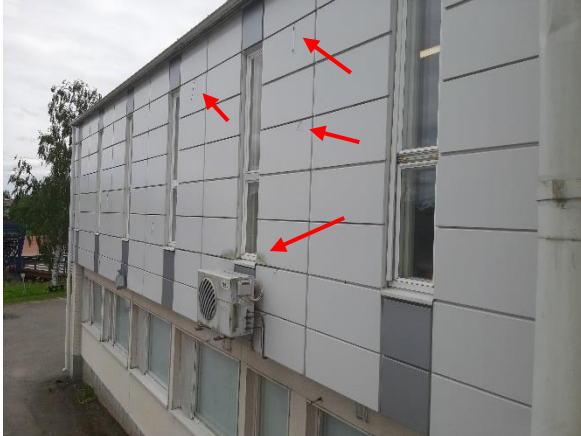
Kuva 29. Uuden osan ulkoverhouksena olevan peltikasetin liitoksista roikkuu todennäköisesti tiivistenauhoja. Ilmalämpöpumpun päältä roiskuu vettä seinään. Tutkimuspiste RAK3 sijaitsee ilmalämpöpumpun kohdalla.

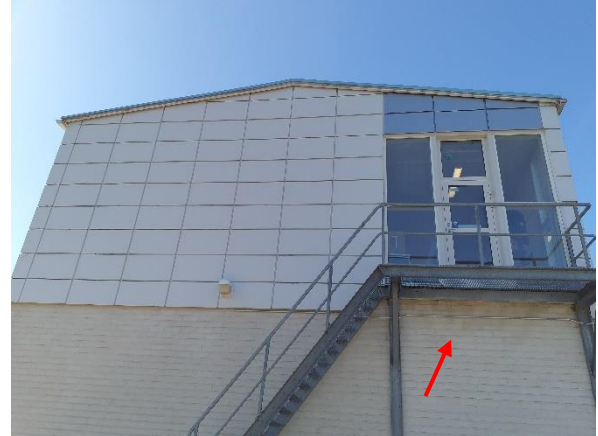
Kuva 30. Kirjaston uuden osan porrastasanteen kohdalla kosteuden aiheuttamia jälkiä tiiliverhouksessa.

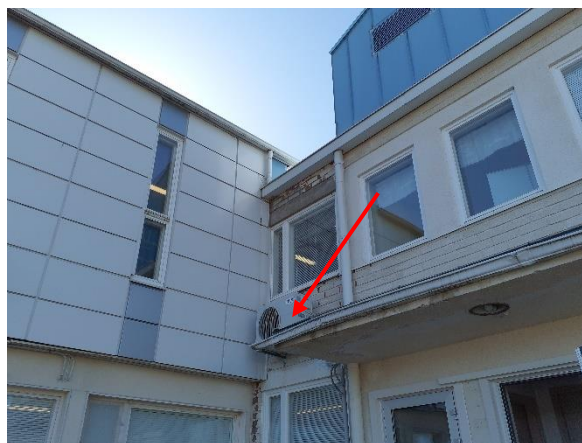
Ulkoseinän mineraalivillaeristeestä otettiin näyte aulassa tutkimuspisteessä RAK1 (Näyte 1, MIK9272) ja lasten osastolla tutkimuspisteessä RAK8 (Näyte 4, MIK9275). Molemmissa näytteissä todettiin viite vauriosta. Kyseisissä tutkimuspisteissä ulkoverhouksena on tiili. Rakennuksen eteläpäädyn tutkimuspisteessä RAK9 ulkoseinän eristeenä oli sementtilastulevy, josta otettiin kaksi näytettä (Näytteet 5 ja 6, Näyte 4, MIK9275) mikrobianalyyysiin. Molemmissa näytteissä todettiin heikko viite vauriosta. Kyseisessä tutkimuspisteessä seinärakenteen ulkokuori on myös betonia. Sementtilastulevystä analysoitiin myös asbesti. Näyte ei sisältänyt asbestia (Näyte 6, ASB25784).

Kuva 37. Tutkimuspiste RAK1 sijaitsee ulkoseinän osalla, jossa seinän ulkoverhous on tiilirakenteinen.

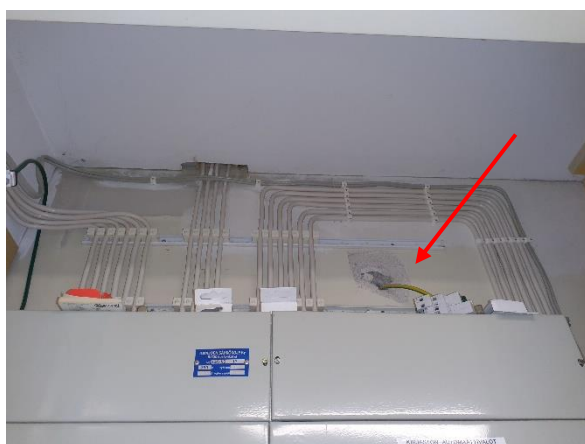
Kuva 38. Ulkoseinärakenteessa on avoimia läpivientikohtia, joiden kautta on ilmayhteys ulkoseinän eristeen ja sisäilman välillä. Kuva aulan sähkökaapista.

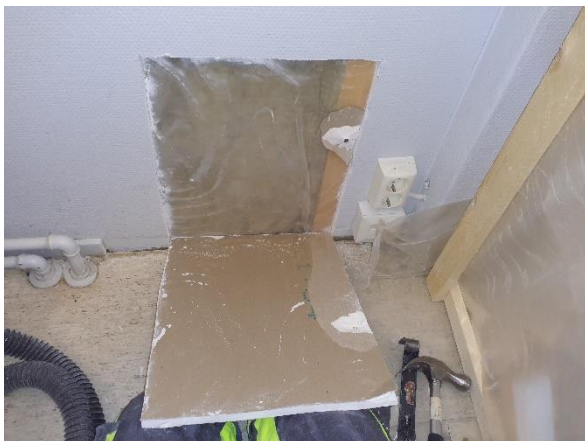
Rakennetutkimuspiste RAK4 sijaitsee kirjaston uudella osalla välittömästi vanhan osan liittymäkohdan läheisyydessä kohdassa, jossa katolta tuleva sadevesi on aiheuttanut ylimääräistä kosteusrasitusta ulkoseinärakenteelle. Tutkimuspisteen sijainti ulkopuolella on esitetty kuvassa 32.

Kuva 45. Tutkimuspiste sijaitsee vanhan ja uuden osan liittokohdassa.

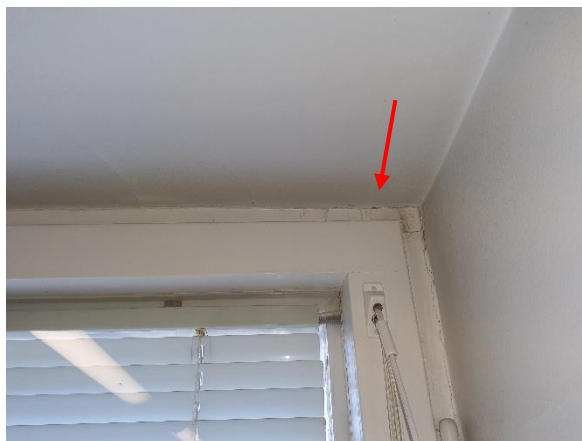
Kuva 52. Ikkuna- ja seinärakenteen liittymässä on valumajälkiä, mikä viittaa siihen, että seinärakenteen sisälle on päässyt vettä. Kuva lehtilukusalista.

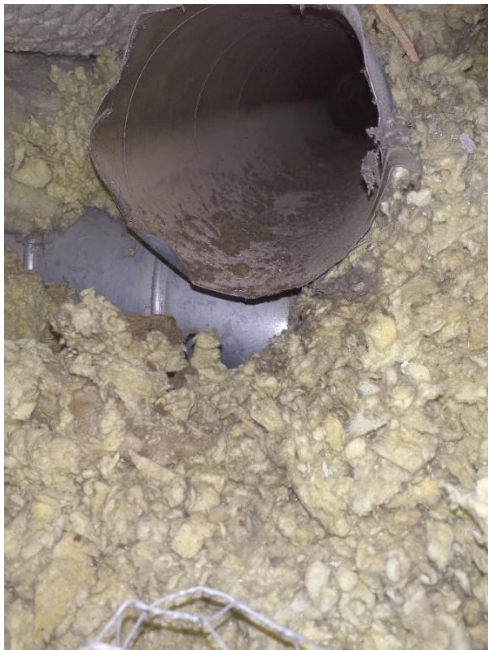
Kuva 57. Yläpohjan tuulettuvassa tilassa on avoimia vanhoja iv-kanavia.

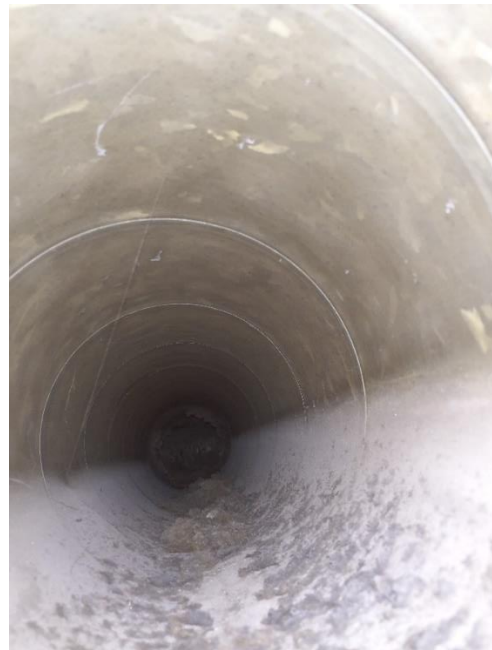
Kuva 58. Vanhan kanavan sisällä on epäpuhtauksia kuten mineraalivillaa.

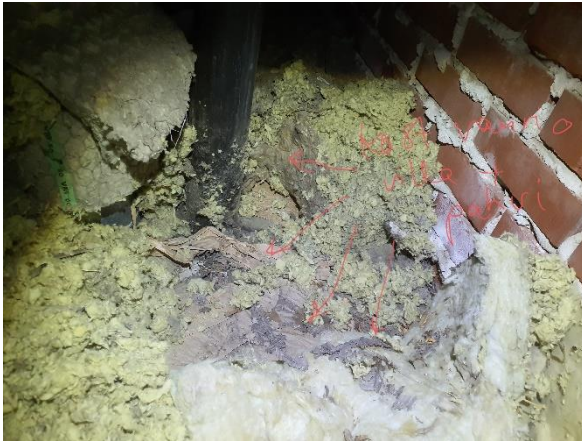
Kuva 61. Eristetilassa olevissa materiaaleissa, kuten villassa ja pahvissa on kosteuden aiheuttamia jälkiä kirjaston infopisteen kohdalla.

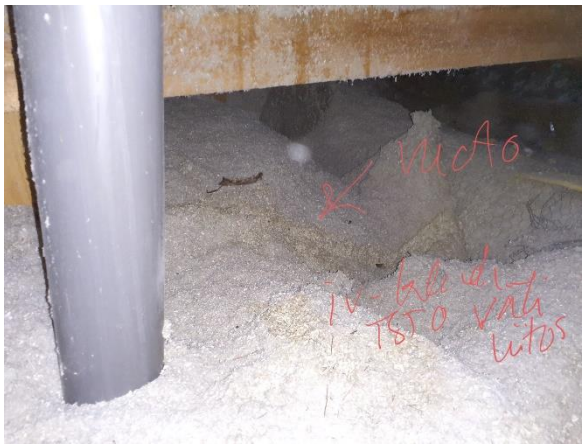
Kuva 67. Iv-konehuoneen ja toimistuhuoneen välisellä alueella vesivuotojälkiä eristeiden päällä.

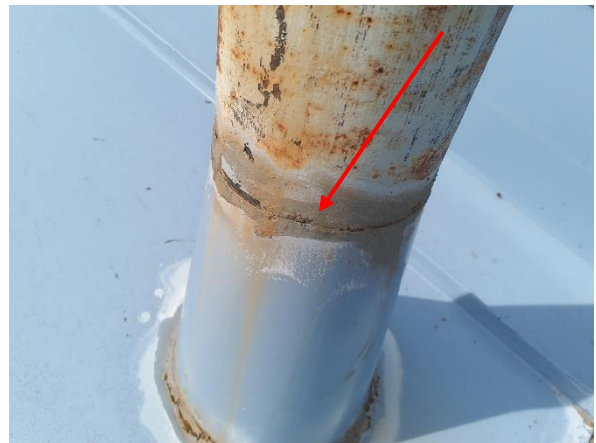
Kuva 70. Vuotokohta viemäriputken ja vesikatteen läpivientikappaleessa.

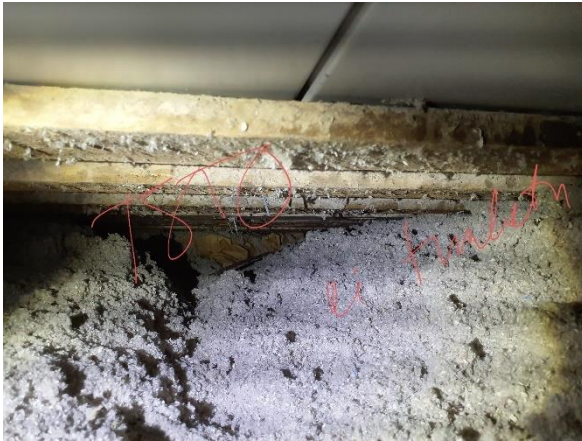
Kuva 73. Toimistohuoneen kohdalla paikoin yläpohjan eristeet ovat kiinni vesikatteessa. Rakenne ei tuuletu.

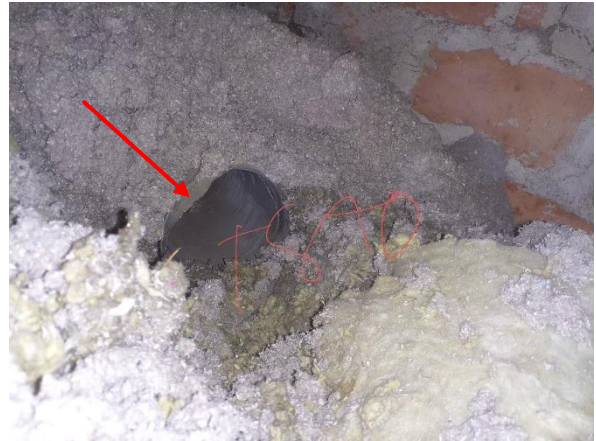
Kuva 74. Avoimia iv-putkia oli useita eri puolilla yläpohjan tuuletettavaa tilaa. Kuva toimistohuoneen kohdalta.

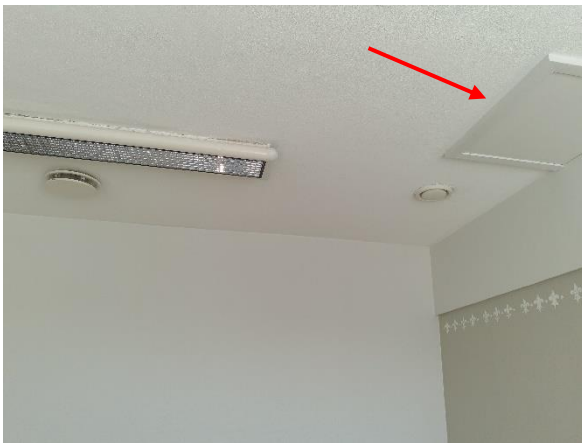
Kuva 75. Toimistohuoneen katossa on luukku, jonka takaa havaittiin ilmavirtausta huonetilaan päin.

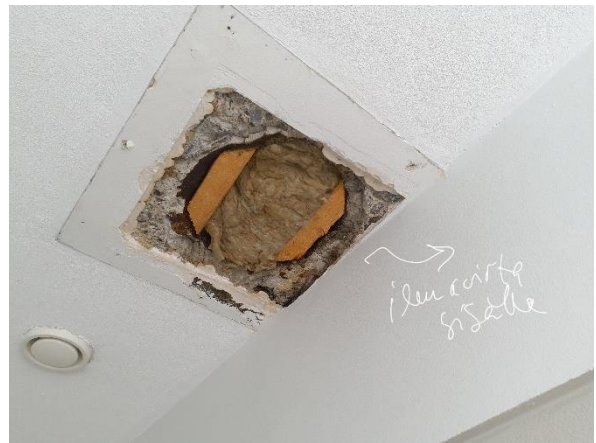
Kuva 76. Toimistohuoneen katon luukun takana on vanha läpivienti, joka oli täytetty mineraalivillalla.

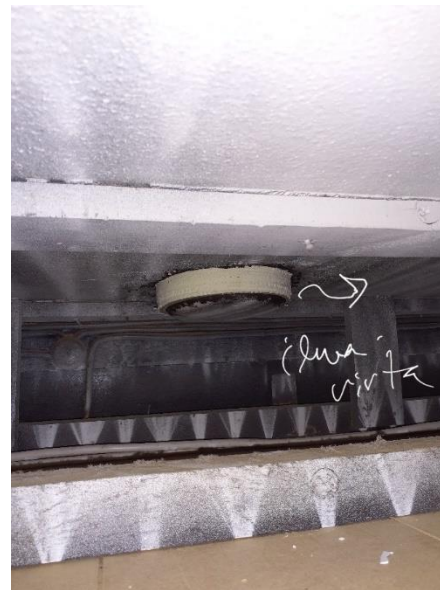
Kuva 78. Lasten osaston kohdalla lasketun katon yläpuolella on tiivistetyt vanhat ilmanvaihtokanavat. Kanavan läpivientikohdasta havaittiin savukokeella ilmavirtausta huonetilaan päin.

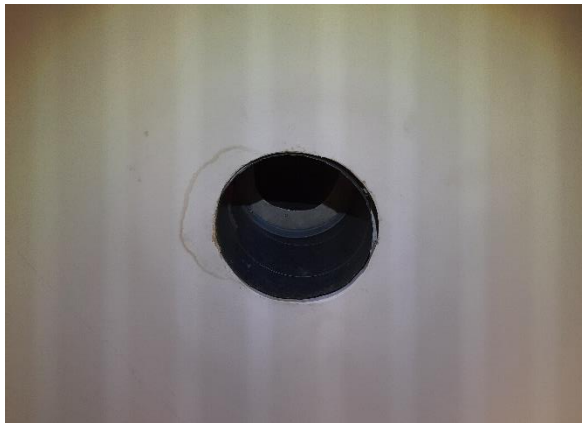
Kuva 79. Tuloilmakanavan vieressä aulan kattorakenteessa on kosteuden aiheuttamia jälkiä.

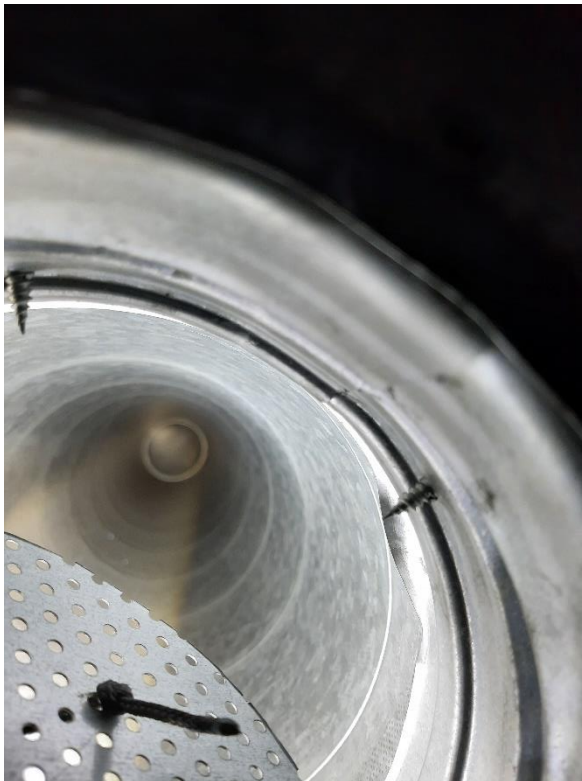
Tuloilmakanavien sisäpinnoilta otettiin geeliteippinäytteitä (Näytteet iv1, iv2 ja iv3. Kuituanalyysi KUI2127) mineraalivillakuitujen laskemista varten kolmesta eri tutkimuspisteestä IV1 – IV3. Tutkimuspisteiden sijainti on esitetty liitteenä olevassa pohjakuvassa. Näytteiden kuitupitoisuus oli kaikissa tutkimuspisteissä runsas, >100 kpl/cm². Työterveyslaitos on määrittänyt tuloilmakanavan sisäpinnan mineraalikuiduille viitearvon, keskimäärin 10-30 kuitua/cm², jonka ylittyminen voi viitata sisäilmasto-ongelmiin toimistotyypisillä työpaikoilla. Kuitupitoisuus ylittää viitearvon kaikissa tutkimuspisteissä.

Kuva 85. Uusi puoli tuloilmakanava.

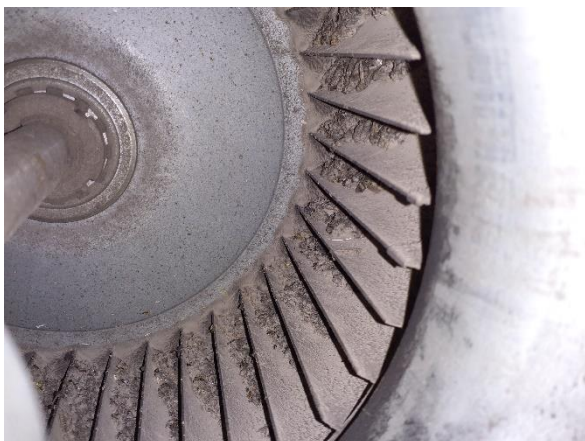
Kuva 87. Poistopuhallin on likainen.

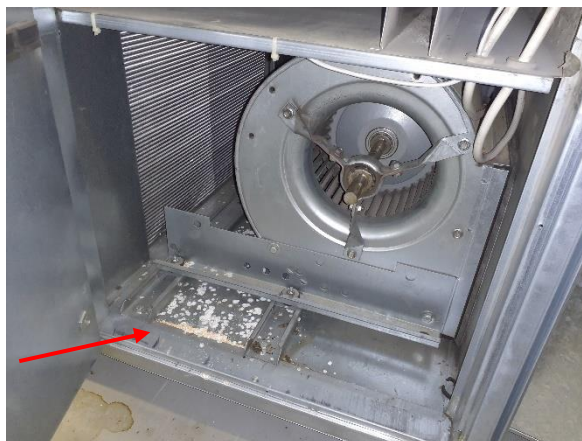
Kuva 88. Tuloilman puhallinkammiossa on valkeita rakeita pohjalla. Rakeiden alkuperä ei tiedossa.

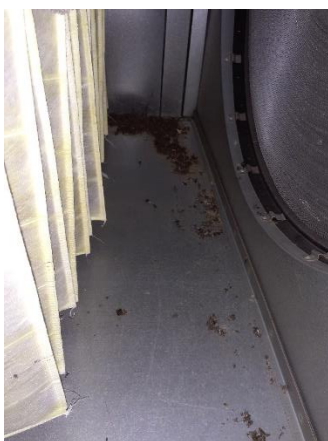
Kuva 89. Tuloilman suodatinkammiossa runsaasti epäpuhtauksia, kuten hyönteisiä.

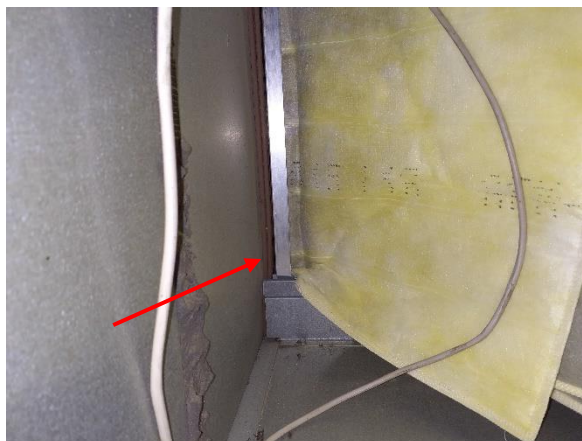
Kuva 90. Suodatinkehys ja tiivisteen välistä tapahtuu ohivirtausta.

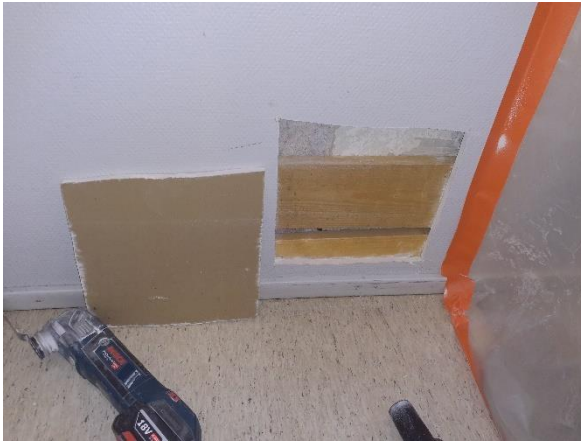
Kuva 105. Infopisteen keskiosalla on hormirakenne, joka on verhoitu kipsilevyllä. Hormirakenteen pinta oli kylmä, kun ulkona oli kylmä.

- 2. -kerroksen wc:n ja siivoushuoneen vesivahinkojen vaurioiden kartoitus ja korjaus.
- Hormi- ja kotelarakenteiden tiivistäminen siten, että niiden kautta ei pääse korvausilmaa kulkeutumaan sisätiloihin. Infopisteen lisäksi ainakin wc2 ja wc3 välisellä alueella on hormirakenne.
- Räystäskourujen säännöllinen puhdistaminen.
- Ilmalämpöpumppujen poistoveden johtaminen hallitusti pois siten, ettei rakenteille aiheudu ylimääräistä kosteusrasitusta.

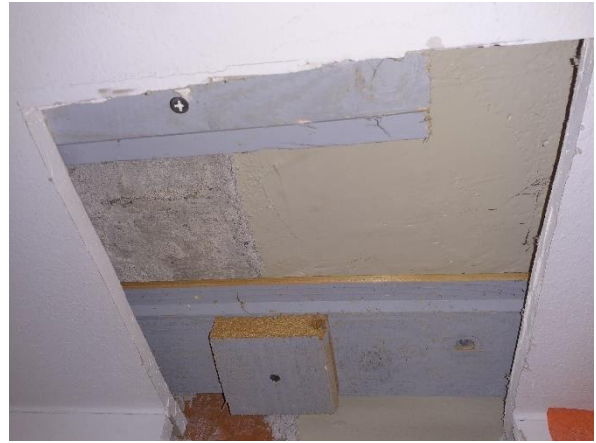
Kuva 106. Hormin pinta on osittain maalattu ja tasotettu, mutta osittain se on pinnoittamaton tiilirakenne.

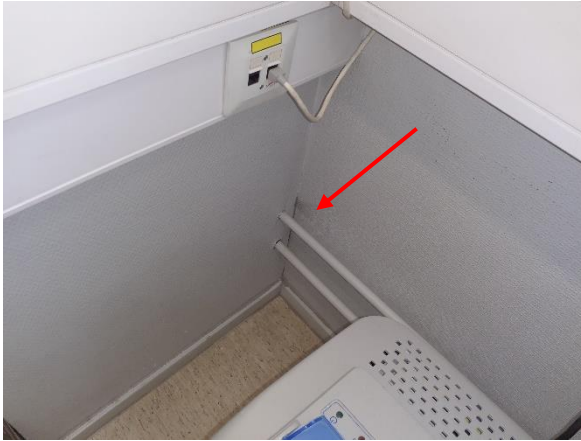
Kuva 107. Infopisteen ulkoseinärakenteen vieressä on kotelorakenne, jonka rakenneliittymässä todettu tummentuma viittaa ilmapuotoihin kotelorakenteen sisältä.

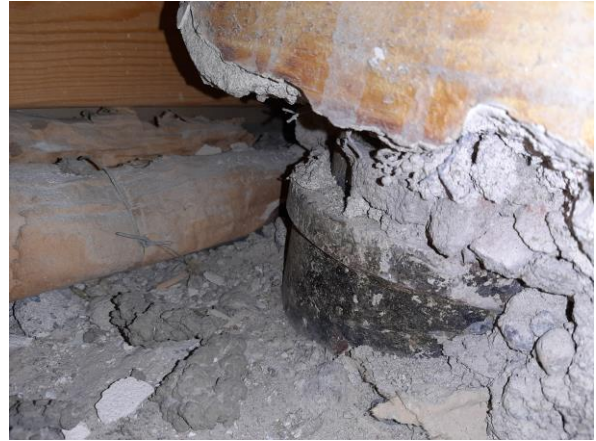
Kuva 108. Kotelorakennetta avattiin ja sen sisällä todettiin viemäriputki ja käytöstä poistettuja lämmitysputkia.

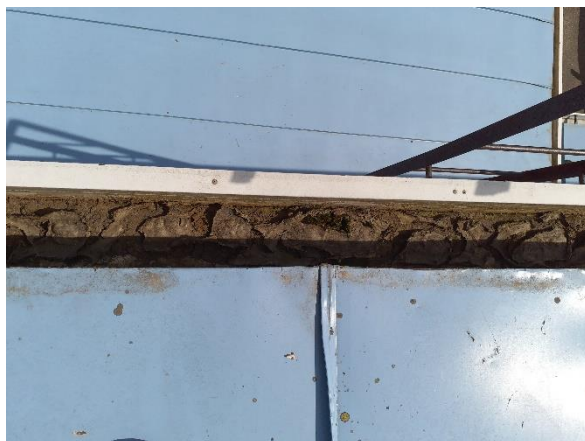
Kuva 109. Räystäskourut ovat likaiset.

Räystäskourut ovat likaiset, mikä voi lisätä kourujen ylitulvimista. Räystäskourujen tulviminen lisää ulkoseinärakenteiden kosteusrasitusta. Ilmalämpöpumppujen poistovesi valuu nuorisotilan sisäänkäynnin vieressä maahan. Valuva vesi aiheuttaa ylimääräistä kosteusrasitusta rakenteille.

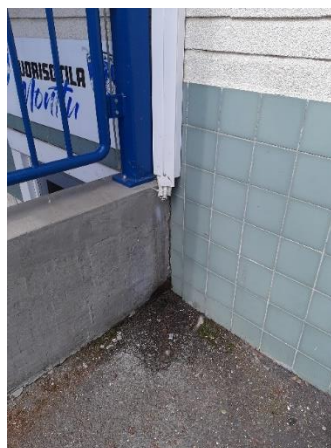
Kuva 110. Ilmalämpöpumppujen poistovesi valuu nuorisotilan sisäänkäynnin vieressä maahan.
