**Aapiskujan koulu  
Aapiskuja 15  
62800 Vimpeli**

## **RAKENNUKSEN KOSTEUS- JA SISÄILMATEKNINEN KUNTOTUTKIMUS**

**Tutkimusselostus**

**31.5.2021**

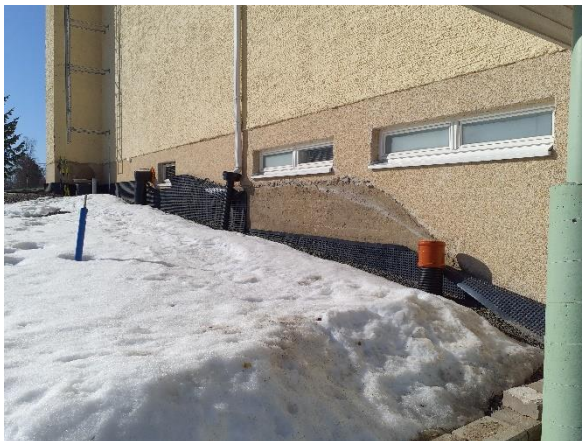
Kuva 2. Rakennuksen kaakkoissivulla (osa 1) on uusittu rakennuksen kuivatusjärjestelmiä ja laskettu maanpinnan tasoa.

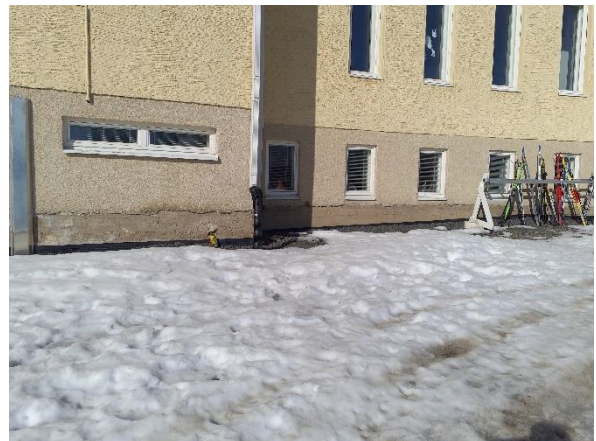
Kuva 3. Rakennuksen kaakkoissivulla (osa 1) on uusittu rakennuksen kuivatusjärjestelmiä ja laskettu maanpinnan tasoa.

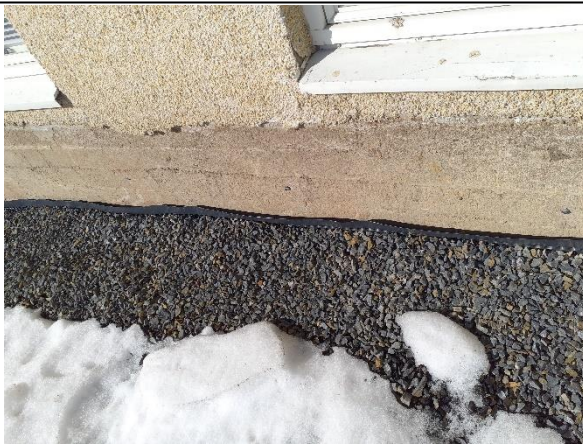
Kuva 4. Uudesta perusmuurilevystä puuttuu yläistä. Asennustyö on vielä kesken.

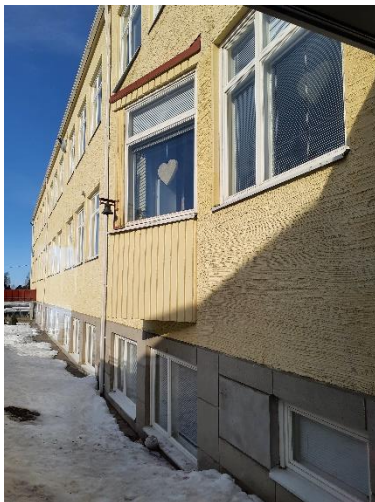
Kuva 6. Lounaissivulla maanpinta viettää rakennukseen päin. Osa 1.

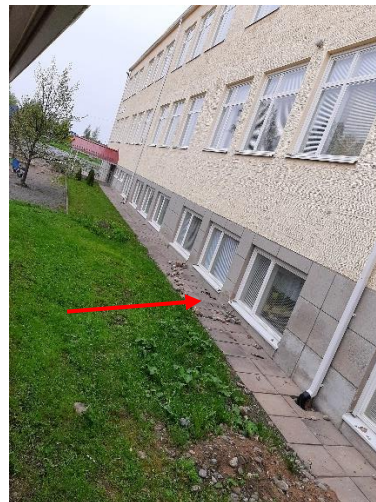
Kuva 7. Rakennuksen osa1:n lounaissivulla on rakennuksen viereisiä laattoja muutettu siten, että ne viettävät rakennuksesta poispäin.

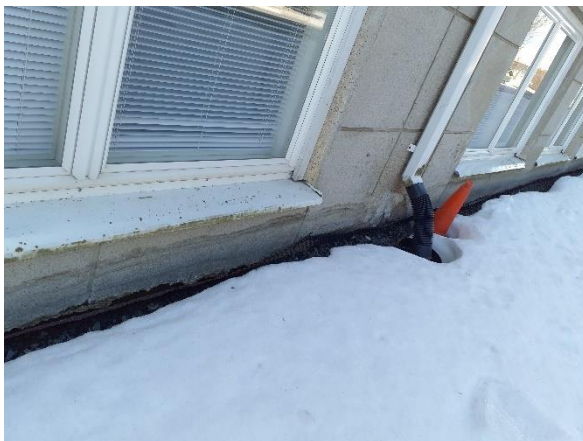
Kuva 10. Kuva rakennuksen koillissivulta, jossa syöksytörvestä tuleva vesi on johdettu putkella suoraan rännikaivoon. Sadevesijärjestelmä on uusittu kyseisellä rakennuksen sivulla.

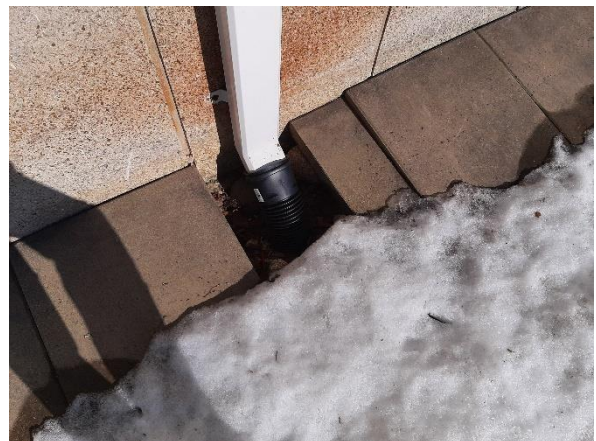
Kuva 11. Myös rakennuksen lounaissivulla, missä ei ole uusittu sadevesijärjestelmää, on syöksytörvestä vesi johdettu suoraan rännikaivoon.

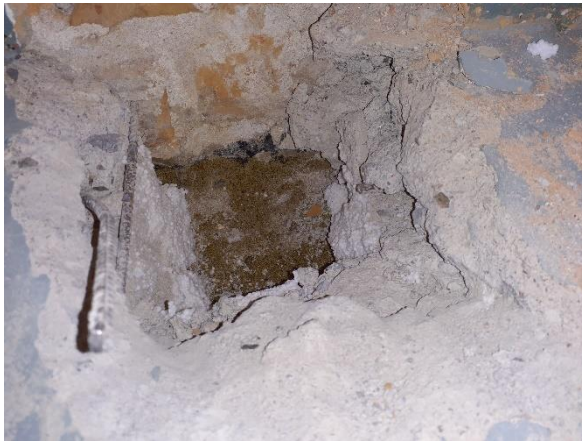
Alapohjarakenteen alla oleva hiekka on kostea. Sokkelirakenne on märkä. Tutkimuspisteessä tehdyt havainnot on esitetty seuraavassa kuvakoosteessa.

Kuva 31. Tutkimuspiste sijaitsee ulkoseinän vieressä. Lattian betonirakenteen alla on EPS-eristettä 100 mm ja sen alla on hienojakoinen ja kostea hiekka.

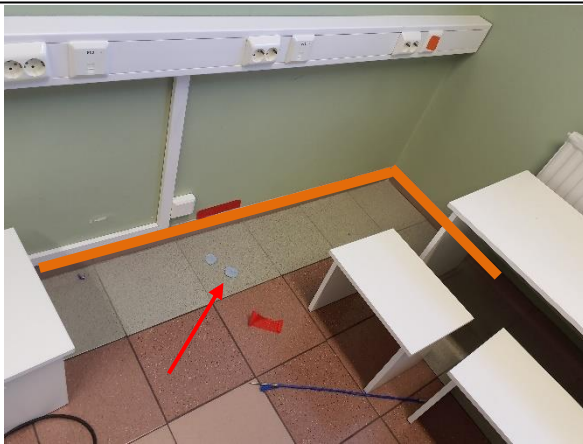
Kuva 33. Esikoulun leikkutilassa syötettiin kaasua alapohjarakenteen sisällä kulkevaan putkikanaaliin punaisen nuolen osoittamasta kohdasta (M1). Kaasua havaittiin tulevan sisäilmaan oranssilla merkitystä kohdasta.

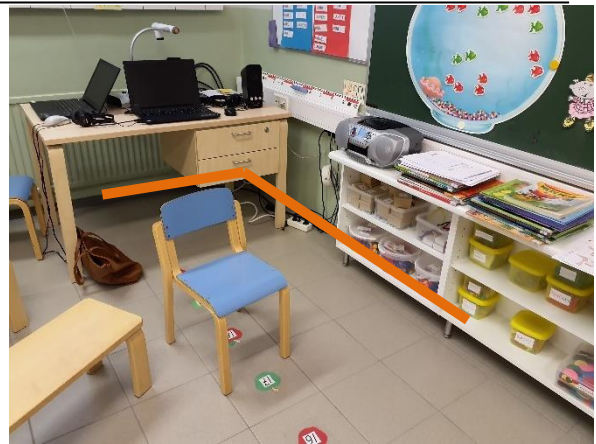
Kuva 34. Kun kaasua syötettiin esikoulun leikkutilan lattiarakenteeseen, kaasua havaittiin tulevan sisäilmaan myös luokkatilaan 029 oranssilla merkitystä kohdasta.

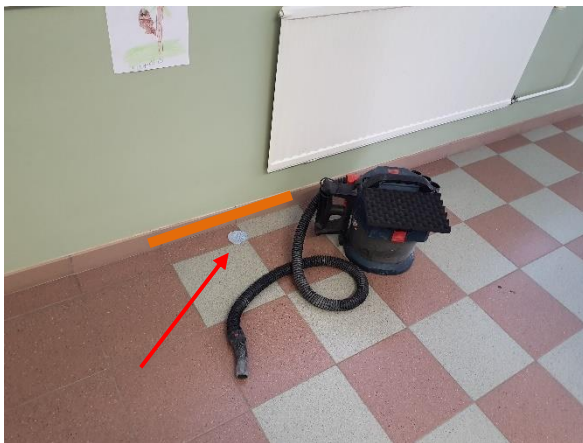
Kuva 35. Ruokalan kohdalla käytävällä 05 syötettiin kaasua alapohjarakenteen pintabetonilaatan alapuolelle tutkimuspisteessä M2. Kaasua todettiin tulevan lattia- ja seinärakenteen liittymästä huonetilaan.

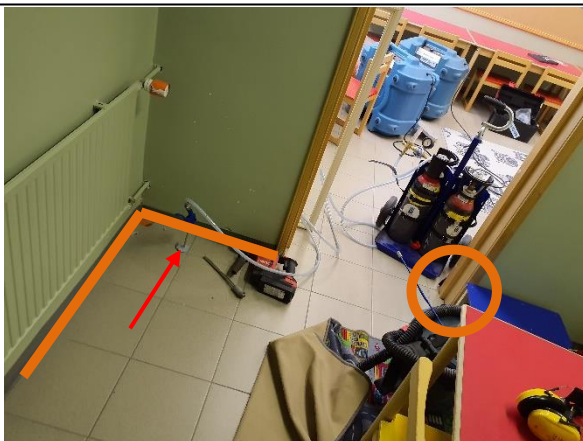
Kuva 36. Esikoulun pientilassa 070 syötettiin kaasua alapohjan betonirakenteen alapuolelle tutkimuspisteessä M3. Kaasua tuli huonetilaan oranssilla merkityistä kohdista.

Tutkimuspisteessä M3 havaittiin kaasunsyöttöreiästä tulevan kosteusvaurioon viittaavaa hajua lattian betonirakenteen alapuolisesta tilasta.

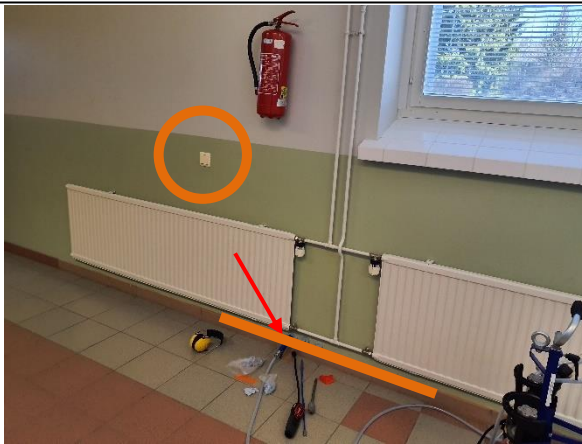
Kuva 50. Tutkimuspiste M4. Keittiön kohdalla käytävällä 05 syötettiin kaasua ulkoseinärakenteen eristetilään. Kaasua todettiin tulevan lattia- ja seinärakenteen liittymästä sekä sähköläpiviennin kohdalta huonetilaan.

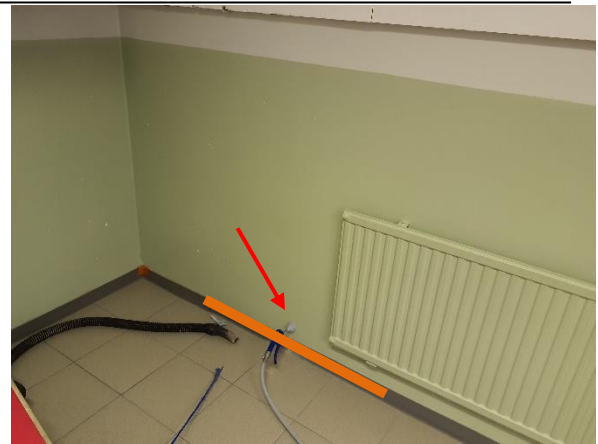
Kuva 51. Tutkimuspiste M5. Esikoulun pientilassa 070 syötettiin kaasua ulkoseinän eristetilään. Kaasua tuli huonetilaan lattia- ja seinärakenteiden liittymästä oranssilla merkitystä kohdasta.

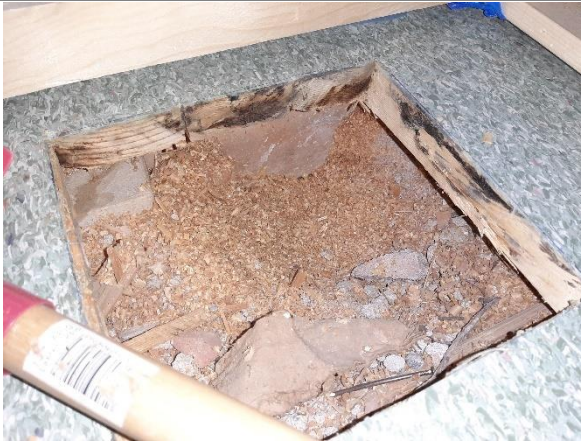
Kuva 66. Liikuntasalin varaston tutkimuspisteessä RAK5 välipohjan eristeenä on n. 300 mm kutterilastua.

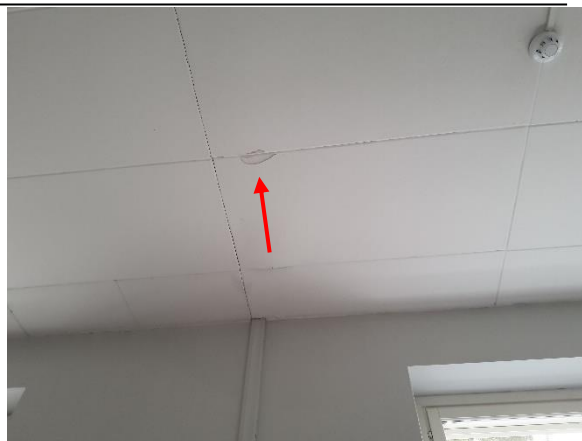
Kuva 71. Osa 1. 1. kerroksen käytävällä on kattopinnoitteessa kosteuden aiheuttamia jälkiä tutkimuspiste RAK4 kohdalla.

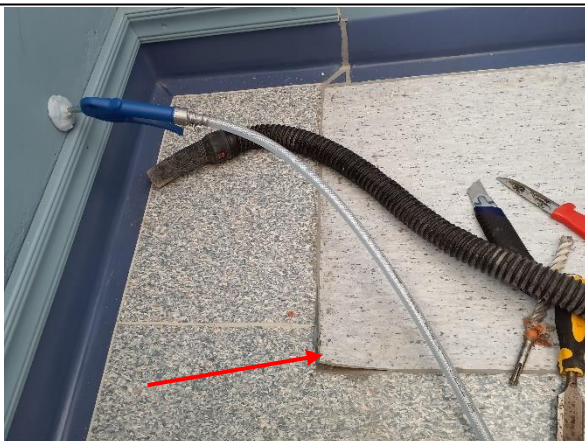
Tutkimuspisteessä M6 (luokka 6, tila 207) tehtiin merkkiainekoe 2. kerroksen alapuolisen vä-lipohjarakenteen tiiveyden tutkimiseksi. Merkkiaineena käytettävä kaasu syötettiin välipohjan ontelotilaan. Kaasua ei havaittu tulevan huonetilaan.

Kuva 73. Kaasu syötettiin nuolen osoittamasta kohdasta välipohjan ontelotilaan.

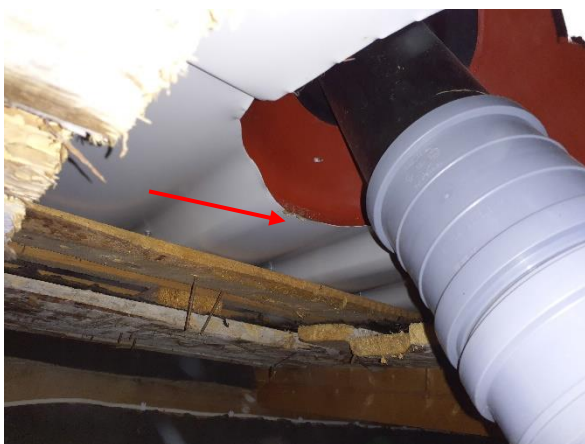
Kuva 74. Viemärin tuuletusputken läpivientikohdalta vesikate vuotaa iv-konehuoneen läheisyydessä.

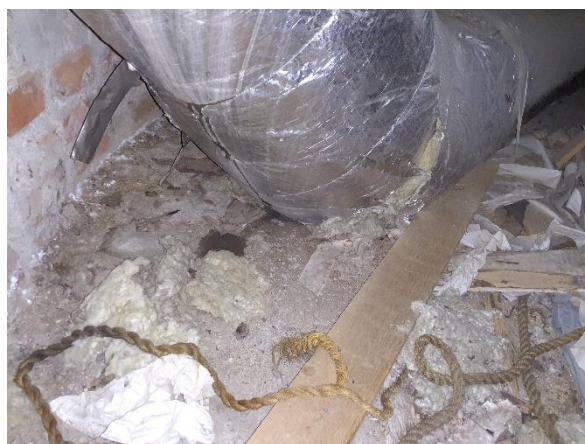
Kuva 75. Sama kohta kuin edellinen kuva. Vettä on valunut iv-kanavan eristeisiin ja siitä edelleen ullakkotilan lattialle.

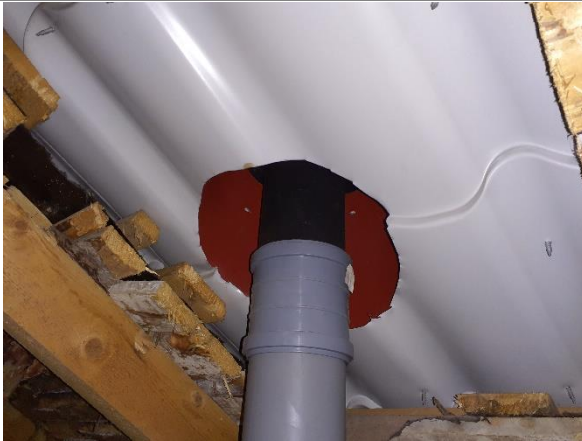
Kuva 76. Viemärin tuuletusputken läpivientikohdalta vesikate vuotaa. Myös tämä paikka iv-konehuoneen läheisyydessä.

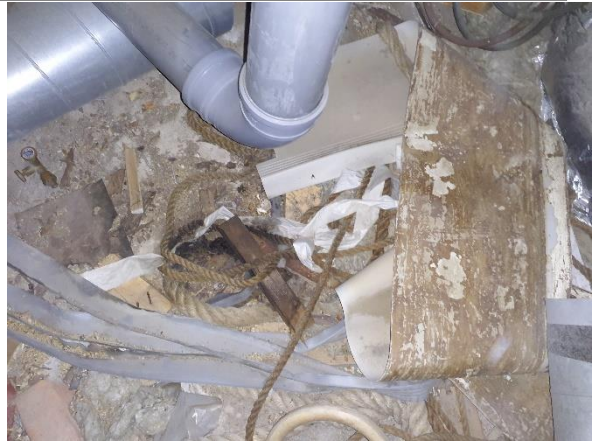
Kuva 77. Sama kohta kuin edellinen kuva. Vettä on valunut ullakkotilan lattialle.

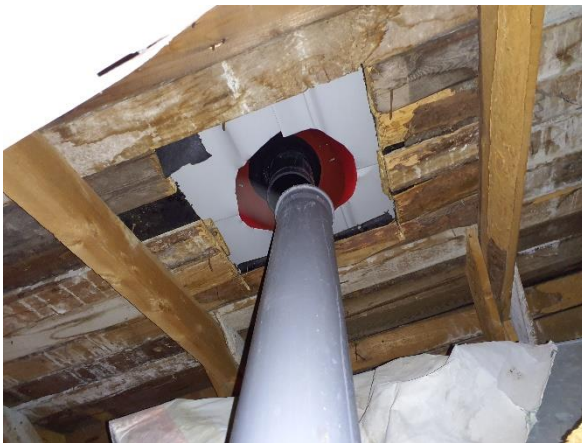
Kuva 78. Viemärin tuuletusputki on irti liitoksistaan.

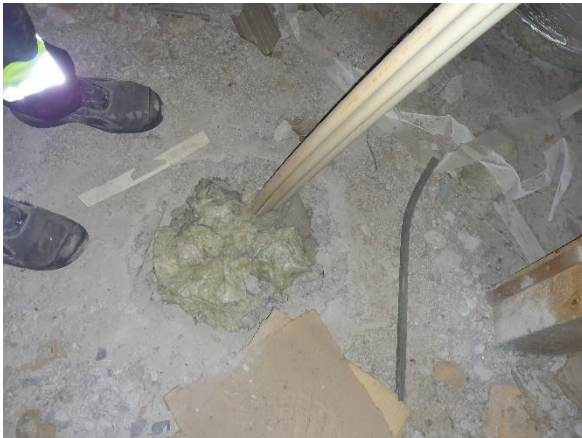
Kuva 82. Epätiivis läpivientikohta yläpohjarakenteessa.

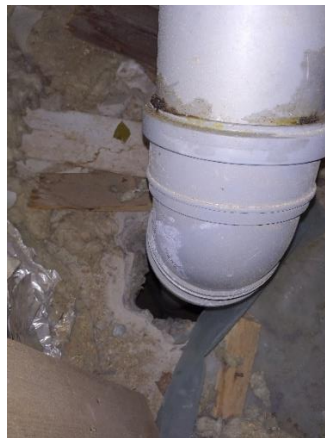
Kuva 83. Epätiivis läpivientikohta yläpohjarakenteessa.

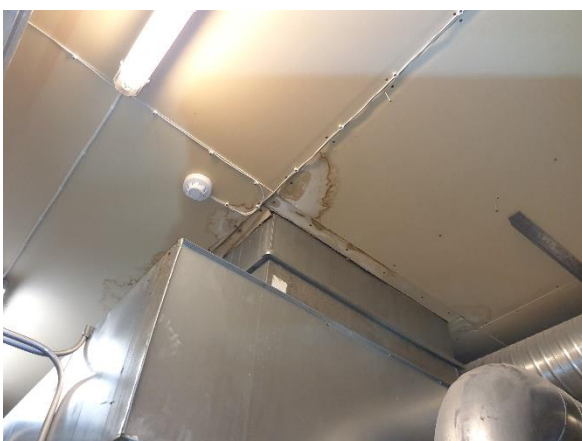
Kuva 84. Iv-koneen läpivientikohta vesikatteessa vuotaa.

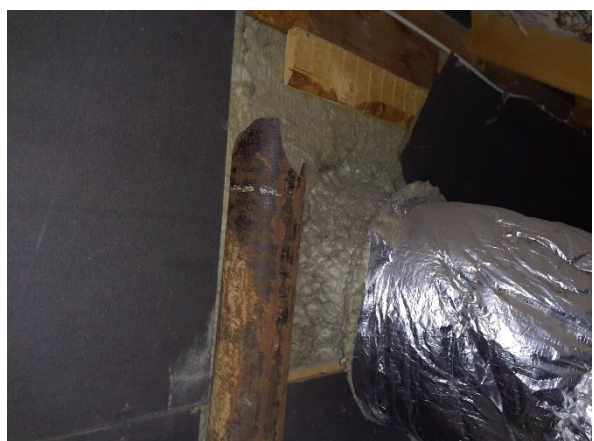
Kuva 85. Vanha viemäriputki ullakolla.

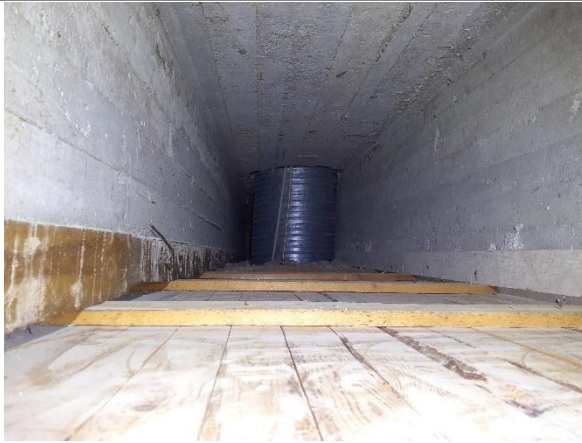
Kuva 86. Näyttämön takana on epätiivis läpivientikohta.

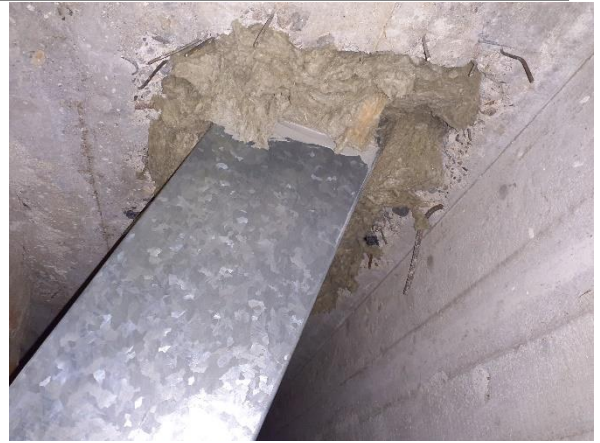
Kuva 87. Läpivientikohta täytetty mineraalivillalla.

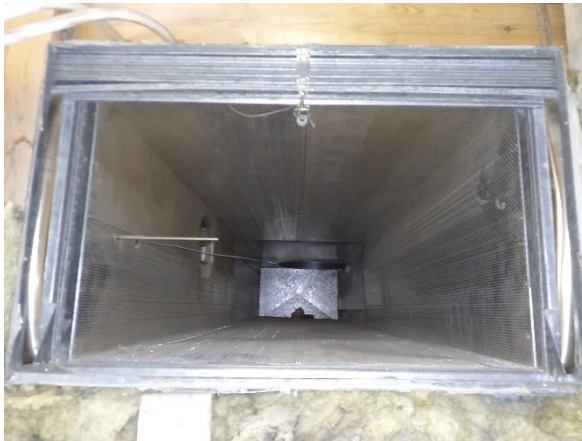
Kuva 88. Näyttämön takana on avoin ilmanvaihtokanava.

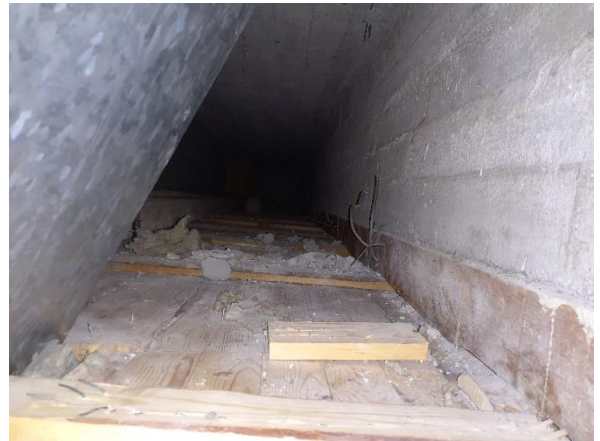
Kuva 89. Yläpohjarakenteen sisällä on runsaasti rakennusmateriaaliperäistä jätettä.

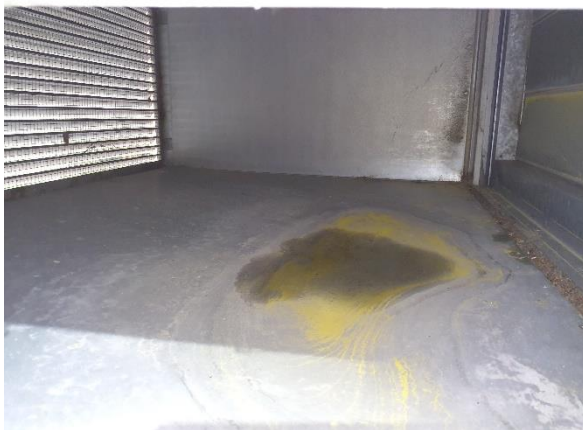
Kuva 99. Luokkien tuloilmakone. Raitisilmakammion pohjalla on jälkiä kosteudesta ja siitepölyä.

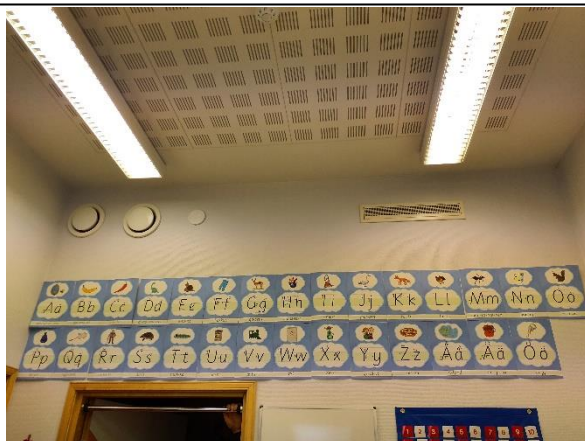
Pienluokkatilasta 110 mitattiin tuloilman ilmamäärä, koska tilassa on koettu ilmanvaihdon riittämättömyyden tunnetta. Tuloilman päätelaitteesta mitattu ilmamäärä oli 32 l/s.

Kuva 103. Pienryhmätilassa 110 tilojen käyttäjät kokevat ilmanvaihdon riittämättömyyden tunnetta. Osa 1, 1. krs.

Asumisterveysasetuksen mukaan ulkoilmavirran tulee olla kouluissa tilojen käytön aikana vähintään  $6 \text{ dm}^3/\text{s}$  henkilöä kohden. Mitatun ilmamäärän perusteella tilan ilmanvaihto on riittävä, kun tilassa on enintään 5 henkilöä kerralla. Ilmanjakotapa voi aiheuttaa sen, että ilma ei kierrä kunnolla koko huoneessa, koska tulo- ja poistoilmaventtiilit ovat samalla seinällä korkealla katon rajassa.

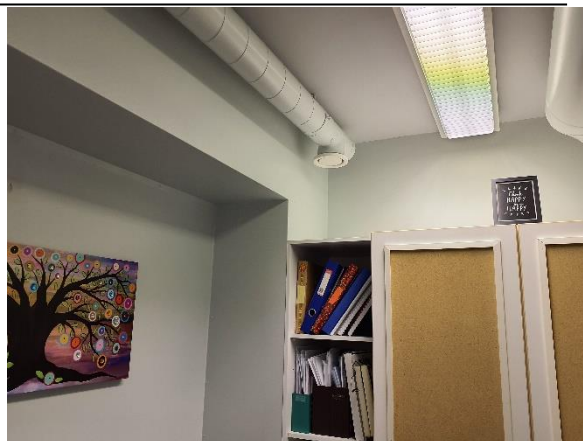
Kuva 104. Terveystieteiden tilassa 211 tilojen käyttäjät kokevat ilmanvaihdon riittämättömäksi. Tilassa on poistoilmaventtiili, mutta ei tuloilmaventtiiliä eikä muutakaan hallittua korvausilmareittiä.

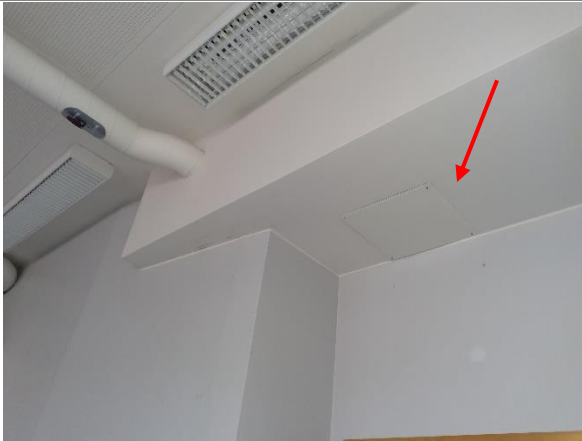
Luokkatiloissa on hormi- ja kotelorakenteita. Tutkimuksen yhteydessä tutkittiin hormi- ja kotelorakenteita tarkastusluukkujen kautta. Kotelorakenteissa olevan tarkastusluukut eivät ole tiiviitä. Kotelorakenteiden sisällä oli epätiivittä läpivientejä hormirakenteiden sisälle. Kotelorakenteiden sisällä oli mineraalivillaa ja pölykertymää. Kotelorakenteiden kautta voi kulkeutua sisäilmaan mineraalivillakuituja ja muita epäpuhtauksia.

Kuva 117. Luokka 5. Kotelorakenteita, joissa epätiivitä luokkuja.

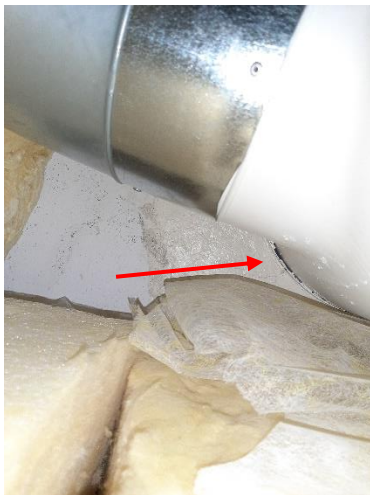
Kuva 118. Kuva kotelorakenteen sisältä, missä on epätiivis läpivientikohta hormirakenteeseen.

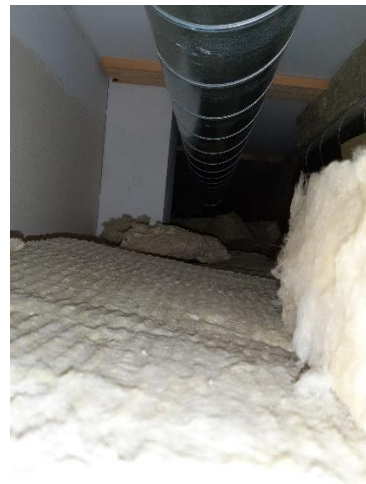
Kuva 119. Runsaasti mineraalivillaa kotelorakenteen sisällä.
