**Metsätarhan päiväkoti
Lakasenkujä 4
62800 Vimpeli**

**RAKENNUKSEN KOSTEUS- JA SISÄILMATEKNINEN
KUNTOTUTKIMUS**

Tutkimusselostus

11.6.2020

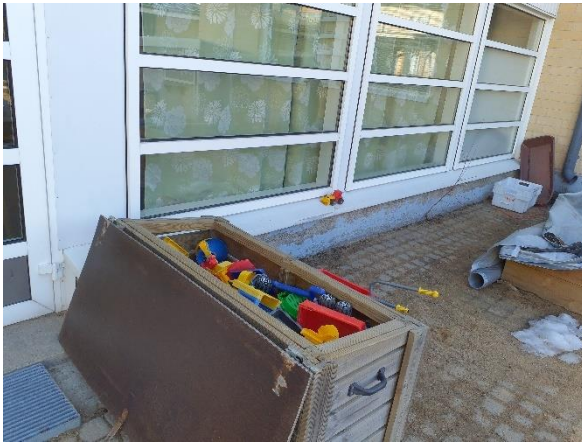
Kuva 8. Eteläpuoleisella sisäpihalla on osittain laatoituspinnoite rakennuksen vierellä.

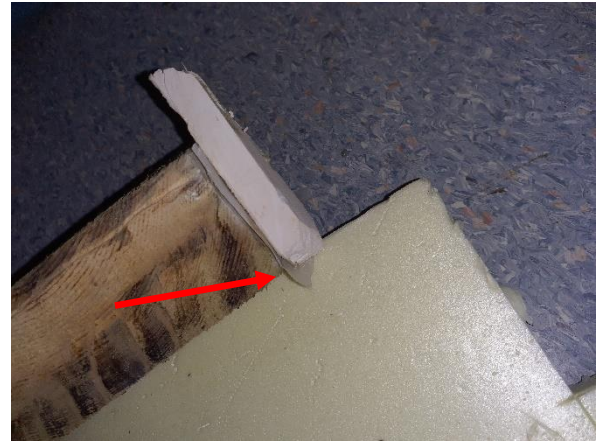
Kuva 66. Höyrynsulun alareuna on alasidepuun alapinnan tasolla.
