**Vimpelin kirjasto
Patruunatie 15
62800 Vimpeli**

KIRJASTON TILOJEN KOSTEUS- JA SISÄILMATEKNINEN KUNTOTUTKIMUS

Tutkimusselostus

24.6.2021

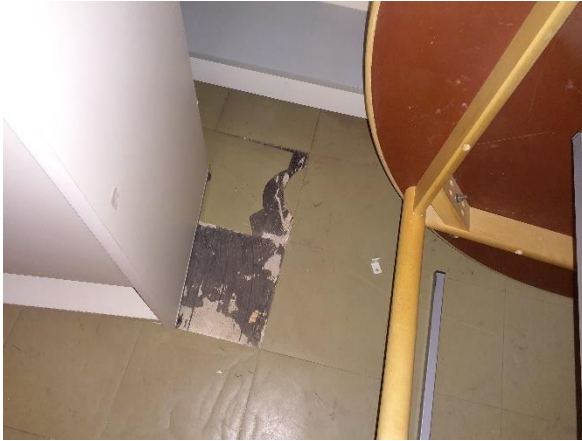
Kuva 21. Muovilaatat on asennettu mustalla liimalla, joka saattaa sisältää asbestia. Tila G.

- Lattiapinnoitteena olevien vinyylilaattojen poistaminen niiltä osin, kuin lattian pintakosteusarvot olivat koholla. Huomioitava mahdollisesti asbestia sisältävät materiaalit.

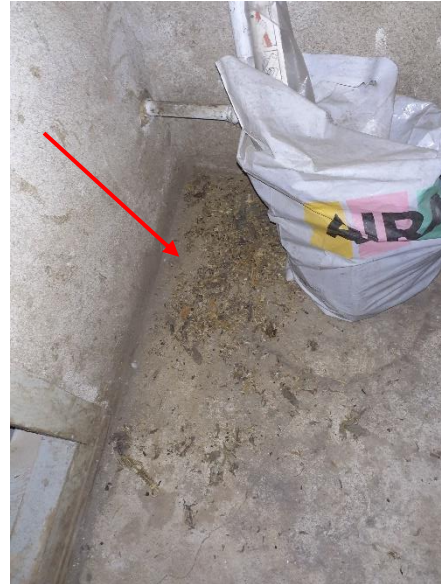
Kuva 22. Runsaasti eläinten jätteitä. Pohjakuvassa tila N.

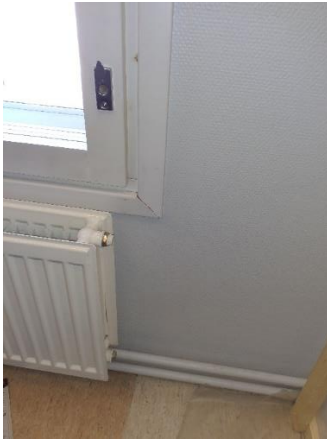
Rakennetutkimuspiste sijaitsee kirjaston uudella osalla kohdassa, jossa ulkopuolella on ilmalämpöpumppu. Kuva ulkopuolelta on esitetty kuvassa 29.

Kuva 39. Tutkimuspiste sijaitsee ikkunan läheisyydessä seinän alaosassa.

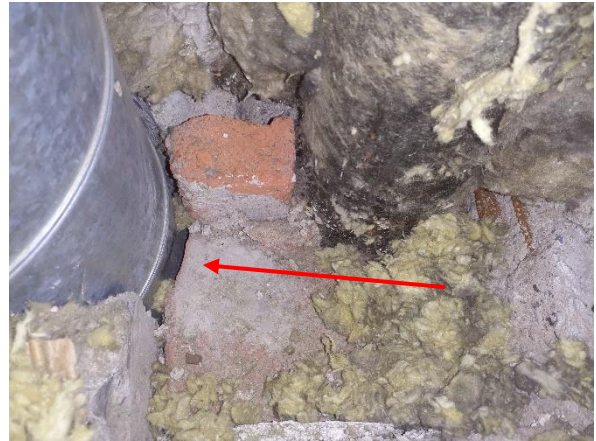
Kuva 64. Ilmanvaihtokanavan läpivienti yläpohjarakenteessa on epätiivis kirjaston infopisteen kohdalla.

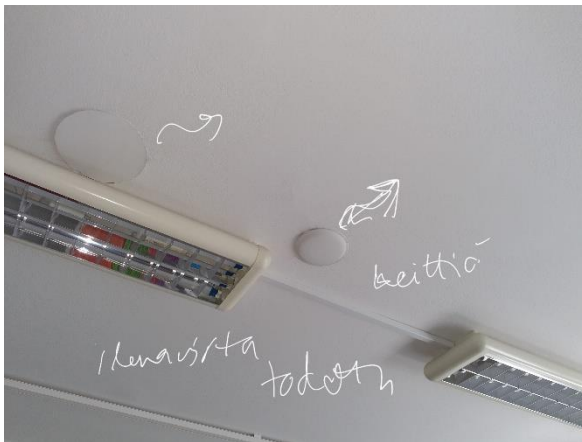
Kuva 77. Taukotiilassa on tulpattuja vanhoja iv-kanavia, joiden epätiiveyksistä havaittiin Ilmavirtausta huonetilaan päin.

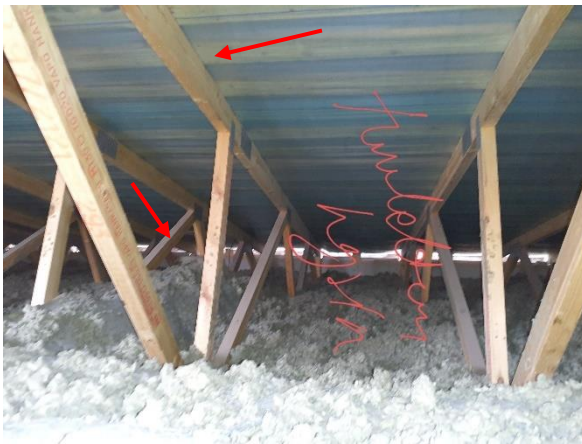
Kuva 81. Uuden osan ullakkotilan tuuletus on räystäällä riittävä. Aluskatteen ja ruodelaudoituksen välistä puuttuu tuuletusrimat. Vesikatteen ja aluskatteen väli ei tuuletu riittävästi.

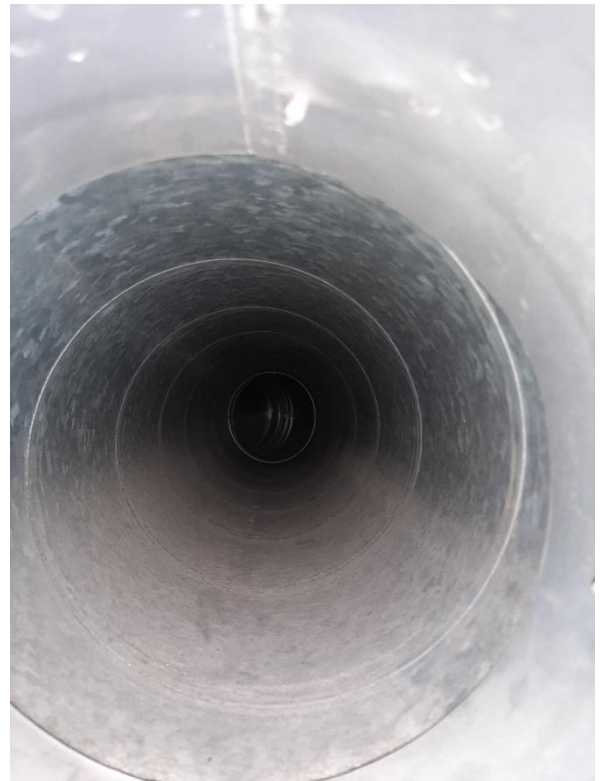
Tuloilmakanavien sisäpinnoilta otettiin geeliteippinäytteitä (Näytteet iv1, iv2 ja iv3. Kuituanalyysi KUI2127) mineraalivillakuitujen laskemista varten kolmesta eri tutkimuspisteestä IV1 – IV3. Tutkimuspisteiden sijainti on esitetty liitteenä olevassa pohjakuvassa. Näytteiden kuitupitoisuus oli kaikissa tutkimuspisteissä runsas, >100 kpl/cm². Työterveyslaitos on määrittänyt tuloilmakanavan sisäpinnan mineraalikuiduille viitearvon, keskimäärin 10-30 kuitua/cm², jonka ylittyminen voi viitata sisäilmasto-ongelmiin toimistotyypisillä työpaikoilla. Kuitupitoisuus ylittää viitearvon kaikissa tutkimuspisteissä.

Kuva 86. Aula tuloilmakanava.
