**Aapiskujan koulu  
Aapiskuja 15  
62800 Vimpeli**

## **RAKENNUKSEN KOSTEUS- JA SISÄILMATEKNINEN KUNTOTUTKIMUS**

**Tutkimusselostus**

**31.5.2021**

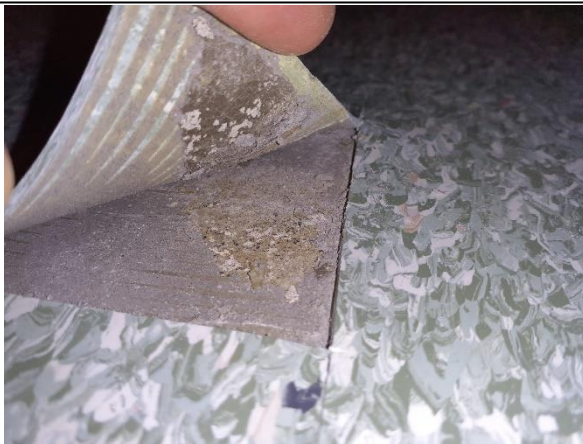
Kuva 20. Tutkimuspiste KL1. Vahva pistävä haju maton alla. Sos.tila 036.

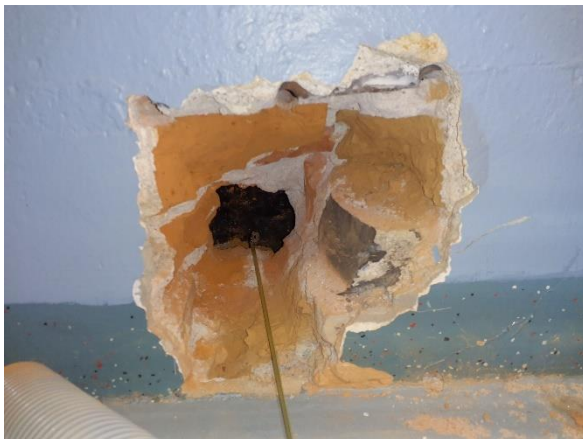
Kuva 48. Tiilirakenteen (260 mm) takana on 150 mm ilmarako, jonka takana on maata vasten oleva betonirakenne, jonka sisäpinnassa on pikisively.

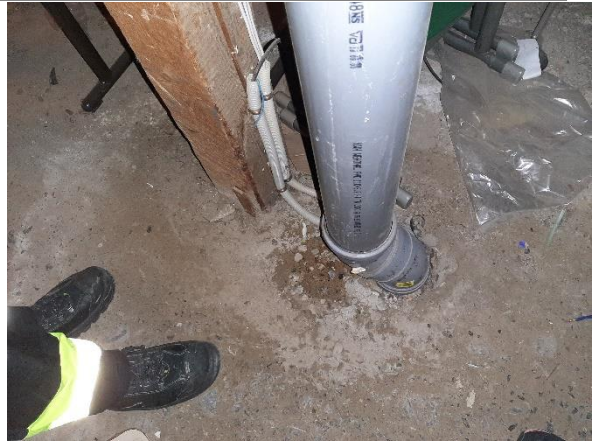
Kuva 80. Ullakkotilan sisäänkäynnin lähellä oli viemärin tuuletusputki irti liitoksistaan ja vettä oli vuotanut yläpohjarakenteen betonilaatan päälle.

Kuva 81. Sama kohta kuin edellinen kuva.

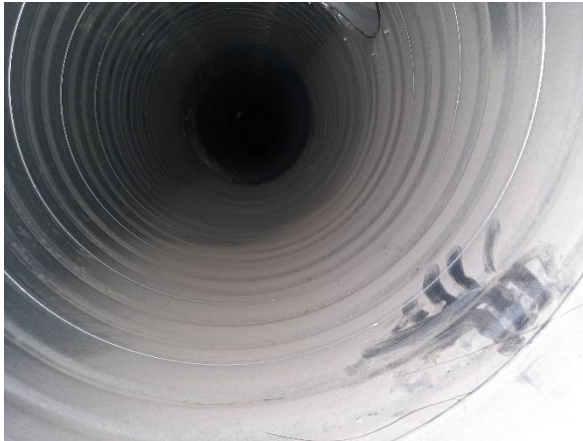
tuloilmakanavasta. Aistinvaraisesti tarkistettuna kanavien pinnalla on pölykertymää, eniten ruokalan tutkimuspisteessä IV1. Kyseisellä kohdalla kanavan sisäpinnan pölykertymä näyttää siltä, että tehty puhdistustyö ei ole kattanut kaikilta osin kanaviston sisäpintoja.

Kuva 93. Tutkimuspiste IV1, näyte 1., ruokala.

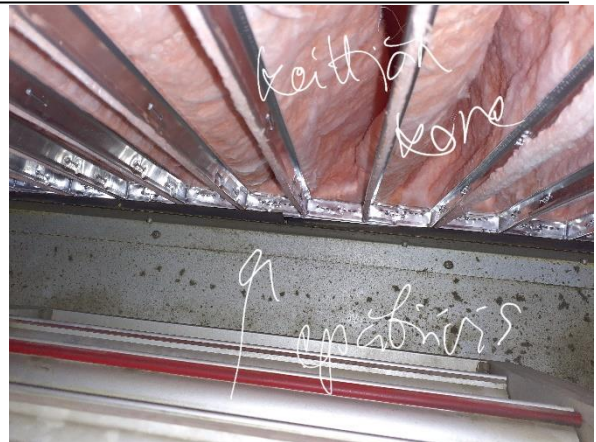
Kuva 97. Keittiön tuloilmakone. Suodatinkehys on epätiivis.

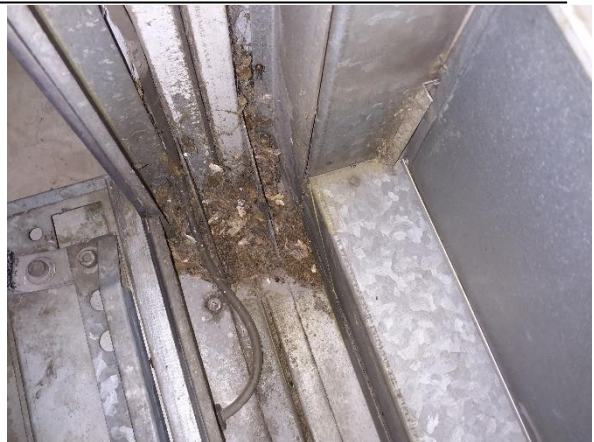
Kuva 100. Luokkien kone. Ennen suodatinta runsaasti roskaa.

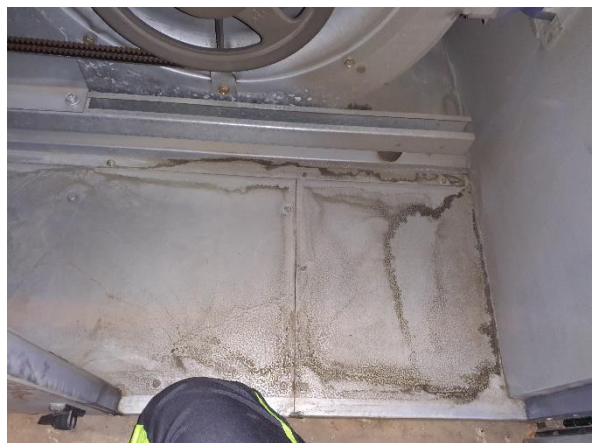
Kuva 102. Luokkien kone. Puhallinkammion pohjalla on kosteuden aiheuttamia jälkiä.
